深圳市水务工程质量安全监督

通报

2020 年第 2 期（总第 82 期）

市水务工程质量安全监督站 编

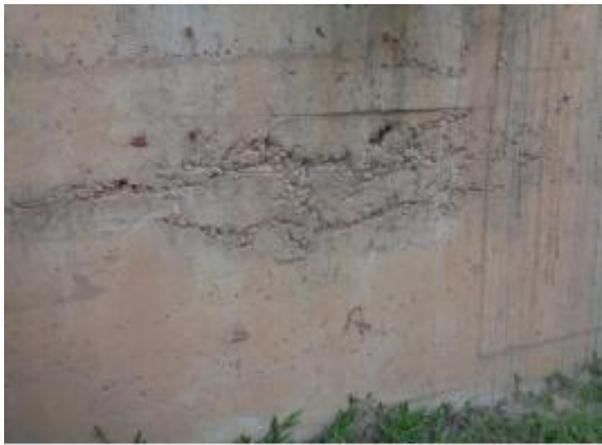
图2 大空港片区水环境综合整治项目-沙福河综合整治工程混凝土挂板表面蜂窝麻面。

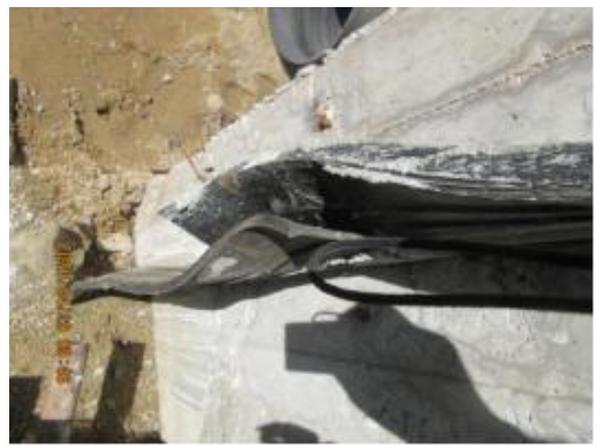
图3 南澳河综合整治工程人民路左岸箱涵橡胶止水带搭接处断开。

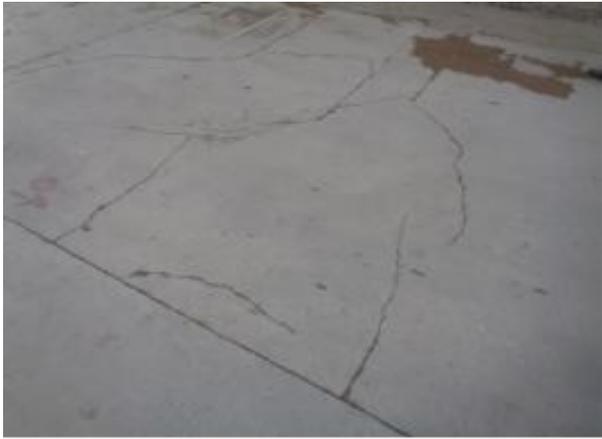
图4 龙岗河流域河道综合整治项目EPC（设计采购施工）-田心村排水渠综合整治工程新业路混凝土路面表面裂缝较多。

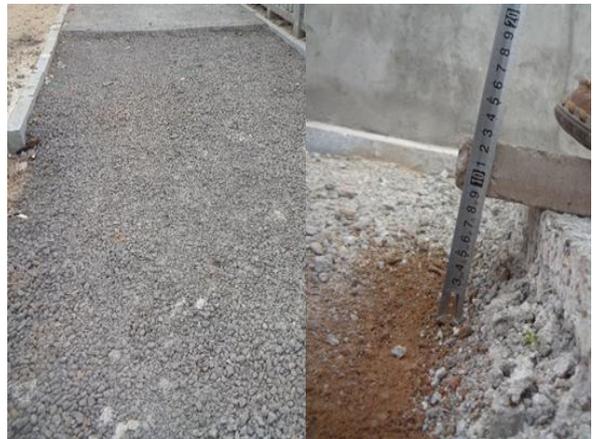
图5 大空港片区水环境综合整治项目-沙福河综合整治工程巡河路结构层55cm包括含（10cm石粉渣垫层、20cm碎石垫层，C25透水混凝土面层25cm），现场实测C25透水混凝土厚度为10cm，未施工石粉渣垫层和碎石垫层。

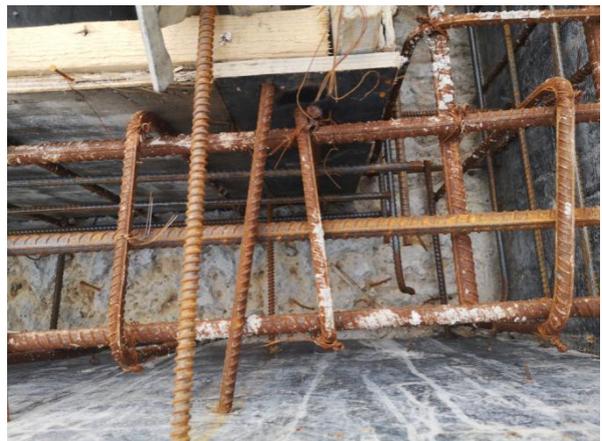
图6 大空港新城区截流河综合治理工程-主体部分（不含生态修复）存在钢筋锈蚀严重、混凝土结合面凿毛不满足规范要求等问题。

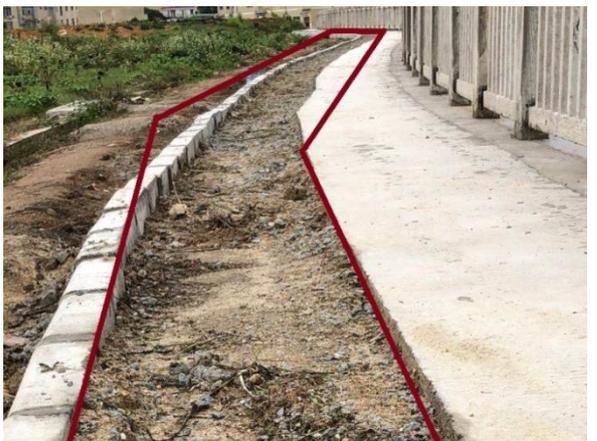
图7 同乐片区23-1基本农田排洪渠整治工程干流和支流的沿河路植草砖下铺垫层未按照设计要求分层回填砂石和碎石。

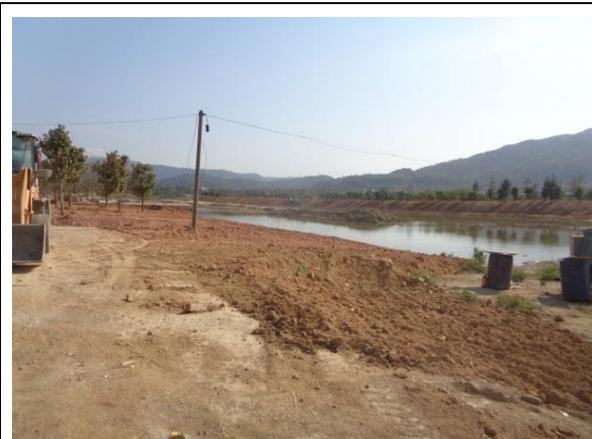
图 8 新大河综合整治工程泛洪区裸露土未覆盖或覆绿。

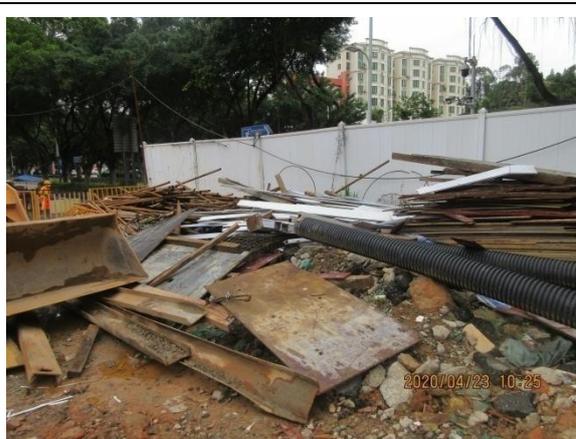
图 9 观澜河流域水环境综合整治工程-丹坑水综合整治工程碧蓝路施工区域材料堆放凌乱，部分材料堆放依靠围挡，导致变形。

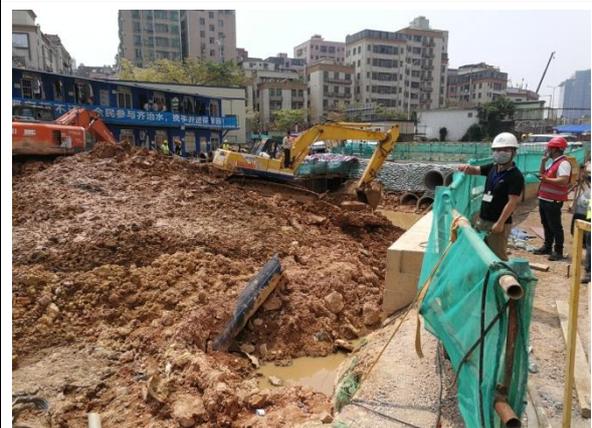
图 10 岗头河综合整治一期工程 4 节点河道内堆放大量弃土，未及时清运，且河道上游依靠涵管导流，减小了河道过流面积，影响河道行洪。

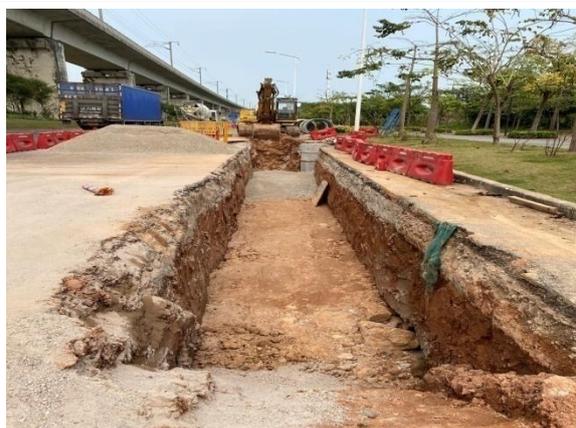
图 11 坪山区金联路与丹梓大道路口内涝整治工程基槽未按照设计图纸要求进行钢板桩支护，基槽周边未设置有效的临边防护。

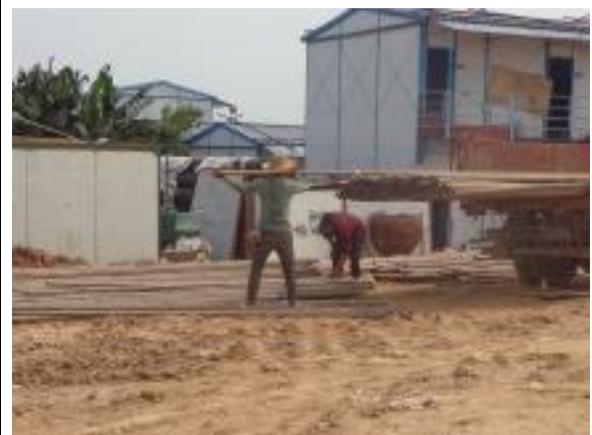
图 12 孖庙涌排涝泵站工程，现场作业人员未佩戴安全帽（2 人）。

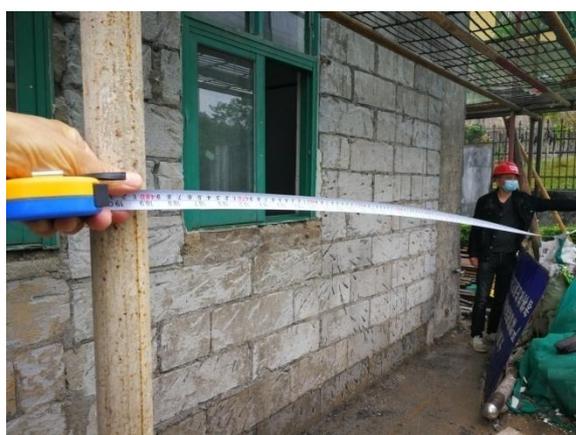
脚手架搭设方面：沙湖泵站厂区修缮整治工程泵房外墙防水施工脚手架存在部分立杆间距过大（部分实测为 4800mm）、扫地杆高度不满足规范要求（部分实测为 600mm）、部分杆件端部扣件盖板的边缘至杆端距离不足 100mm 等问题（图 13）；福永水质净化厂（一期）提标改造工程鼓风机房脚手架搭设不规范，存在缺少连墙件，防倾覆措施设置不足，立杆垫板不符合规范要求等问题；大空港新城截流河综合治理工程-主体部分（不含生态修复）脚手架验收工作流于形式，正在使用的脚手架存在立杆基础泡水、部分扫地杆和水平杆缺失、剪刀撑设置不连续等问题；龙田、沙田水质净化厂提标改造项目设计采购施工总承包（EPC）沙田 1、2 号生物池脚手架作业层未设置拦腰杆、安全网，脚手板未满铺（方木代替脚手板且未固定）。

图 13 沙湖泵站厂区修缮整治工程泵房外墙防水施工脚手架部分立杆间距实测为 4800mm，且未设置扫地杆。
