# 深圳市水务工程质量安全监督

## 通报

2020 年第 3 期（总第 83 期）

市水务工程质量安全监督站 编

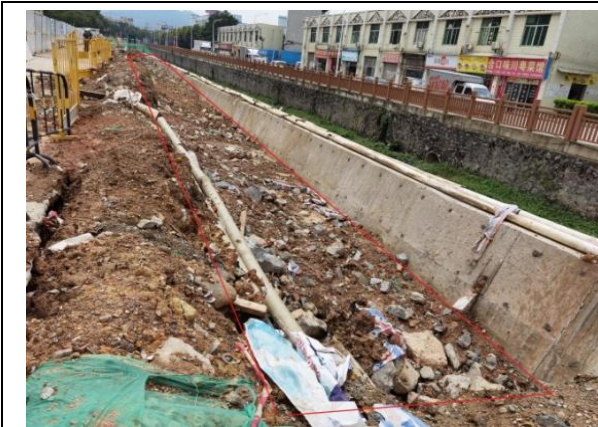
图 2 观澜河流域水环境综合整治工程-鹅公岭河综合整治工程 9#节点挡墙后回填土料夹带块石、建筑垃圾等杂物，且未按要求分层回填压实。

| 序号 | 工程名称 | 参建单位 | 存在的问题 |
|---|---|---|---|
| 3 | 观澜河流域水环境综合整治工程-鹅公岭河综合整治工程 | 建设单位: 深圳市龙岗区水务局<br>设计单位: 深圳市广汇源环境水务有限公司<br>监理单位: 广东城华工程监理有限公司<br>施工单位: 广东省水利水电第三工程局有限公司 | 5 月 12 日监督检查发现:<br>1. 施工单位项目经理谢运斌、安全员袁伟财均不在岗, 监理单位总监刘伟不在岗。<br>2. 9#节点挡墙原设计要求 1: 1 放坡开挖, 现场实际采用钢板桩支护, 无相应的变更资料。<br>3. 9#节点挡墙后回填土料夹带块石、建筑垃圾等杂物, 且未按要求分层回填压实。<br>4. 9#节点的围堰原设计要求编制土袋围堰, 尺寸为高 2m、顶宽 1m、底宽 3m, 迎水侧设彩条布一层; 但现场实际采用建筑垃圾等杂物堆砌, 尺寸不符合要求且迎水侧未设彩条布。<br>对上述问题, 已发监督文书(深水质监(2020)改字第 22 号)要求相关单位处理。 |

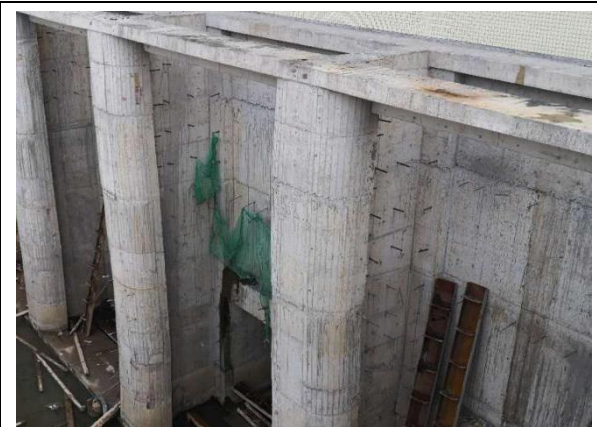
图 3 孖庙涌排涝泵站工程进水口处混凝土构筑物存在错台、蜂窝、麻面等质量问题，闸墩迎水面的竖向混凝土结构线型不顺直。

| 序号 | 工程名称 | 参建单位 | 存在的问题 |
|---|---|---|---|
| 25 | 孖庙涌排涝泵站工程 | 建设单位：深圳市宝安区福海街道办事处<br>设计单位：广东省水利电力勘测设计研究院<br>监理单位：佛山市南力工程监理有限公司<br>施工单位：金中天水利建设有限公司 | 5月18日监督检查发现：<br>1. 现场临河施工个别位置缺少安全防护栏杆，清污机安装平台处临边安全防护栏杆设置不符合规范要求；<br>2. 进水口处混凝土构筑物存在错台、蜂窝、麻面等质量问题，闸墩迎水面的竖向混凝土结构线型不顺直；<br>3. 现场材料堆放凌乱，闸门槽埋件锈蚀情况严重。<br>对上述问题，已发监督文书（深水质监〔2020〕警字第89号）要求相关单位处理。 |

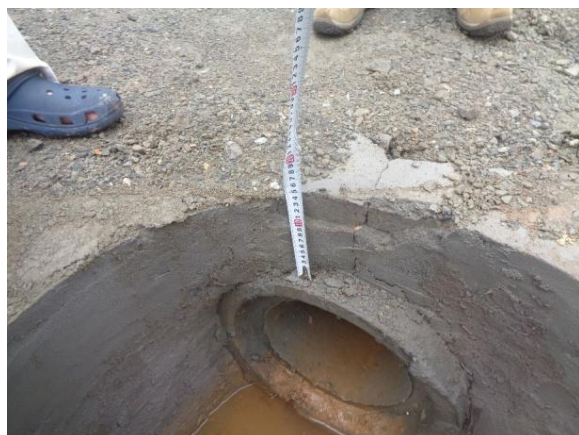
水管道埋设深度不足，未采用混凝土全包封，且检查井井壁已开裂（1处）（图4）；新大河综合整治工程1#景观桥混凝土表面涨模、漏浆（图5）。

| <p>图 4 横岗水质净化厂二期提标改造工程雨水管道埋设深度不足，未采用混凝土全包封。</p> | <p>图 5 新大河综合整治工程 1#景观桥混凝土表面涨模、漏浆。</p> |

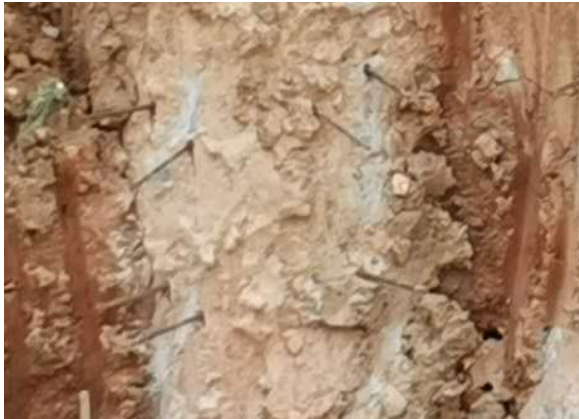
| <p>图 6 观澜河流域水环境综合整治工程-牛咀水综合整治工程 1+720-1+760 护壁桩钢筋④号钢筋未按设计变更文件的要求施工。</p> | <p>图 7 坪山区金联路与丹梓大道路口内涝整治工程金联路上面层 2 处沥青厚度不足，设计要求 4cm，实测 3cm-3.4cm。</p> |

| 序号 | 工程名称 | 参建单位 | 存在的问题 |
|---|---|---|---|
| 4 | 观澜河流域水环境综合整治工程-牛咀水综合整治工程 | 建设单位：深圳市龙华区建筑工务署<br>设计单位：深圳市广汇源环境水务有限公司<br>监理单位：深圳市合创建设工程顾问有限公司<br>施工单位：中国水利水电第十一工程局有限公司 | <p>5月12日监督检查发现：</p> <ol style="list-style-type: none"> <li>1+720~1+760 护壁桩钢筋④号钢筋未按设计变更文件的要求施工；已施工的植筋，部分植筋胶充填不饱满；</li> <li>1+720~1+760 右岸挂板钢筋间距不均匀，局部位置间距大于设计要求，1+760 附近挂板临边处少一根钢筋；</li> <li>脚手架作业层未铺满，防护栏杆只设置了一道横杆；</li> <li>焊工无特种作业操作证；</li> <li>监理单位未认真履行职责，未及时发现并督促施工单位整改以上问题。</li> </ol> <p>对上述问题，已发监督文书（深水质监〔2020〕改字第23号）要求相关单位处理。</p> |

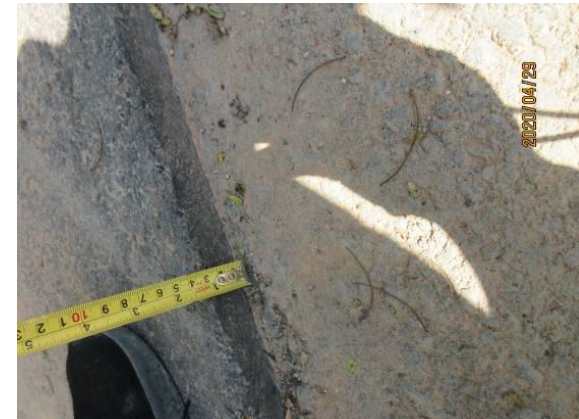
| 序号 | 工程名称 | 参建单位 | 存在的问题 |
|---|---|---|---|
| 12 | 坪山区金联路与丹梓大道路口内涝整治工程 | 建设单位: 深圳市坪山区水务局<br>设计单位: 深圳市广汇源环境水务有限公司<br>监理单位: 广东粤能工程管理有限公司<br>施工单位: 深圳京格建设有限公司 | 4月29日质量安全评估发现:<br>丹梓大道局部段落钢板桩之间未咬合, 金联路上面层2处沥青厚度不符合设计要求, 现场占道施工处夜间警示灯设置不足等问题(其中现场质量问题3项、安全问题3项, 施工单位质量管理行为问题5项、安全管理行为问题5项, 监理单位质量管理行为问题3项、安全管理行为问题2项)。<br>对上述问题, 已发监督文书(深水质监〔2020〕警字第75号)要求相关单位处理。 |

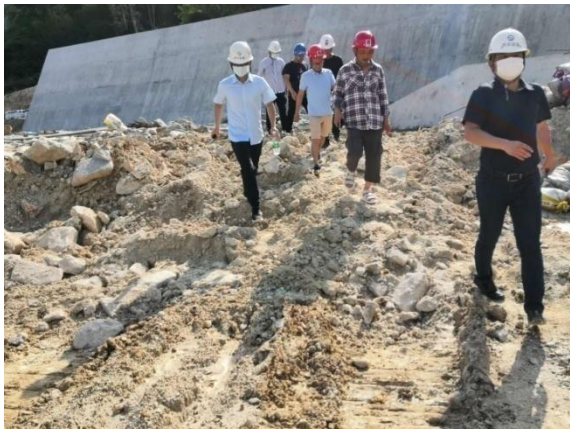
| 图 8 犁壁石水库修复工程施工便道泥泞，水土流失严重，防扬尘措施不足。 | 图 9 王母河水环境综合整治工程现场材料堆放杂乱。 |

| 序号 | 工程名称 | 参建单位 | 存在的问题 |
|---|---|---|---|
| 5 | 犁壁石水库修复工程 | 建设单位：深圳市大鹏新区建筑工务署<br>设计单位：深圳市广汇源环境水务有限公司<br>监理单位：北京燕波工程管理有限公司<br>施工单位：广东省源天工程有限公司 | <p>5月15日监督检查发现：</p> <ol style="list-style-type: none"> <li>溢洪道挡墙施工脚手架操作平台未设置脚手板、腰杆、中间杆、密目网、人员上下通道等；且未经验收即投入使用。</li> <li>施工便道泥泞，水土流失严重，防扬尘措施不足。</li> </ol> <p>对上述问题，已发监督文书（深水质监〔2020〕改字第24号）要求相关单位处理。</p> <p>4月29日质量安全评估时发现：</p> <p>溢洪道段混凝土局部漏震、溢洪道段脚手架搭设不规范等问题（其中现场质量问题7项、现场安全问题5项，施工单位质量管理行为问题4项、安全管理行为问题3项，监理单位质量管理行为问题3项、安全管理行为问题2项）。</p> <p>对上述问题，已发监督文书（深水质监〔2020〕警字第85号）要求相关单位处理。</p> |

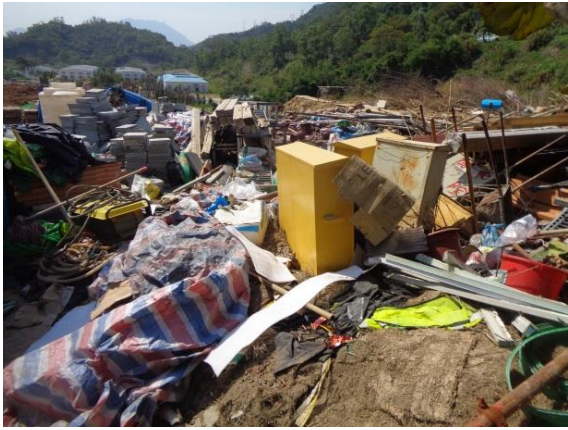
| 序号 | 工程名称 | 参建单位 | 存在的问题 |
|---|---|---|---|
| 13 | 王母河水环境综合整治工程 | 建设单位: 深圳市大鹏新区建筑工务署<br>设计单位: 深圳市水务规划设计院股份有限公司<br>监理单位: 深圳市深水水务咨询有限公司<br>施工单位: 中国水利水电第十四工程局有限公司 | 4月28日质量安全评估发现:<br>河口水闸交通桥预埋钢筋数量不足、现场材料堆放杂乱等问题(其中现场质量问题9项、现场安全问题6项, 施工单位质量管理行为问题5项、安全管理行为问题4项, 监理单位质量管理行为问题4项、安全管理行为问题2项)。<br>对上述问题, 已发监督文书(深水质监〔2020〕警字第76号)要求相关单位处理。 |

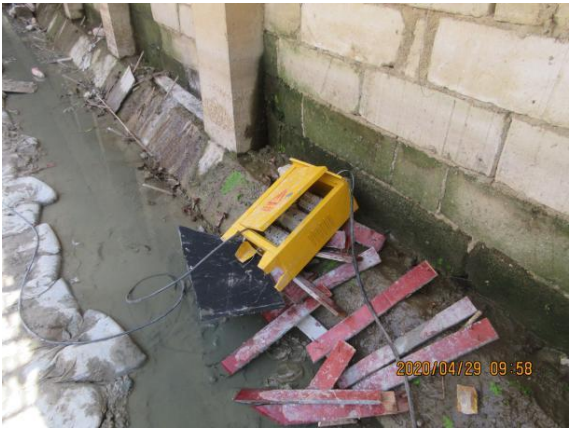
检查发现沙井水质净化厂二期提标改造工程（第一阶段）第二条生产线改造施工区配电箱未按要求进行日常巡检，配电箱内线路未按配线图接线；南澳河综合整治工程人民路左岸电线多处泡水、拖地，使用三相电未接地（5 处），电源进线端无插头用电（1 处），电箱倒放（1 处）（图 10）；横岭水质净化厂二期提标改造工程现场电焊机未采用开关箱控制（图 11），个别工人宿舍未采用 USB 插口，且违规使用大功率电器；赤石河应急引水工程施工现场电缆沿围挡敷设未做绝缘措施，项目部烧水箱外壳未保护接零。

| 图 10 南澳河综合整治工程人民路左岸电线多处泡水、拖地，电箱倒放。 | 图 11 横岭水质净化厂二期提标改造工程现场电焊机未采用开关箱控制。 |

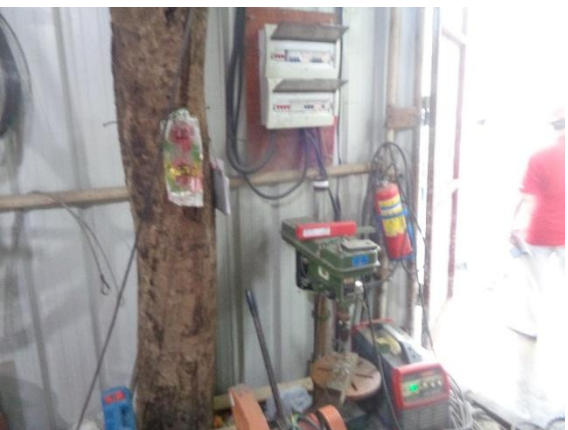
| 序号 | 工程名称 | 参建单位 | 存在的问题 |
|---|---|---|---|
| 26 | 横岭水质净化厂二期提标改造工程 | 建设单位：深圳北控创新投资有限公司<br>设计单位：上海市市政工程设计研究总院（集团）有限公司<br>监理单位：广东宏茂建设管理有限公司<br>施工单位：中铁上海工程局集团市政工程有限公司 | 5月21日质量安全评估时发现：<br>现场电焊机未采用开关箱控制等问题（其中现场安全问题5项，施工单位质量管理行为问题1项、安全管理行为问题4项，监理单位质量管理行为问题2项、安全管理行为问题2项，建设单位安全管理行为问题1项）。<br>对上述问题，已发监督文书（深水质监〔2020〕警字第90号）要求相关单位处理。 |

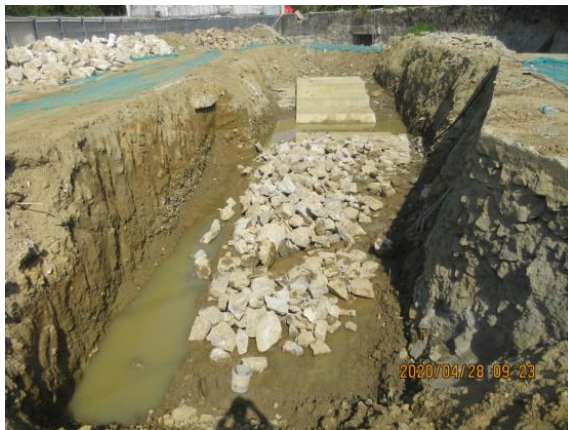
图 12 三溪河综合整治工程上禾塘支流段基坑临边防护缺失。

| 序号 | 工程名称 | 参建单位 | 存在的问题 |
|---|---|---|---|
| 20 | 三溪河综合整治工程 | 建设单位: 深圳市大鹏新区建筑工务署<br>设计单位: 深圳市水务规划设计院股份有限公司<br>监理单位: 深圳市甘泉建设监理有限公司<br>施工单位: 北京京水建设集团有限公司 | 4月28日质量安全评估时发现:<br>上禾塘支流段基坑临边防护缺失、裸露土未100%覆盖等问题(其中现场质量问题9项、现场安全问题6项, 施工单位质量管理行为问题5项、安全管理行为问题4项, 监理单位质量管理行为问题4项、安全管理行为问题2项)。<br>对上述问题, 已发监督文书(深水质监(2020)警字第83号)要求相关单位处理。 |

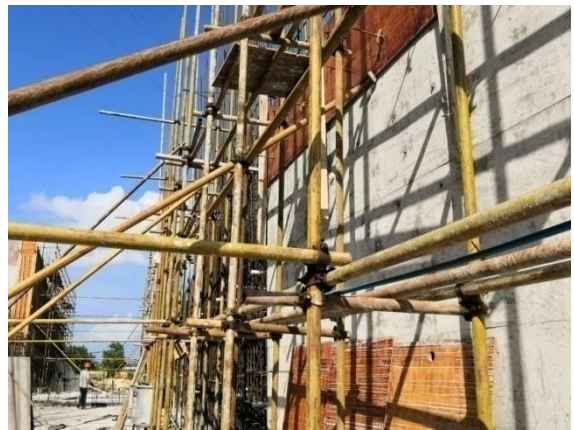
图 13 犁壁石水库修复工程溢洪道挡墙施工脚手架操作平台未设置脚手板、腰杆、中间杆、密目网、人员上下通道等。
