# 深圳市水务工程质量安全监督

## 通 报

2020 年第 4 期（总第 84 期）

市水务工程质量安全监督站 编

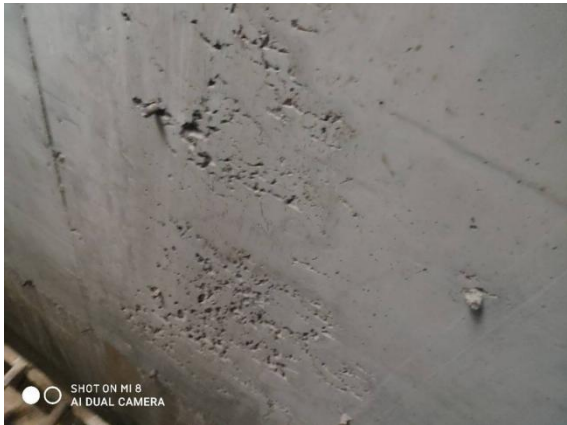
1. 部分项目建（构）筑物实体和外观质量较差。如深圳市沙井水质净化厂二期提标改造工程（第一阶段）磁混凝新增隔墙混凝土表面蜂窝麻面、空洞，对拉杆未切割处理（图 2）；同乐河综合整治一期工程-桥梁部分 13 号涵洞路面水稳层高低不平，浇筑混凝土含水率、塌落度过大（图 3）；王母河水环境综合整治工程工业大道右岸挡墙位移（一处），挡墙混凝土表面开裂、露浆、气泡（图 4）；大空港片区水环境综合整治项目-沙福河综合整治工程锦程路巡河路回填料未按设计要求，含大量石块、垃圾（图 5）；龙华水质净化厂二期提标改造工程厂内道路水稳层表面压实不到位，表面松散、夹杂泥块。

| <p>图2 深圳市沙井水质净化厂二期提标改造工程（第一阶段）磁混凝新增隔墙混凝土表面蜂窝麻面，对拉杆未切割处理。</p> | <p>图3 同乐河综合整治一期工程-桥梁部分13号涵洞路面浇筑混凝土含水率、塌落度过大。</p> |

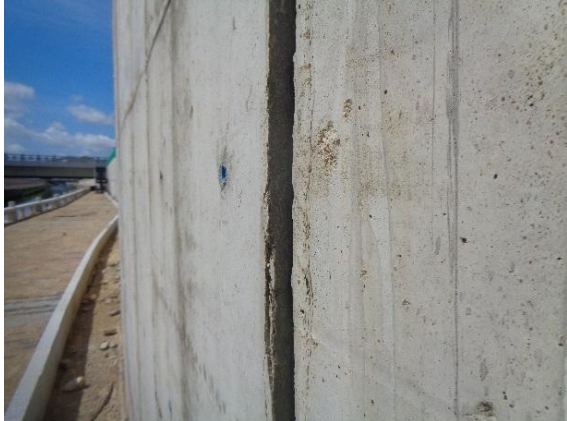
| <p>图4 王母河水环境综合整治工程工业大道右岸挡墙位移（一处）。</p> | <p>图5 大空港片区水环境综合整治项目-沙福河综合整治工程锦程路巡河路回填料含大量石块、垃圾。</p> |

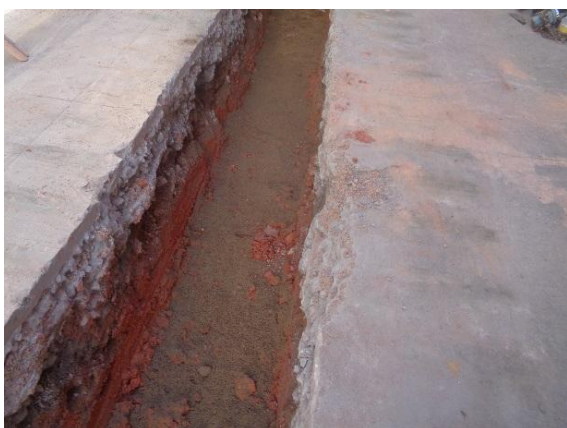
2. 部分项目未按设计或规范要求施工。如龙岗河流域短小支流综合整治工程一期-老鸦山水库排洪渠综合整治工程 4 号至 5 号箱涵挡墙顶梁设计要求 50cm，实测两处为 46cm、56.5cm；福田区第四期（2016-2017 年度）优质饮用水入户工程皇岗村给水管道基底松软，在黄泥未清理的情况下回填中粗砂垫层，且中粗砂垫层厚度不足（设计要求中粗砂垫层为 15cm）（图 6）；宝安区 2019 年全面消除黑臭水体工程（大空港片区）三工区宝安大道沟槽支护 C30 钢筋砼护壁面板设计图纸要求竖向钢筋为双排，现场实际绑扎为单排（一处）（图 7）；南山区治水提质-大磡河流域水环境综合治理工程（水质保障工程）明渠段碎石垫层局部不符合设计要求。

| <p>图6 福田区第四期（2016-2017 年度）优质饮用水入户工程皇岗村给水管管道基底松软，在黄泥未清理的情况下回填中粗砂垫层，且中粗砂垫层厚度不足（设计要求中粗砂垫层为 15cm）。</p> | <p>图7 宝安区 2019 年全面消除黑臭水体工程（大空港片区）三工区宝安大道沟槽支护 C30 钢筋砼护壁设计图纸要求竖向钢筋为双排，现场实际绑扎为单排（一处）。</p> |

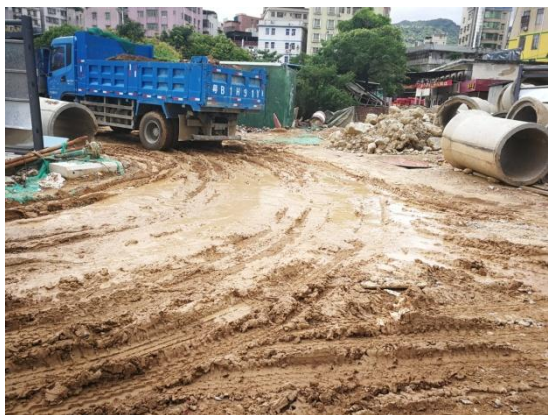
检查发现 2019 年龙岗区深圳河流域消除黑臭及河流水质保障工程现场安全文明施工形象较差，存在材料堆放凌乱、场区道路积泥、无车辆自动冲洗设施等问题（图 8）；白芒河流域水环境综合治理工程（初雨处理设施除外）白芒河段材料堆放在桥梁上，底层工人正在施工，调蓄池临边堆土距沟槽边缘小于 0.8m（图 9）；龙岗河流域水环境综合整治工程-黄沙河综合整治工程 5#桥部分施工围挡破旧、未悬挂公益广告，钢筋堆放区下垫措施不到位；坝光片区防洪（潮）排涝工程 II 标材料存放区氧气、乙炔安全距离不足，周边未配备灭火器，油桶未设置专库储存，宿舍区域灭火器配备不足；龙岗河流域河道综合整治项目 EPC（设计采购和施工）-黄竹坑水综合整治工程等施工现场 TSP 扬尘监测系统未启用。

图 8 2019 年龙岗区深圳河流域消除黑臭及河流水质保障工程场区道路积泥、无车辆自动冲洗设施。

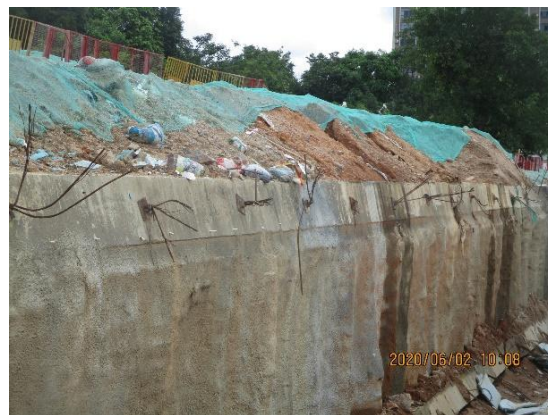
图 9 白芒河流域水环境综合治理工程（初雨处理设施除外）调蓄池临边堆土距沟槽边缘小于 0.8m。

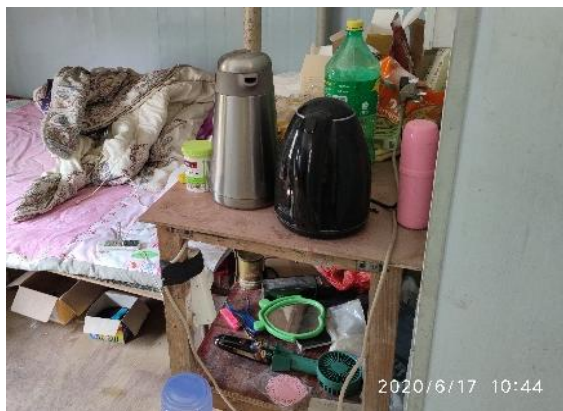
检查发现犁壁石水库修复工程大坝基础河床控制潜水泵开关箱内缺少漏电保护器，且无重复接地，溢洪道现场使用多孔插排；深圳市麒麟山天鹅湖碧道工程补水泵站分配箱一闸多接，箱内 PE 线脱落，钢筋机具开关箱距离超过 3 米，电缆线拖地；深圳市清林径引水调蓄工程第四标段工人宿舍个别插口未采用 USB 插口，且违规使用大功率电器（图 10），钢筋加工场配电箱内接线混乱，周边未配备灭火器，缺少系统接线图（一处）；茅洲河

图 10 深圳市清林径引水调蓄工程第四标段工人宿舍违规使用大功率电器。

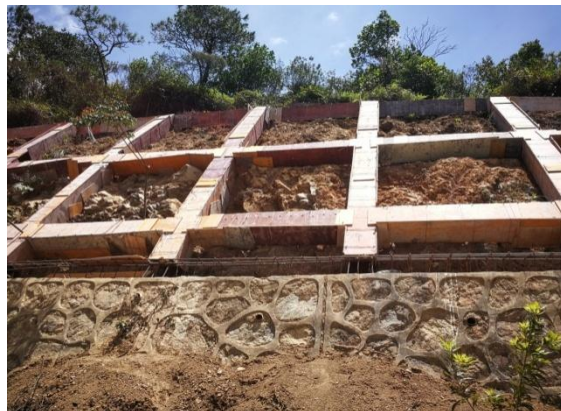
检查发现洞梓水库库周边坡整治工程 9<sup>#</sup>~11<sup>#</sup>边坡整治斜坡施工未设置施工操作平台，也无安全防护措施，且坡度较陡，现场边坡施工无人员上下通道（图 11）；深圳市荔枝湖水环境综合治理工程水循环处理系统部分洞口无临边防护，工作平台未满铺，上下安全通道不符合要求（图 12）；孖庙涌排涝泵站工程现场简易门字架作业层脚手板未满铺，四周缺少安全防护（图 13）；大空港新城区截流河综合治理工程-主体部分（不含生态修复）石围涌段箱涵处局部临边防护缺失，部分防护不牢固，脚手架地基泡水；岗头河综合整治一期工程 9 节点圆盘锯未安装防护罩，脚手架作业平台脚手板未满铺。

图 11 洞梓水库库周边坡整治工程 9#~11#边坡整治斜坡施工未设置施工操作平台，也无安全防护措施，且坡度较陡，现场边坡施工无人员上下通道。

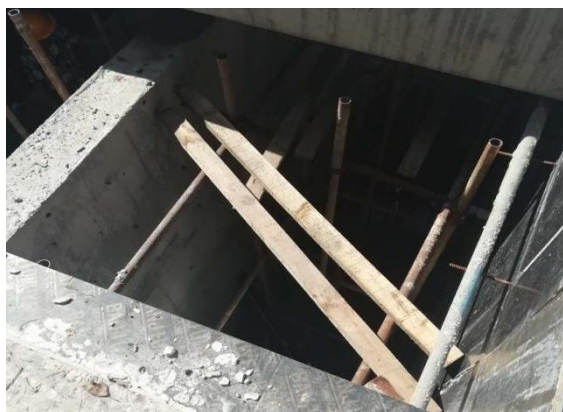
图 12 深圳市荔枝湖水环境综合治理工程水循环处理系统部分洞口无临边防护，工作平台未满铺。

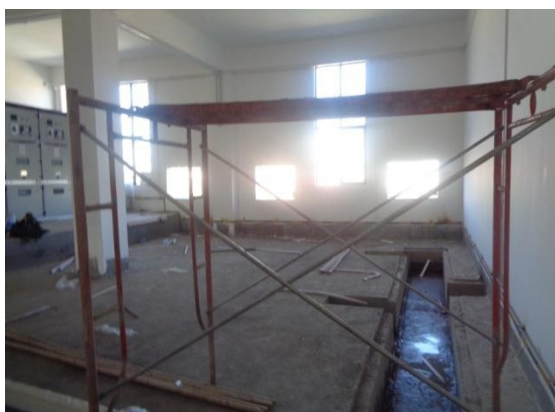
图 13 孖庙涌排涝泵站工程现场简易门字架作业层脚手板未满铺，四周缺少防护。
