# 深圳市水务工程质量安全监督

## 通报

2020 年第 5 期（总第 85 期）

市水务工程质量安全监督站 编

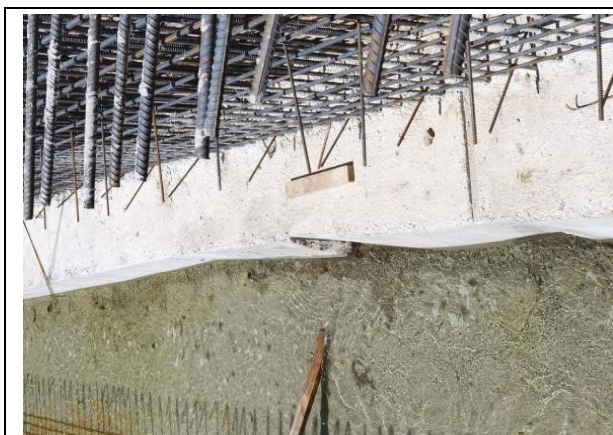
1. 部分项目建（构）筑物实体和外观质量较差。如同乐河综合整治一期工程-桥梁部分 13#桥段左侧截污管包封混凝土的外观存在局部胀模、轮廓线不顺直等质量缺陷（图 2）；大空港片区水环境综合整治项目-坳颈涌综合整治工程 AJ2+780~AJ2+973 段混凝土挡墙存在蜂窝、麻面、错台、施工冷缝明显、对拉螺栓钢筋头未按规范要求处理、泄水孔未按设计要求设置、个别位置模板未拆除等问题（图 3）；茅洲河流域（宝安片区）水环境综合整治工程-燕川湿地、潭头河湿地、排涝河湿地工程沉井边墙第一节竖向钢筋主筋单面搭接焊，焊接质量普遍较差，存在焊缝不饱满、气孔、漏焊，焊渣未清理等问题（图 4）；赤石河应急引水工程箱涵段个别橡胶止水带破损或未粘合。

图 2 同乐河综合整治一期工程-桥梁部分 13#桥段左侧截污管包封混凝土的外观存在局部胀模、轮廓线不顺直等质量缺陷。

| 序号 | 工程名称 | 参建单位 | 存在的问题 |
|---|---|---|---|
| 7 | 同乐河综合整治一期工程-桥梁部分 | 建设单位: 深圳市龙岗区水务局<br>设计单位: 深圳市联合创艺建筑设计有限公司<br>监理单位: 深圳市合创建设工程顾问有限公司<br>施工单位: 深圳市西部城建工程有限公司 | 7月21日监督检查发现:<br>1. 施工单位项目经理徐毅然、项目技术负责人刘志标均不在岗。<br>2. 13#桥段基坑临边无防护措施; 部分边坡未按照设计要求支护(设计要求9m长的钢板桩支护); 现场地下管线的保护措施不足。<br>3. 13#桥段左侧截污管包封混凝土的外观存在局部胀模、轮廓线不顺直等质量缺陷。<br>对上述问题, 已发监督文书(深水质监〔2020〕改字第38号)要求相关单位处理。 |

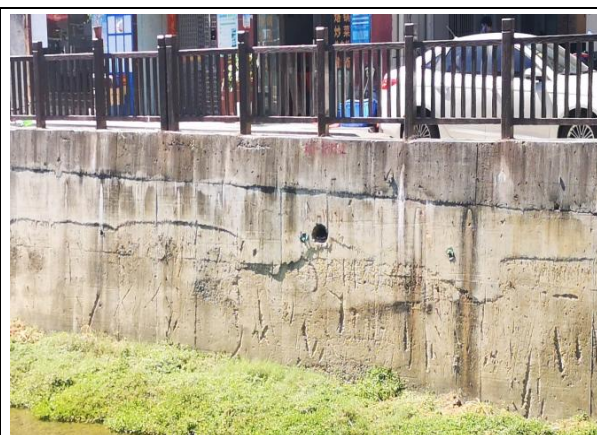
图 3 大空港片区水环境综合整治项目-坳颈涌综合整治工程 AJ2+780~AJ2+973 段混凝土挡墙存在蜂窝、麻面、错台等质量问题。

| 序号 | 工程名称 | 参建单位 | 存在的问题 |
|---|---|---|---|
| 25 | 大空港片区水环境综合整治项目-坳颈涌综合整治工程 | 建设单位：深圳市宝安区水务局<br>设计单位：中工武大设计研究有限公司<br>监理单位：深圳市甘泉建设监理有限公司<br>施工单位：中国建筑第六工程局有限公司 | 7月23日监督检查发现 AJ2+780~AJ2+973 段混凝土挡墙存在以下等问题：<br>1. 施工冷缝明显，并且在冷缝出现了渗水现象；<br>2. 挡墙存在蜂窝、麻面、错台等质量问题；<br>3. 对拉螺栓钢筋头未按规范要求处理；<br>4. 泄水孔未按设计要求设置；<br>5. 个别位置的模板未拆除。<br>对上述问题，已发监督文书（深水质监〔2020〕警字第161号）要求相关单位处理。 |

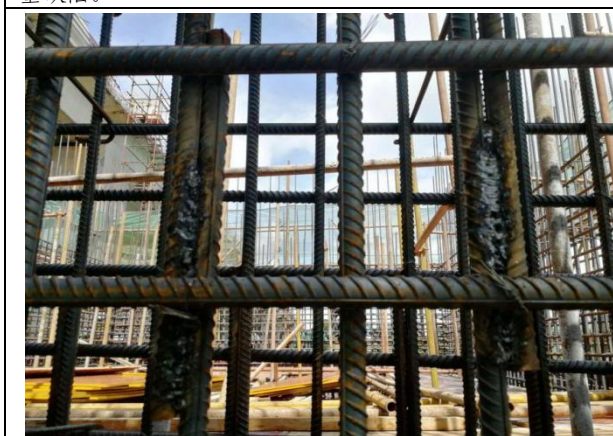
图 4 茅洲河流域（宝安片区）水环境综合整治工程-燕川湿地、潭头河湿地、排涝河湿地工程沉井边墙第一节竖向钢筋主筋单面搭接焊，存在焊缝不饱满、气孔、漏焊，焊渣未清理等问题。

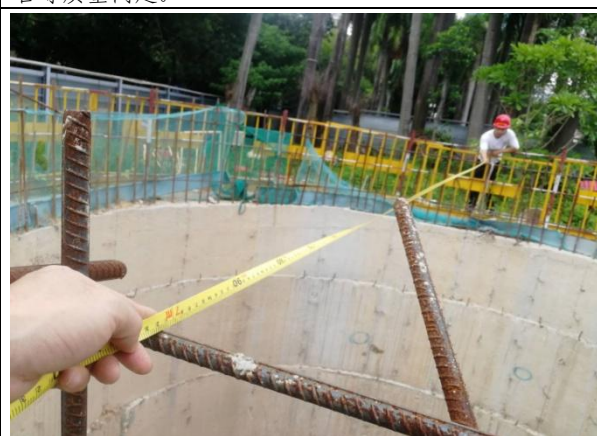
2. 部分项目未按设计或规范要求施工。如福田区香梅路片区内涝整治工程 A5Y 接收井实测尺寸为长 7 米、宽 5 米、壁厚 0.9 米（设计尺寸为长 8m、宽 5.5m、壁厚 1m 的长方形井），A1Y 工作井实测尺寸为直径 7 米、壁厚 0.87 米（设计尺寸为直径 7.5m、壁厚 1m 的圆井），均不符合设计要求（图 5）；铜锣径水库隔离围网完善工程 B 段围网立柱基础现场采用螺栓固定在混凝土路面上，与设计要求的混凝土立柱基础不符（图 6）；罗湖区 10 项管网改造工程向西村给水检查井底部未设置集水坑、阀门底部未设置支墩（图 7）；福田区易涝风险区整治工程（2018 年整治部分）雨水井砖砌结构未做防渗处理。

图 5 福田区香梅路片区内涝整治工程 A1Y 工作井实测尺寸为直径 7 米、壁厚 0.87 米（设计尺寸为直径 7.5m、壁厚 1m 的圆井），不符合设计要求。

| 序号 | 工程名称 | 参建单位 | 存在的问题 |
|---|---|---|---|
| 4 | 福田区香梅路片区内涝整治工程 | 建设单位: 深圳市福田区水务局<br>设计单位: 中工武大设计研究有限公司<br>监理单位: 深圳市建控地盘监理有限公司<br>施工单位: 深圳市交运工程集团有限公司 | 7月3日、7月9日对各井尺寸进行抽查时发现:<br>1. A5Y井实测尺寸为长7米、宽5米、壁厚0.9米, 不符合设计要求;<br>2. A1Y井实测尺寸为直径7米, 壁厚0.87米, 不符合设计要求;<br>3. 顶管工作井内排水不及时;<br>4. 现场安全文明施工较差, 缺少安全警示标志; 扬尘治理措施不到位; 泥土裸露未覆盖。<br>对上述问题, 已发监督文书(深水质监〔2020〕改字第35号)要求相关单位处理。 |

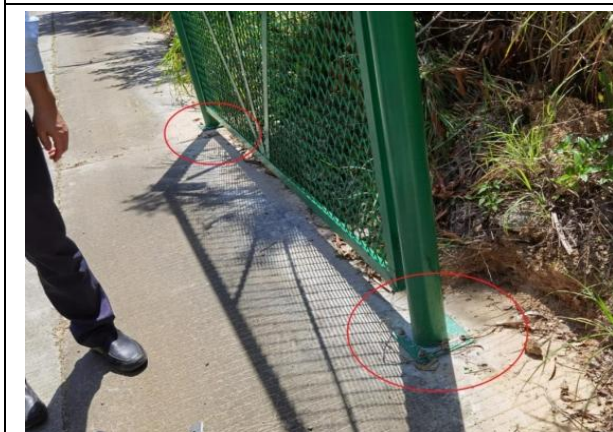
图 6 铜锣径水库隔离围网完善工程 B 段围网立柱基础现场采用螺栓固定在混凝土路面上，与设计要求的立柱基础不符。

| 序号 | 工程名称 | 参建单位 | 存在的问题 |
|---|---|---|---|
| 9 | 铜锣径水库隔离围网完善工程 | 建设单位：深圳市龙岗河坪山河流域管理中心<br>设计单位：深圳市广汇源环境水务有限公司<br>监理单位：深圳市深水水务咨询有限公司<br>施工单位：深建工程集团有限公司 | <p>6月29日监督检查发现：</p> <ol style="list-style-type: none"> <li>1. 施工单位项目经理杨好、项目技术负责人兰敬军、安全员于啸尘均不在岗。</li> <li>2. B段围网立柱基础现场采用螺栓固定在混凝土路面上，与设计要求的立柱基础不符，无相应的设计变更文件。</li> <li>3. A段围网立柱基础隐蔽工程联合验收记录表中仅监理、施工单位签字，建设和设计单位未签字。</li> </ol> <p>对上述问题，已发监督文书（深水质监〔2020〕警字第143号）要求相关单位处理。</p> |

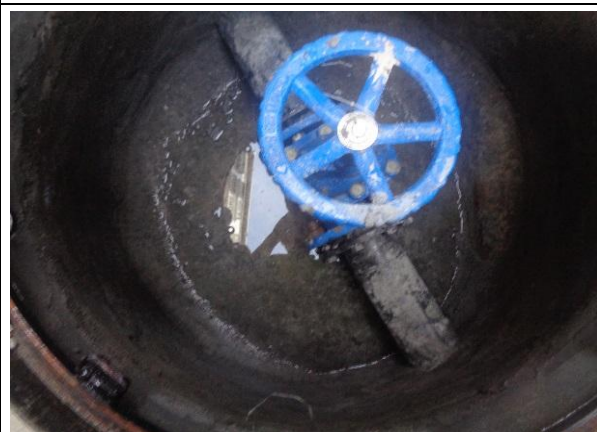
图 7 罗湖区 10 项管网改造工程向西村给水检查井底部未设置集水坑、阀门底部未设置支墩。

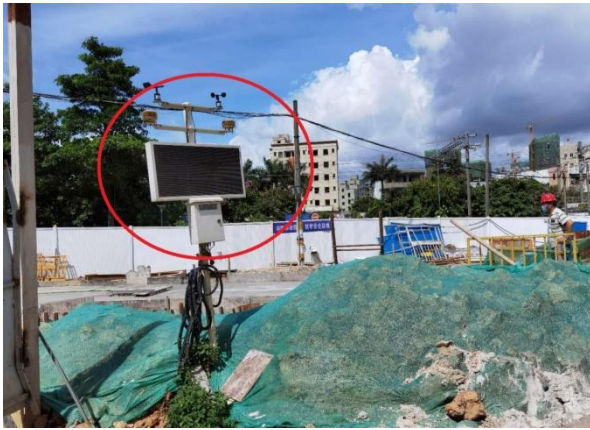
检查发现龙华水质净化厂二期提标改造工程现场安全文明施工管理较差，建筑垃圾清理不及时；观澜河流域水环境综合整治工程-山厦河综合整治工程现场 TSP 设备未正常显示（图 8）；福田区香梅路片区内涝整治工程现场缺少安全警示标志，扬尘治理措施不到位，泥土裸露未覆盖；观澜河流域水环境综合整治工程-木古河综合整治工程 2 标 8<sup>#</sup>节点施工现场存在多个与外界交叉部位无封闭隔离措施，施工区域进出口未设置车辆冲洗装置（图 9）。

图 8 观澜河流域水环境综合整治工程-山厦河综合整治工程现场 TSP 未正常显示。

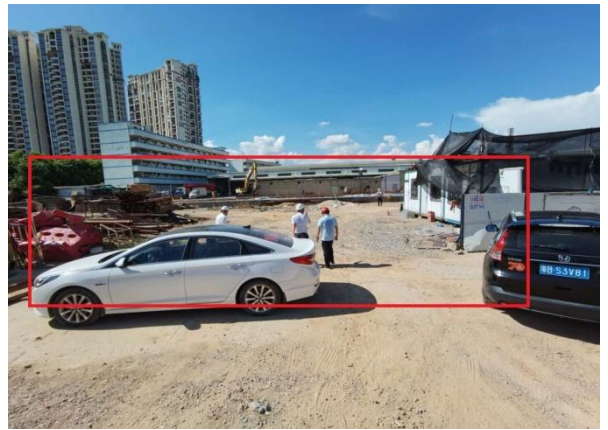
图 9 观澜河流域水环境综合整治工程-木古河综合整治工程 2 标 8 节点施工现场存在多个与外界交叉部位无封闭隔离措施，施工区域进出口未设置车辆冲洗装置。

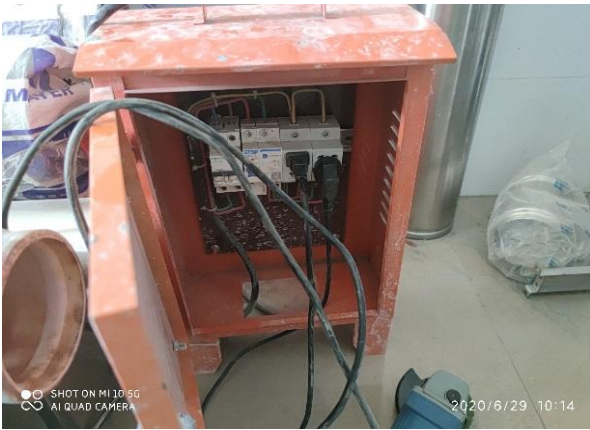
检查发现盐田区居民小区二次供水设施改造工程昊海君悦大厦配电箱内缺少总隔离开关、且放置位置过高，蓝色海月居开关箱内一个漏电保护器控制二台施工机具（图 10）、箱内 PE 线未接到 PE 端子板上、配电箱未张贴系统接线图和电工巡视记录，桐林花园使用多孔插排；深圳市埔地吓水质净化厂三期工程设计采购施工总承包（EPC）电焊机二次侧接线柱防护罩缺失，个别电线沿钢筋面敷设；罗湖区 10 项管网改造工程向西村现场违规使用多孔插排。

图 10 盐田区居民小区二次供水设施改造工程蓝色海月居开关箱内一个漏电保护器控制二台施工机具。

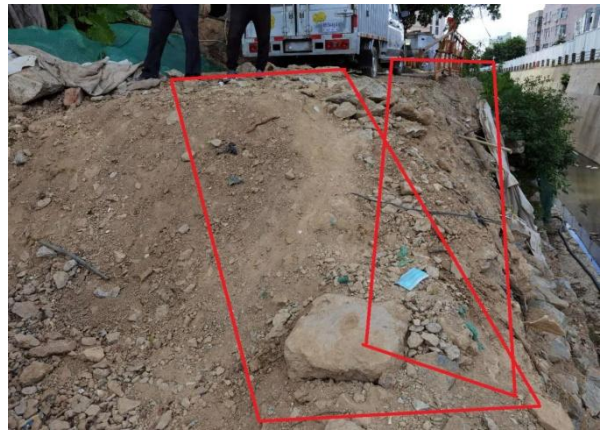
位置未设置防护措施或防护措施不完善；观澜河流域水环境综合整治工程-山厦河综合整治工程 8<sup>#</sup>节点部分边坡无临边防护措施，现场边坡无人员上下通道（图 11）；同乐河综合整治一期工程-桥梁部分 13<sup>#</sup>桥段基坑临边无防护措施，部分边坡未按照设计要求支护（设计要求采用 9m 长的钢板桩支护）（图 12）；观澜河流域水环境综合整治工程-木古河综合整治工程 2 标 8<sup>#</sup>节点边坡的支护措施未按照设计要求支护（设计要求采用桩长 6m 的拉森Ⅲ型钢板桩支护，现场实际采用“槽钢+模板”支护），施工脚手架作业层未铺满脚手板、未设置安全防护栏杆（图 13）；茅洲河流域（宝安片区）水环境综合整治工程-燕川湿地、潭头河湿地、排涝河湿地工程施工现场未见救生衣、救生圈等安全救生设施。

图 11 观澜河流域水环境综合整治工程-山厦河综合整治工程 8 节点部分边坡无临边防护措施，现场边坡无人员上下通道。

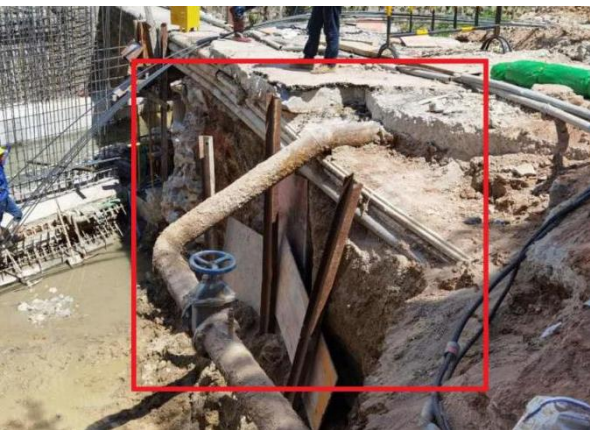
图 12 同乐河综合整治一期工程-桥梁部分边坡未按照设计要求支护（设计要求 9m 长的钢板桩支护）。

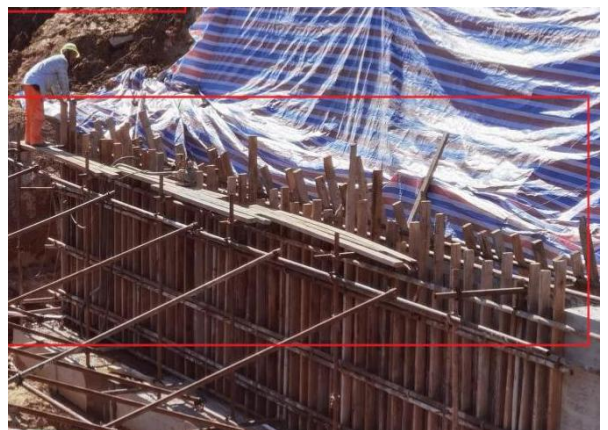
图 13 观澜河流域水环境综合整治工程-木古河综合整治工程 2 标施工脚手架作业层未铺满脚手板、未设置安全防护栏杆。

| 序号 | 工程名称 | 参建单位 | 存在的问题 |
|---|---|---|---|
| 8 | 观澜河流域水环境综合整治工程-木古河综合整治工程2标 | 建设单位: 深圳市龙岗区水务局<br>设计单位: 深圳市广汇源环境水务有限公司<br>监理单位: 深圳市合创建设工程顾问有限公司<br>施工单位: 深圳市金群实业发展有限公司 | 7月28日监督检查发现:<br>1. 施工单位项目经理李东辉不在岗。<br>2. 8#节点施工现场存在多个与外界交叉部位无封闭隔离措施, 施工区域进出口未设置车辆冲洗装置。<br>3. 8#节点边坡的支护措施未按照设计要求支护(设计要求采用桩长6m的拉森III型钢板桩支护, 现场实际采用“槽钢+模板”支护), 施工脚手架作业层未铺满脚手板、未设置安全防护栏杆。 |
