# 深圳市水务工程质量安全监督

# 通报

2020年第6期（总第86期）

市水务工程质量安全监督站 编

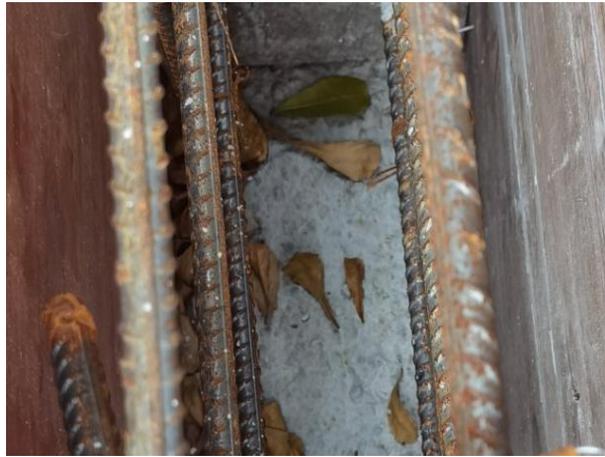
检查发现同乐河综合整治一期工程-桥梁部分 13#桥人行道外侧已立模的挡墙混凝土接触面未凿毛且未清理干净(图 2)。观澜河流域水环境综合整治工程-牛咀水综合整治工程樟坑一区施工段在 0+500 桩号附近右岸的灌注桩植筋④号钢筋型式和长度与设计不符,植入深度未达到设计要求(图 3)。民治地下水水质净化厂 BOT 项目二沉池 16 板块底板个别钢筋间距超过设计要求间距;底板下层钢筋绑扎不规范,部分套筒连接外露丝牙不符合要求;在西南侧底板浇筑中,砼供应不及时,砼成品入仓时间间隔超过 1 小时,有泌水现象(图 4)。大空港新城截流河综合治理工程-主体部分(不含生态修复)中节制闸基础个别钻孔灌注桩钢筋笼外露,锈蚀严重(图 5)。

图 2 同乐河综合整治一期工程-桥梁部分 13#桥人行道外侧已立模的挡墙混凝土接触面未凿毛且未清理干净。

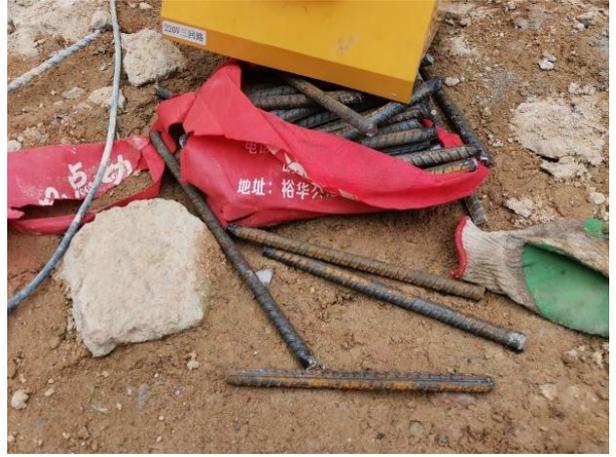
图 3 观澜河流域水环境综合整治工程-牛咀水综合整治工程樟坑一区施工段在 0+500 桩号附近右岸的灌注桩植筋④号钢筋长度与设计不符。

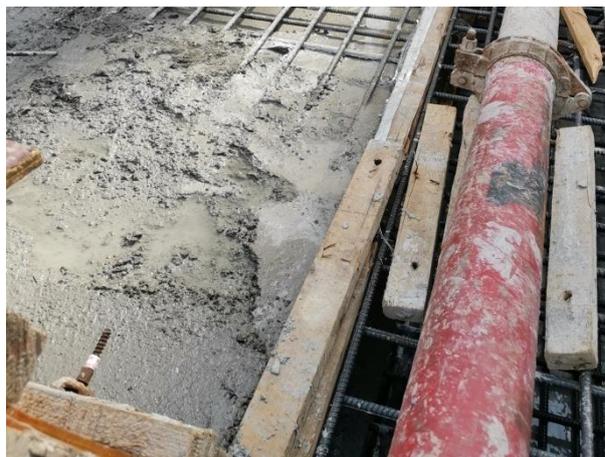
图 4 民治地下水水质净化厂 BOT 项目在西南侧底板浇筑中，砼供应不及时，砼成品入仓时间间隔超过 1 小时，有泌水现象。

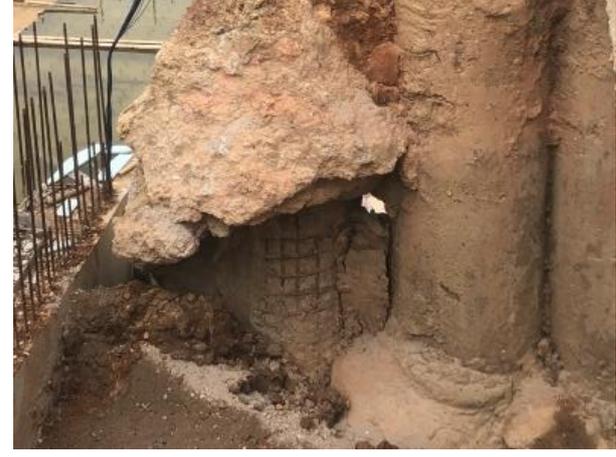
图 5 大空港新城区截流河综合治理工程-主体部分（不含生态修复）中节制闸基础个别钻孔灌注桩钢筋笼外露，锈蚀严重。

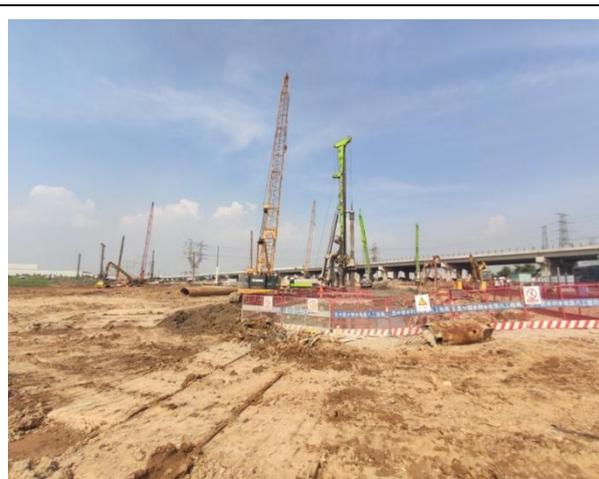
足，建筑材料堆放杂乱，材料堆放区消防设备不足，油箱存放不符合规范要求。大空港新城区截流河综合治理工程-主体部分（不含生态修复）施工现场裸露土体覆盖情况较差（图6）。埔地吓水质净化厂三期工程二沉池及污泥浓缩池上部建筑材料堆放凌乱（图7）。深圳市沙井水质净化厂三期工程设计采购施工总承包（EPC）现场个别部位临边、洞口等防护未连续封闭，安全警示标识设置不足。

图 6 大空港新城区截流河综合治理工程-主体部分（不含生态修复）施工现场裸露土体覆盖情况较差。

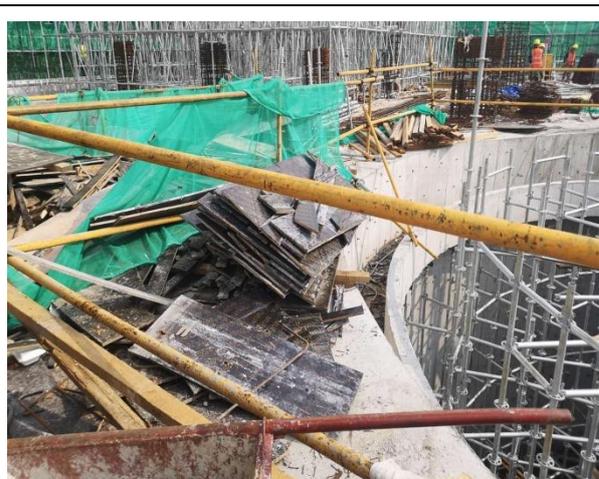
图 7 埔地吓水质净化厂三期工程二沉池及污泥浓缩池上部建筑材料堆放凌乱。

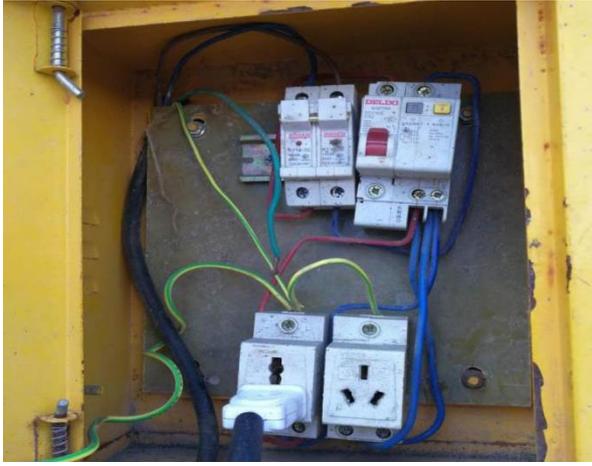
检查发现福田区第四期（2016-2017年度）优质饮用水入户项目施工吊篮未配置专用开关箱，现场使用排插；配电箱个别漏电保护器失效，存在一闸多接现象（图8）。福田区凤塘河等五河暗涵段清淤和截污工程一配电箱漏电保护失效且配电箱无巡查记录。深圳市沙井水质净化厂三期工程设计采购施工总承包（EPC）搅拌罐水泵、搅拌机开关箱漏电保护开关动作电流30mA，不满足潮湿环境漏电额定电流15mA要求。大空港新城区截流河综合治理工程-主体部分（不含生态修复）泥浆泵的控制开关箱设置处缺少操作空间（图9）。

图 8 福田区第四期（2016-2017 年度）优质饮用水入户项目配电箱存在一闸多接现象。

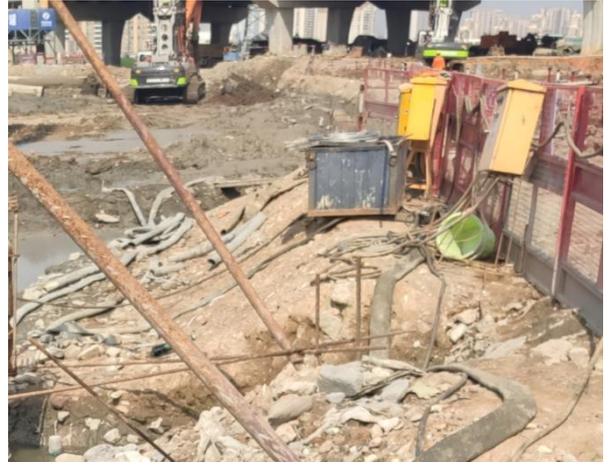
图 9 大空港新城区截流河综合治理工程-主体部分（不含生态修复）控制泥浆泵的开关箱设置位置缺少操作空间。

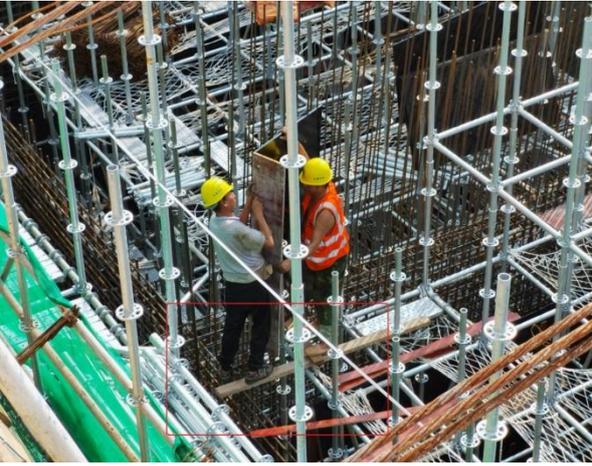
检查发现埔地吓水质净化厂三期工程操作平台脚手板未满铺，施工作业面无人员及材料转运通道，部分工人站在枕木上作业且未系安全带（图10）。同乐河综合整治一期工程-桥梁部分8#桥部分临边无防护措施；箱涵基坑泡水，现场部分基坑边坡既

图 10 埔地吓水质净化厂三期工程操作平台脚手板未满铺，工人站在枕木上作业且未系安全带。

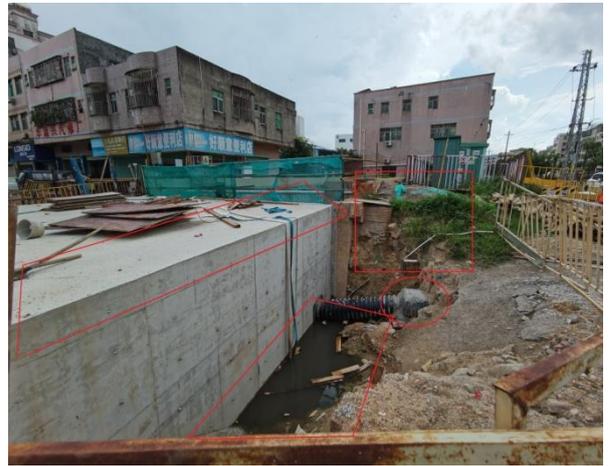
未支护又未放坡（图 11）。观澜河流域（龙华片区）水环境综合整治项目-牛咀水综合整治工程现场作业脚手架无连墙件，未设置剪刀撑，抛撑设置数量不足；作业层部分位置脚手板未满铺、用木枋替代脚手板且未固定；防护栏只设置一道横杆。民治地下水水质净化厂 BOT 项目作业脚手架作业层脚手板未满铺、未固定。孖庙涌排涝泵站工程洞口安全防护措施不到位。

图 11 同乐河综合整治一期工程-桥梁部分 8#桥部分临边无防护措施；箱涵基坑泡水，现场部分边坡既未支护又未放坡。
