# 深圳市水务工程质量安全监督

## 通 报

2021 年第 1 期（总第 91 期）

市水务工程质量安全监督站 编

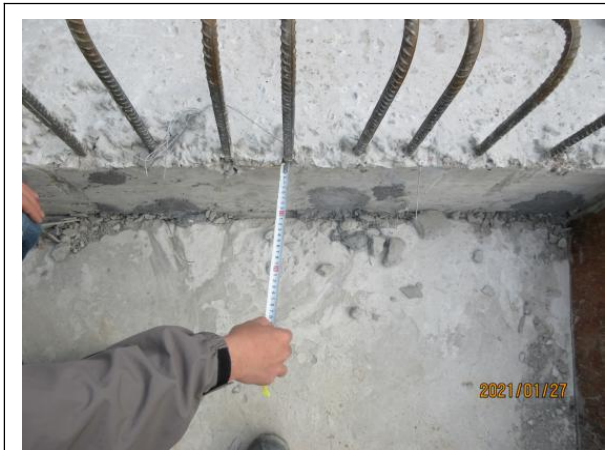
1. 部分项目建（构）筑物实体和外观质量较差。如同乐河综合整治一期工程-桥梁部分 29<sup>#</sup>箱涵顶预埋护栏钢筋保护层厚度不足（图 2），钢筋间距不均匀；深圳市洪湖水水质净化厂一期工

图2 同乐河综合整治一期工程-桥梁部分29#箱涵顶预埋护栏钢筋保护层厚度不足。

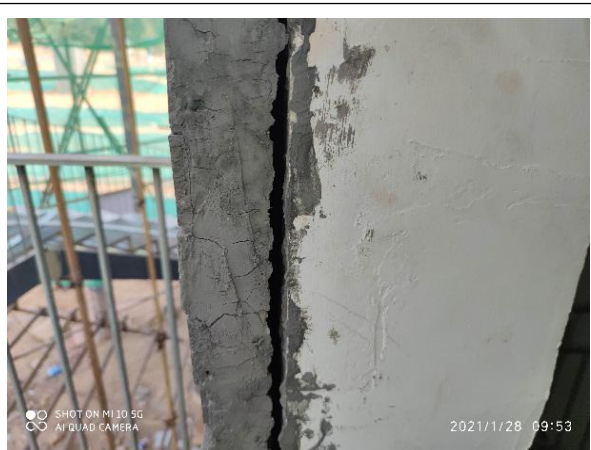
程现场箱涵混凝土表面空洞、露筋、蜂窝麻面、裂纹、错台，风井外墙砂浆面脱空（图3）；观澜河流域水环境综合整治工程-牛咀水综合整治工程樟坑一区个别位置混凝土夹模，0+360处挡墙与箱涵连接不平顺（图4）；东江泵站厂容提升工程格构梁混凝土存在蜂窝、麻面等外观质量缺陷。

图3 深圳市洪湖水质净化厂一期工程风井外墙砂浆面脱空。

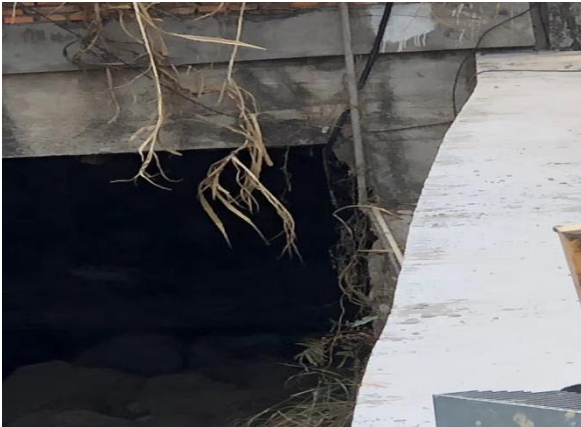
| <p>图4 观澜河流域水环境综合整治工程-牛咀水综合整治工程樟坑一区 0+360 处挡墙与箱涵连接不平顺。</p> | <p>图5 岗头河综合整治一期工程需要标准养护的混凝土试件未按规定进行养护,现场实际摆放于室外地面上洒水养护。</p> |

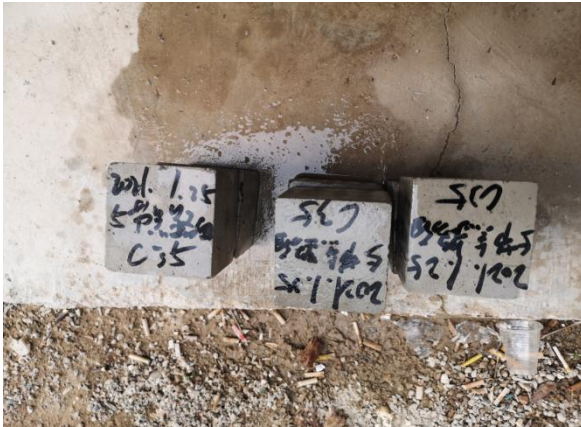
2. 部分项目未按设计或规范要求施工。如埔地吓水质净化厂三期工程设计采购施工总承包（EPC）公用电房东侧土方回填未按设计要求施工；岗头河综合整治一期工程需要标准养护的混凝土试件未按规定进行养护，现场实际摆放于室外地面上洒水养护（图5）；大礪河流域水环境综合治理工程（水质保障部分）北侧明渠段河道干砌石护坡和干砌石下铺碎石垫层厚度均不满足设计要求（图6）；深圳市铜锣径工程水库主坝、副坝上游坝肩边坡及坝顶防浪墙完善工程浆砌石厚度不满足设计要求，且未按设计要求铺设碎石层（图7）。

| 序号 | 工程名称 | 参建单位 | 存在的问题 |
|---|---|---|---|
| 3 | 岗头河综合整治一期工程 | 建设单位：深圳市龙岗区水务局<br>设计单位：深圳市广汇源环境水务有限公司<br>监理单位：广东华禹工程咨询有限公司<br>施工单位：中电建建筑集团有限公司 | 1 月 26 日监督检查发现：<br>1. 5 <sup>#</sup> 节点冲之大道沥青混凝土路面恢复原设计为“土基压实+4%水泥稳定石屑厚 200+5%水泥稳定级配碎石厚 200+沥青混凝土”，现场根据现状地面高程及周边建筑物进行了变更调整，在未完善相关变更文件（工程变更联系单和变更图纸）之前即擅自施工。<br>2. 5 <sup>#</sup> 节点路面恢复留置的混凝土试件未按要求内嵌标签；需要标准养护的混凝土试件未按规定进行养护，现场实际摆放于室外地面上洒水养护。<br>对上述问题，已发监督文书（深水质监（2021）改字第 4 号）要求相关单位处理。 |

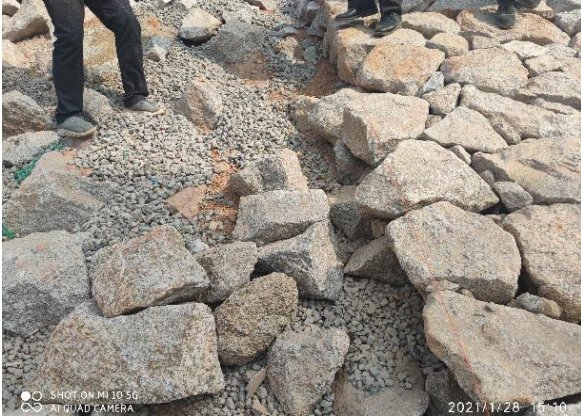
| <p>图6 大磡河流域水环境综合治理工程(水质保障部分)北侧明渠段河道干砌石护坡和干砌石下铺碎石垫层厚度均不满足设计要求。</p> | <p>图7 深圳市铜锣径工程水库主坝、副坝上游坝肩边坡及坝顶防浪墙完善工程浆砌石厚度不满足设计要求,且未按规定要求铺设碎石层。</p> |

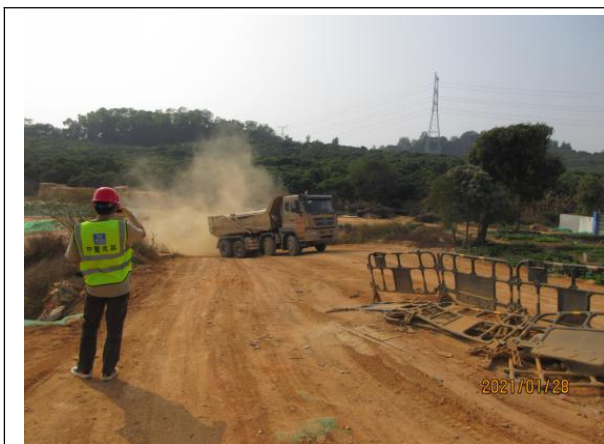
检查发现白芒河流域水环境综合治理工程(水质保障工程)河道右侧未及时洒水,施工现场扬尘较大(图8);民治地下水水质净化厂BOT项目现场材料堆放混乱,钢筋堆放无防雨、防潮措施(图9);麻磡河流域综合治理工程(初雨处理设施除外)工人宿舍物品摆放凌乱(图10);王母河水环境综合整治工程部分

图 8 白芒河流域水环境综合治理工程（水质保障工程）河道右侧未及时洒水，施工现场扬尘较大。

| 序号 | 工程名称 | 参建单位 | 存在的问题 |
|---|---|---|---|
| 13 | 南 山 区 治 水<br>提 质-白 芒 河<br>流 域 水 环 境<br>综 合 治 理 工<br>程（水质保障<br>工程） | 建设单位：深圳市南山区水务局<br>设计单位：深圳市水务规划设计院股份有限公司<br>监理单位：深圳市恒浩建工程项目管理有限公司<br>施工单位：中国建筑第四工程局有限公司 | <p>1月28日第三方质量安全评估时发现：<br/>存在三检制资料不全；河道挡墙镶面铺装前未对对拉杆进行切割并封堵；河道右侧临边未及时进行防护；河道右侧未及时洒水，扬尘较大等质量问题。（现场质量问题1项、现场安全问题3项，施工单位质量管理行为问题3项、安全管理行为问题1项，监理单位质量管理行为问题3项、安全管理行为问题1项）。</p> <p>对上述问题，已发监督文书（深水质监〔2021〕警字第11号）要求相关单位处理。</p> |

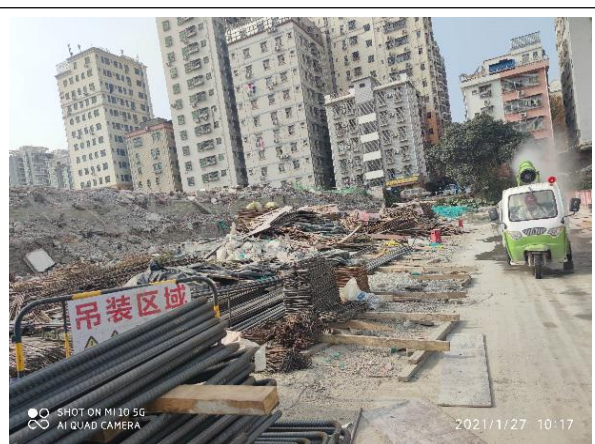
图 9 民治地下水水质净化厂 BOT 项目现场材料堆放混乱，钢筋堆放无防雨、防潮措施。

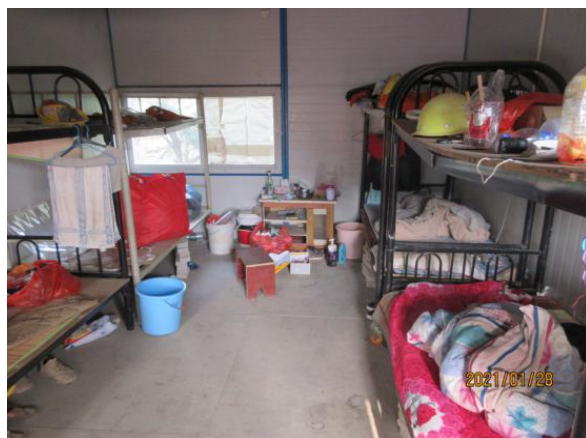
图 10 麻礪河流域综合治理工程（初雨处理设施除外）工人宿舍物品摆放凌乱。

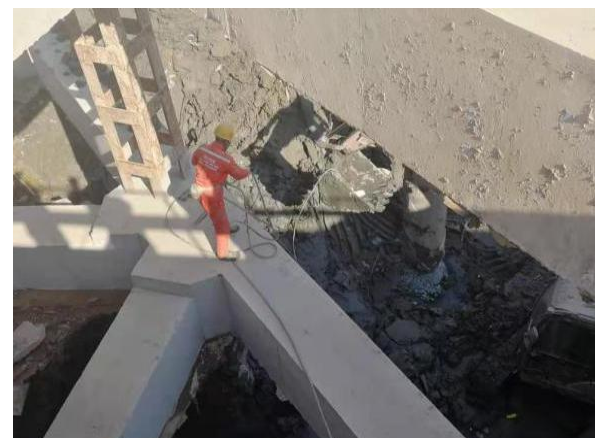
检查发现大空港新城区截流河综合治理工程-主体部分（不含生态修复）基坑混凝土水平支撑梁上作业人员和切割砼桩作业人员无安全防护措施（图 11），基坑临边防护栏杆没有连续封闭设置；深圳市埔地吓水质净化厂三期工程设计采购施工总承包（EPC）移动式脚手架脚手板未满铺，高宽比大于 2:1，内侧无防护栏杆（图 12）；观澜河流域水环境综合整治工程-山厦河综合整治工程 8#节点 10#桥涵临边防护使用警戒带围蔽，未使用硬质安全防护栏杆（图 13）。

图 11 大空港新城区截流河综合治理工程-主体部分（不含生态修复）基坑混凝土水平支撑梁上作业人员无安全防护措施。

| 序号 | 工程名称 | 参建单位 | 存在的问题 |
|---|---|---|---|
| 2 | 大空港新城区截流河综合治理工程-主体部分（不含生态修复） | 建设单位：深圳市水务工程建设管理中心<br>设计单位：深圳市水务规划设计院股份有限公司<br>监理单位：深圳市深水水务咨询有限公司<br>施工单位：中国水利水电第八工程局有限公司 | 1 月 13 日监督检查发现：<br>1. 施工人员在基坑混凝土水平支撑梁上作业，无安全防护措施（未佩戴安全带，未设置生命绳）；基坑内施工人员未按技术交底要求切割高 5m、直径 $\Phi 800\text{mm}$ 混凝土桩体钢筋，未采取安全防护措施；<br>2. 基坑临边防护栏杆没有连续封闭设置。<br>对上述问题，已发监督文书（深水质监（2021）改字第 2 号）要求相关单位处理。 |

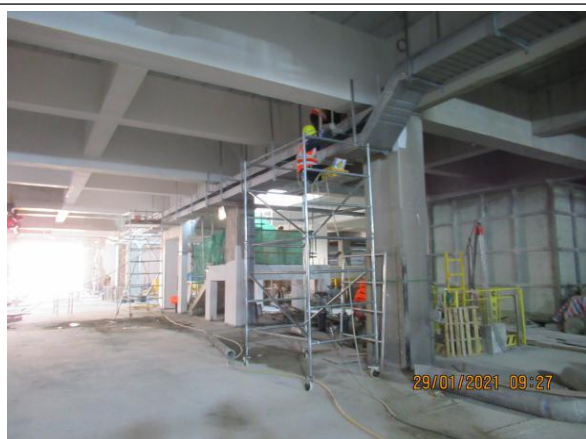
图 12 深圳市埔地吓水质净化厂三期工程设计采购施工总承包（EPC）移动式脚手架脚手板未满铺，高宽比大于 2:1，内侧无防护栏杆。

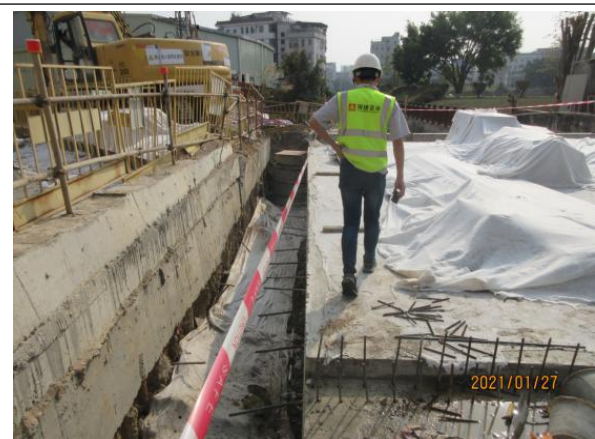
图 13 观澜河流域水环境综合整治工程-山厦河综合整治工程 8#节点 10#桥涵临边防护使用警戒带围蔽，未使用硬质安全防护栏杆。
