深圳市水务工程质量安全监督

通报

2021 年第 3 期（总第 93 期）

市水务工程质量安全监督站 编

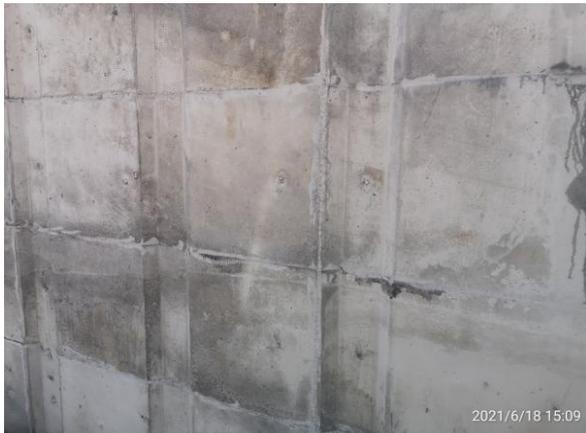
未清理；白芒河流域水环境综合治理工程（水质保障部分）挡墙混凝土局部裂纹、涨模（图 2），挡墙对拉杆处理不彻底；深圳市前海-南山排水深隧系统工程土建 I 标关口渠预处理站钢板止水带焊缝不饱满，橡胶止水带破损，郑宝坑渠预处理站侧墙施工缝处渗水（图 3），混凝土蜂窝麻面、漏浆；金龟河小流域综合整治工程（设计采购施工项目总承包 EPC）7#桥石笼内石料填塞不密实（图 4）。

图2 白芒河流域水环境综合治理工程（水质保障部分）挡墙混凝土局部涨模。

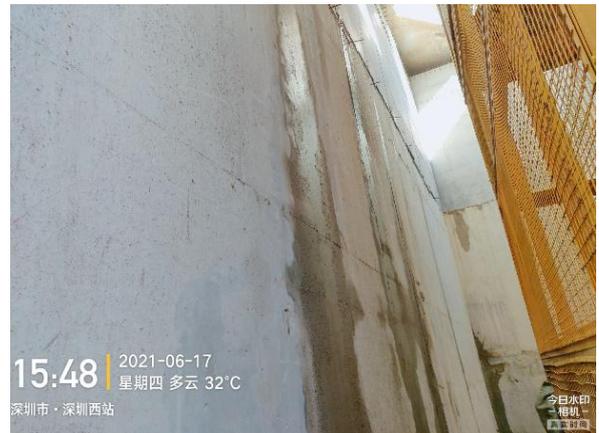
图3 深圳市前海-南山排水深隧系统工程土建I标郑宝坑渠预处理站侧墙施工缝处渗水。

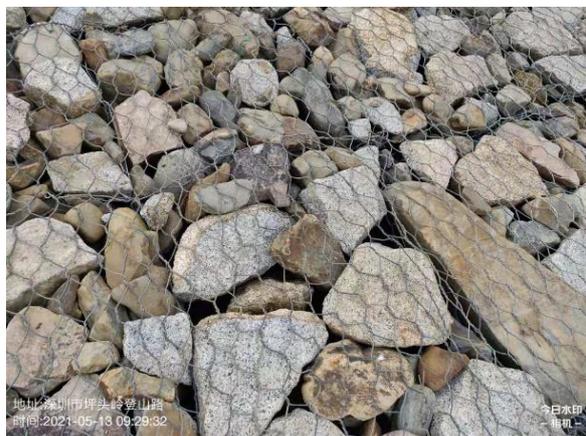
图4 金龟河小流域综合整治工程（设计采购施工项目总承包EPC）7#桥石笼内石料填塞不密实。

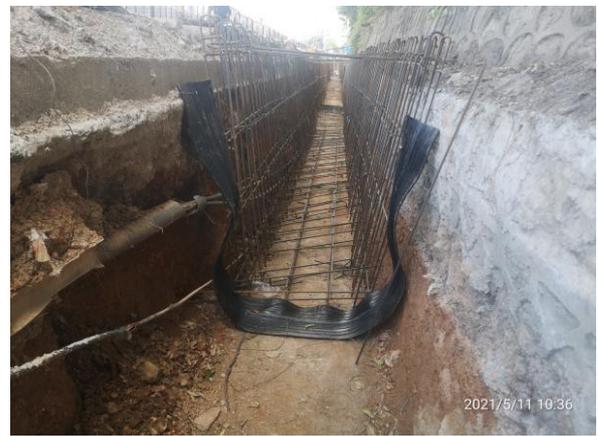
2. 部分项目未按设计或规范要求施工。如深圳市东部海堤重建工程（三期）堤岸配套景观工程（I 标段）L 区施工现场人行道+挡墙的设计宽度为 250cm，现场实测宽度小于设计要求；白芒河流域水环境综合治理工程（初雨处理设施除外）丽康路分洪沟底未浇筑垫层，局部底宽小于设计要求（图 5），侧墙 N2 筋（ $\Phi 14$ ）钢筋间距大于设计要求；坝光片区防洪（潮）排涝工程 II 标 D 段小挡墙后回填分层超厚，未碾压密实（图 6）；2020 年度水务集团南山区 6 项管网工程施工公园路现场检查井采用砖头作为支墩，与设计不符；东涌污水处理工程设计采购施工总承包（EPC）二沉池柱钢筋保护层厚度局部不足（图 7）。

图5 白芒河流域水环境综合治理工程（初雨处理设施除外）丽康路分洪沟底未浇筑垫层，局部底宽小于设计要求。

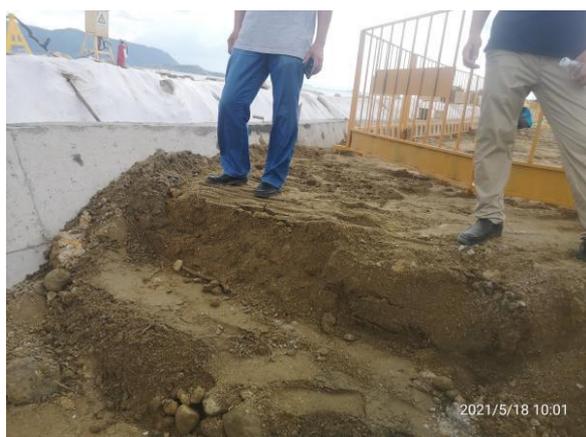
图6 坝光片区防洪（潮）排涝工程II标D段小挡墙后回填分层超厚，未碾压密实。

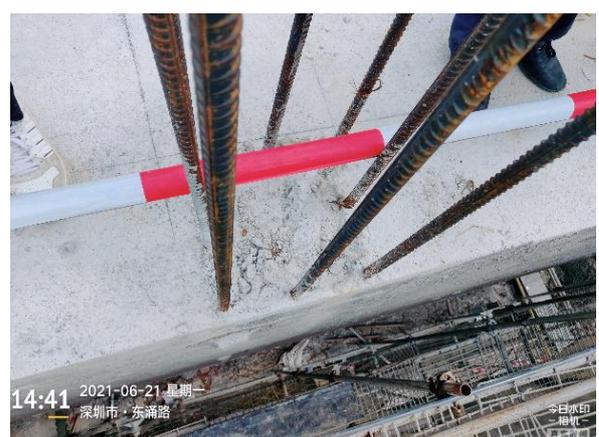
图7 东涌污水处理工程设计采购施工总承包（EPC）二沉池柱钢筋保护层厚度局部不足。

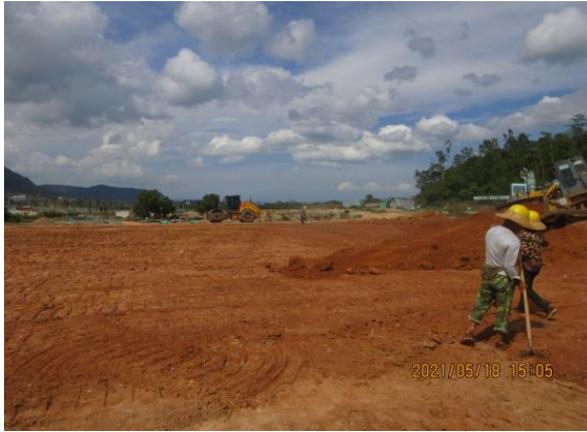
检查发现深圳市前海-南山排水深隧系统工程土建 I 标桂庙渠浅层进水竖井桩头破除区域未落实防扬尘防治措施，郑宝坑渠预处理站车辆出场未冲洗干净，污染外部道路；犁壁石水库修复工程大坝填筑区易起尘作业面雾炮机设置数量不足（图 8）；岗头河综合整治一期工程 9 节点现场局部裸露堆土未覆盖，钢筋加工区钢筋原材未设置标识标牌；横岭水质净化厂二期提标改造工程工人宿舍电瓶车未设置指定存放区；福田区香梅路片区内涝整治工程材料堆放凌乱，现场个别灭火器失效（图 9）。

图8 犁壁石水库修复工程大坝填筑区易起尘作业面雾炮机设置数量不足。

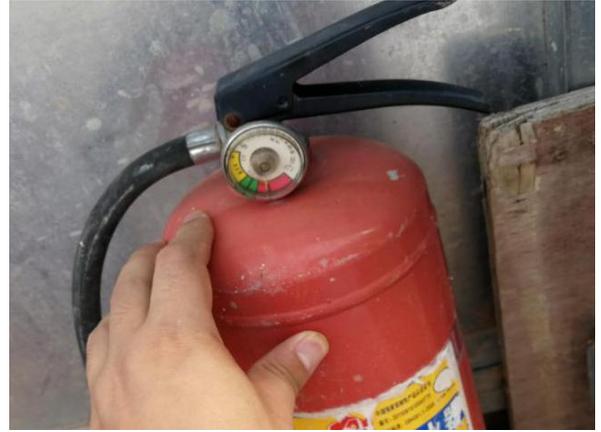
图9 福田区香梅路片区内涝整治工程现场个别灭火器失效。

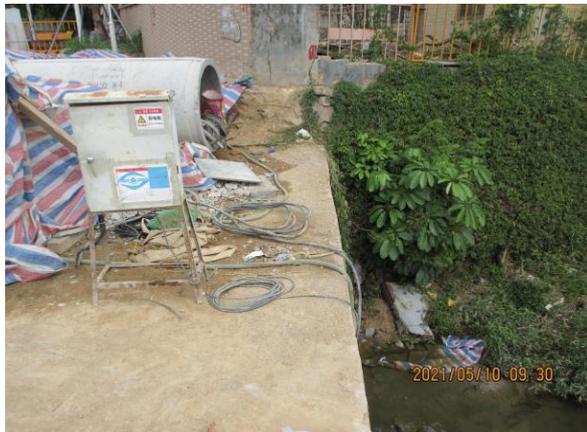
检查发现打马坳水库除险加固工程隧洞出口段交通桥基坑边坡坡度明显大于设计要求，且深度超过 3m 而无临边安全防护措施，无人员上下基坑便道；龙岗河流域水环境综合整治工程-黄沙河综合治理工程箱涵顶部临边安全防护措施缺失（图 10）；深圳市沙井水质净化厂三期工程设计采购施工总承包（EPC）二沉池操作层氧气、乙炔作业间距不足 5m（图 11），现场部分模板材料堆放高度超过 1.5m；观澜河流域（龙华片区）水环境综合整治项目-大布巷水综合整治工程 1 号箱涵基坑未及时排水，箱涵段临边缺口较多未及时围蔽；前海铁石片区水环境综合整治项目-共乐涌综合整治工程宝源路基坑开挖未及时进行挂网喷砼防护。

图10 龙岗河流域水环境综合整治工程-黄沙河综合治理工程箱涵顶部临边安全防护措施缺失。

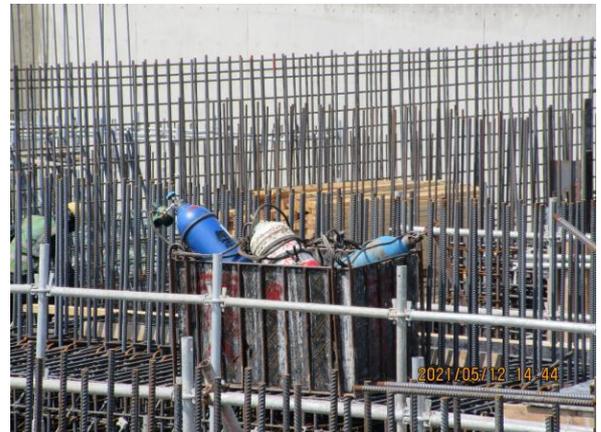
图11 深圳市沙井水质净化厂三期工程设计采购施工总承包（EPC）二沉池操作层氧气、乙炔作业间距不足5m。

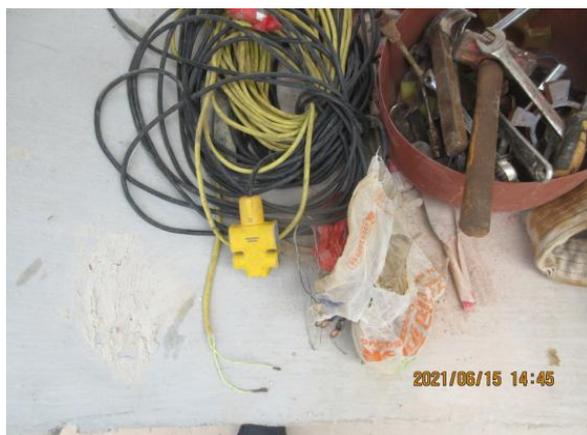
检查发现福田区易涝风险区整治工程（2018年整治部分）Y21[#]工作井电缆使用多孔插座（图12），发电机未见每日空载记录；东江泵站厂容提升工程施工现场使用多孔插座；深汕西部水源及供水工程输水管线西部水厂段钢管焊接部位未进行接地；北线引水工程管线环境改造提升工程（示范段）广场沿河路至大河路段雾炮机配电箱漏电开关动作电流大于规范要求，三级配电箱一闸多接；横岭水质净化厂二期提标改造工程综合楼一处配电箱系统接线图缺失，部分工人宿舍内未设置USB充电接口，存在大功率电器。

图12 福田区易涝风险区整治工程（2018年整治部分）Y21#工作井电缆使用多孔插座。

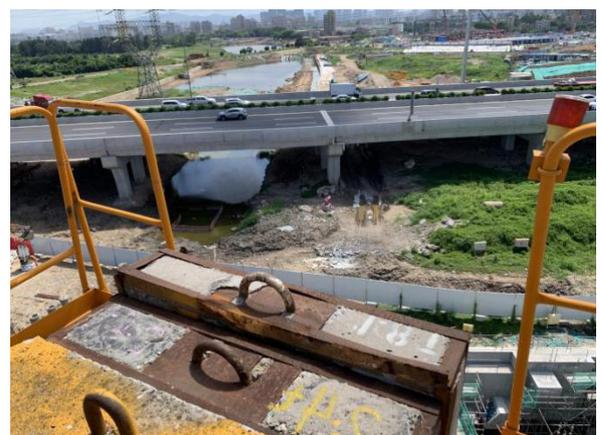
检查发现深圳市沙井水质净化厂三期工程设计采购施工总承包（EPC）1[#]塔式起重机部分平台护栏高度不符合要求、基础积水；大空港新城区截流河综合治理工程-主体部分（不含生态修复）1[#]塔式起重机配电箱内无电气原理图、对重处端部缺少手扶栏杆（图13）；固戍水质净化厂二期工程设计采购施工总承包（EPC）6[#]塔式起重机变幅机构（二挡时）的电机及减速机抖动、基础积水；深圳市前海-南山排水深隧系统工程土建I标1[#]门式起重机小车运行轨道固定螺栓变形，2[#]门式起重机未见产品铭牌、夹轨器运转不灵活。

图13 大空港新城区截流河综合治理工程-主体部分（不含生态修复）1#塔式起重机对重处端部缺少手扶栏杆。
