深圳市水务工程质量安全监督

通报

2021 年第 2 期（总第 92 期）

市水务工程质量安全监督站 编

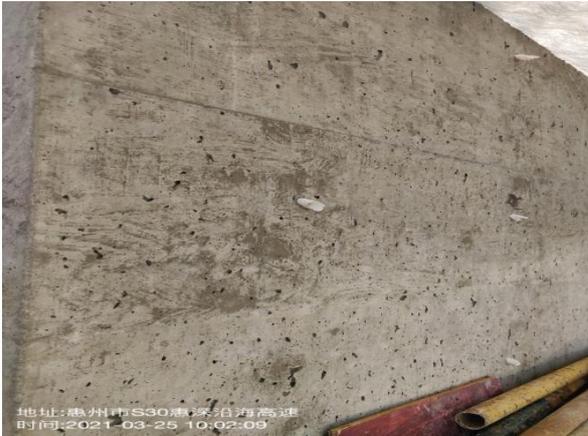
图 2 坝光片区防洪（潮）排涝工程 II 标挡混凝土表面存在气泡。

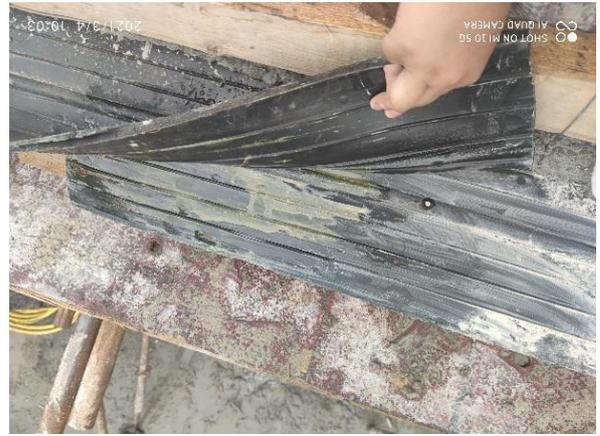
图 3 前海铁石片区水环境综合整治项目-共乐涌综合整治工程新湖路段箱涵橡胶止水带粘结不牢固。

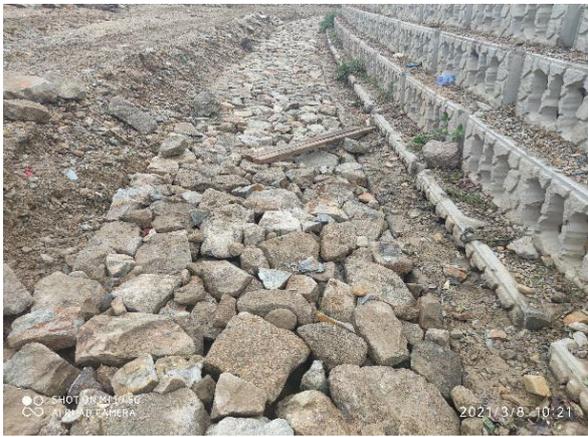
图 4 王母河水环境综合整治工程第六工业区右岸河底块石护脚挤砌不紧密，局部面层使用块石粒径偏小。

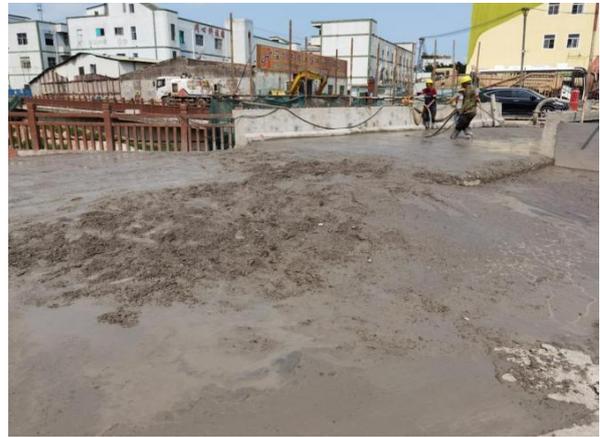
图 5 同乐河综合整治一期工程-桥梁部分 29#桥桥面混凝土面层浇筑时存在混凝土开始初凝时洒水振捣的情况。

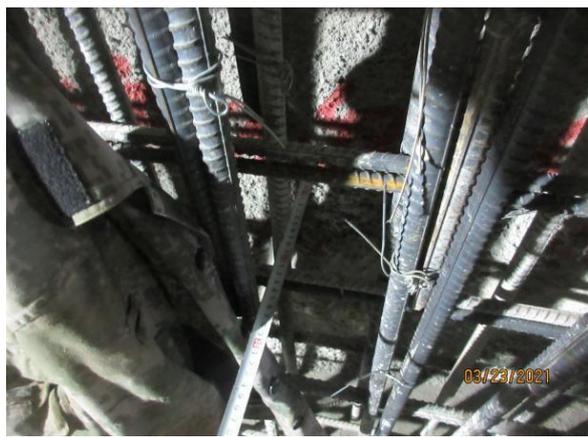
图 6 布吉河（龙岗段）综合整治工程大芬分洪箱涵隧洞段局部二次衬砌厚度不满足设计要求。

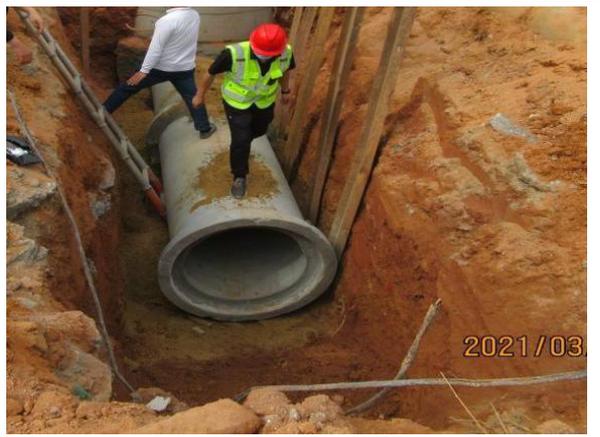
图 7 龙华区管网提质增效工程（观澜水质净化厂服务片区）混凝土管基础未采用设计要求中粗砂垫层，沟槽开挖宽度不满足设计要求。

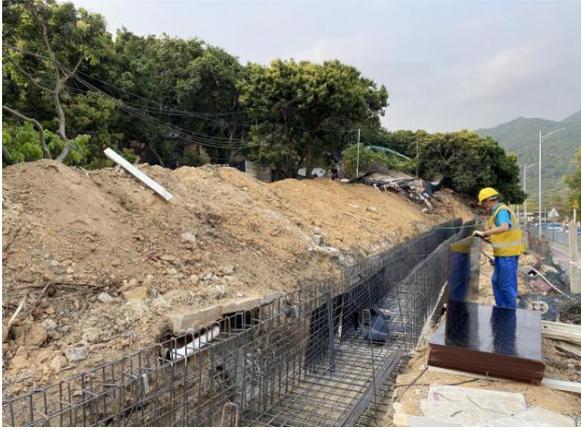
图 8 白芒河流域水环境综合治理工程（初雨处理设施除外）分洪沟 BH0+000~BH0+281 段施工现场土方堆置过高，与沟槽安全距离不足，且未落实扬尘防控措施。

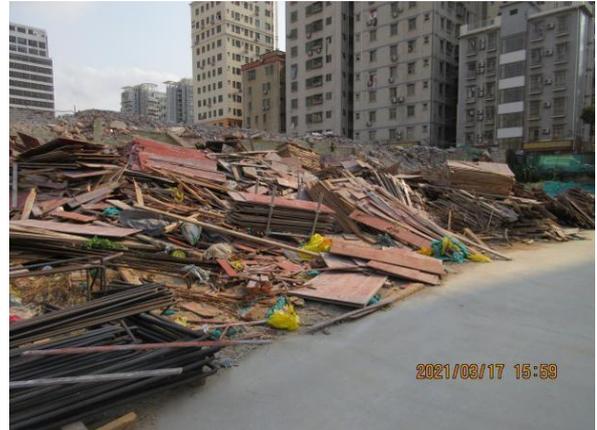
图 9 民治地下水水质净化厂BOT 项目木材堆放混乱且未配备灭火器。

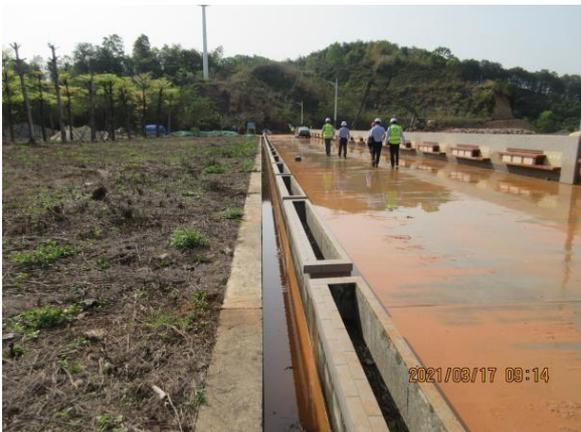
图 10 深圳市铜锣径水库主坝、副坝上游坝肩边坡及坝顶防浪墙完善工程冲洗路面水未经沉淀直接排入当地排水沟中。

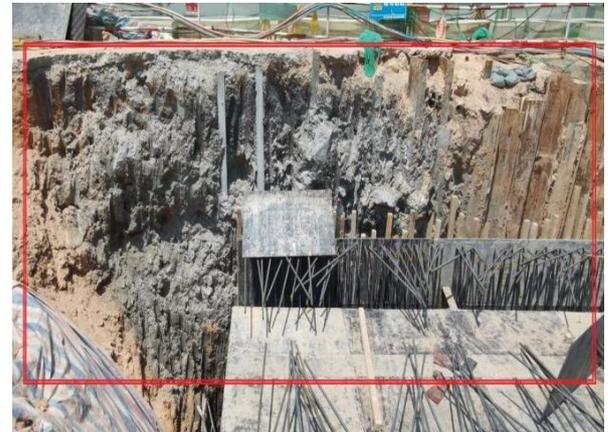
检查发现岗头河综合整治一期工程桩号 K1+665 ~ K1+675 左岸及桩号 K1+700 右岸开挖形成的基坑边坡设计采用微型桩（ $\Phi 500@700$ 、 $L=21m$ ）和旋喷桩（ $\Phi 300@700$ 、 $L=11m$ ）支护，施工现场实际仅用工字钢支护（图 11）；布吉河（龙岗段）综合整治工程隧洞移动操作台周边未按规定设置防护栏杆，个别工人操作台作业未佩戴安全带；麻磡河流域水环境综合治理工程（初雨处理设施除外）王京坑调蓄池现场洞口未完全封闭，也未落实临边防护措施（图 12）；石岩河综合整治工程（一期）第二标段现场防汛物资配备不足，仅有少量的救生衣、应急照明灯等，不满足已批

图 11 岗头河综合整治一期工程桩号K1+665~K1+675 左岸及桩号 K1+700 右岸开挖形成的基坑边坡支护方式与设计要求不一致。

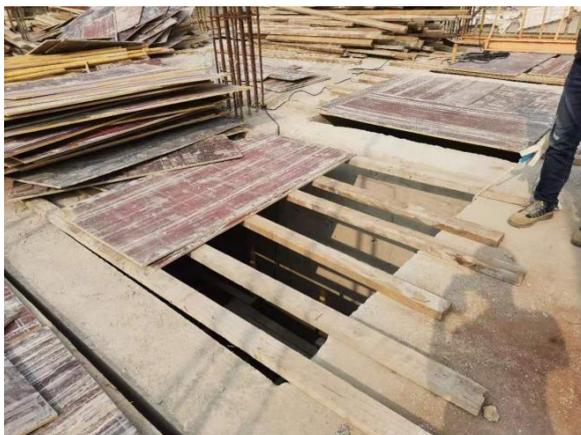
图 12 麻磡河流域水环境综合治理工程（初雨处理设施除外）王京坑调蓄池现场洞口未完全封闭，也未落实临边防护措施。

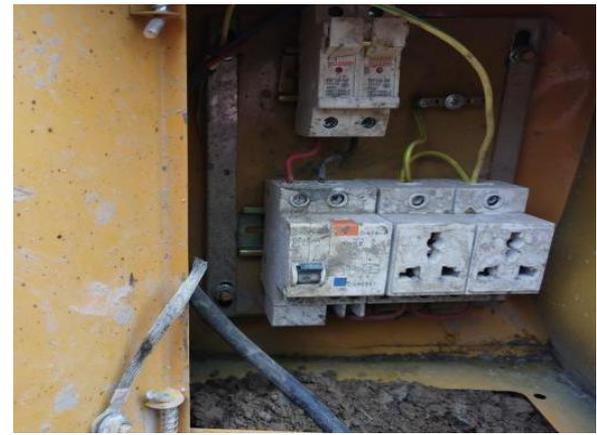
图 13 金龟河小流域综合整治工程（设计采购施工项目总承包EPC）部分开关箱内设多个电源插座。
