深圳市水务工程质量安全监督

通报

2019 年第 9 期（总第 78 期）

市水务工程质量安全监督站 编

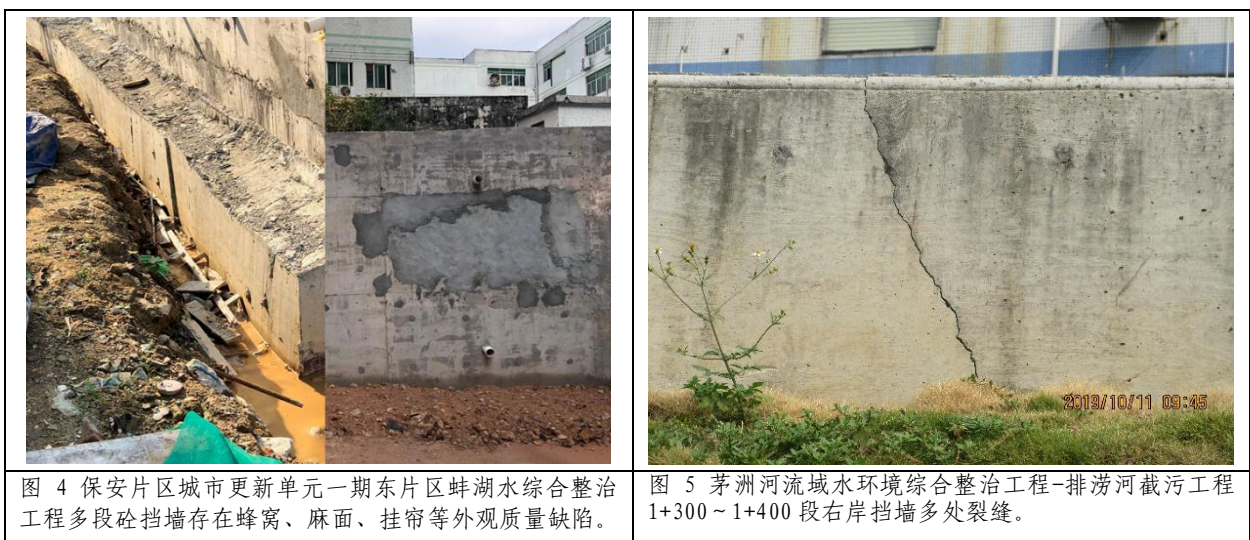
安片区城市更新单元一期东片区蚌湖水综合整治工程多段砼挡墙存在蜂窝、麻面、挂帘等外观质量缺陷（见图 4）；茅洲河流域水环境综合整治工程-排涝河截污工程 1+300~1+400 段右岸挡墙多处裂缝（见图 5）；深圳洪湖水水质净化厂一期工程精细格栅 9、10 层处墙体钢筋露筋（下面层钢筋下料过长）（见图 6）；小区排水管网改造工程（第四批）-观澜街道检查井内壁抹灰质量较差，局部未抹灰（见图 7）。

图 4 保安片区城市更新单元一期东片区蚌湖水综合整治工程多段砼挡墙存在蜂窝、麻面、挂帘等外观质量缺陷。

图 5 茅洲河流域水环境综合整治工程-排涝河截污工程 1+300~1+400 段右岸挡墙多处裂缝。

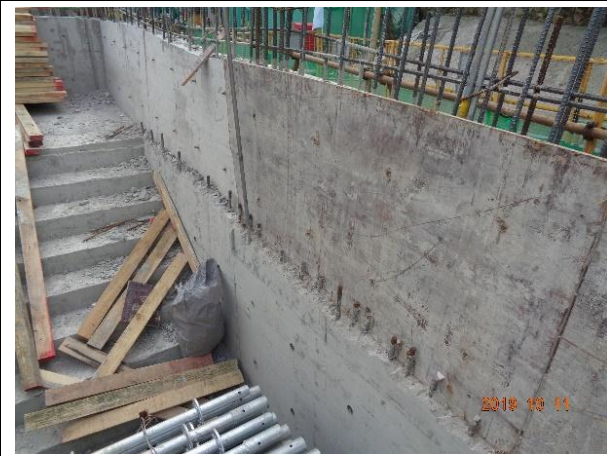
图 6 深圳洪湖水质净化厂一期工程精细格栅 9、10 层处墙体钢筋露筋（下面层钢筋下料过长）。

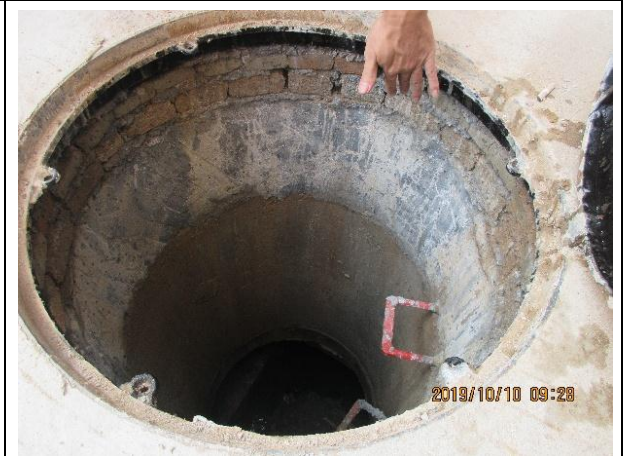
图 7 小区排水管网改造工程（第四批）-观澜街道检查井内壁抹灰质量较差，局部未抹灰。

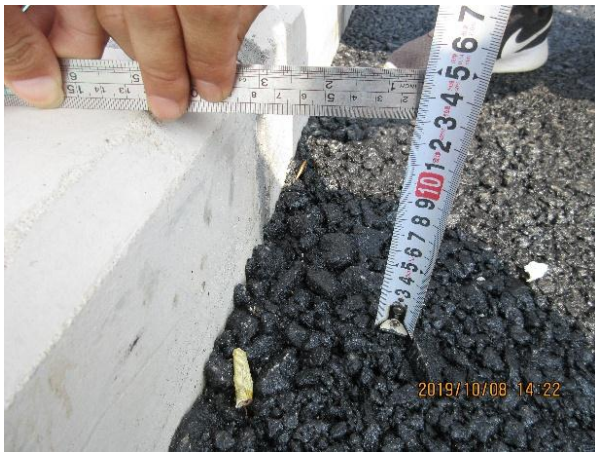
图 8 南澳河综合整治工程路缘石表面与沥青下面层高差不符合设计要求（设计要求 19cm，现场实测最小处 13cm）。

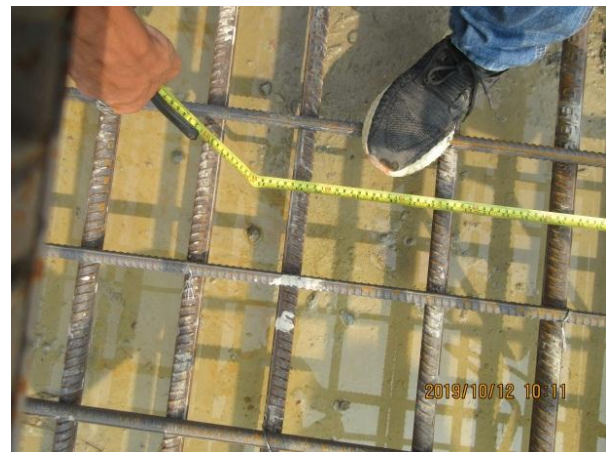
图 9 大空港新城区截流河综合治理工程-主体部分（不含生态修复）箱涵底板主筋安装间距不均匀，部分间距过大（现场实测 5 格间距 82cm，设计 5 格间距 75cm）。

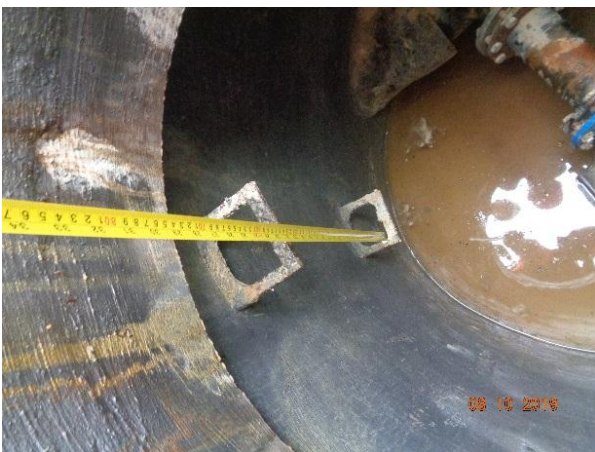
图 10 坪山区社区供水管网改造工程（七期）朱青路阀门井踏步未错开且间距偏大（设计要求踏步水平间距 30cm，上下间距 36cm，现场实测上下间距 53cm）。

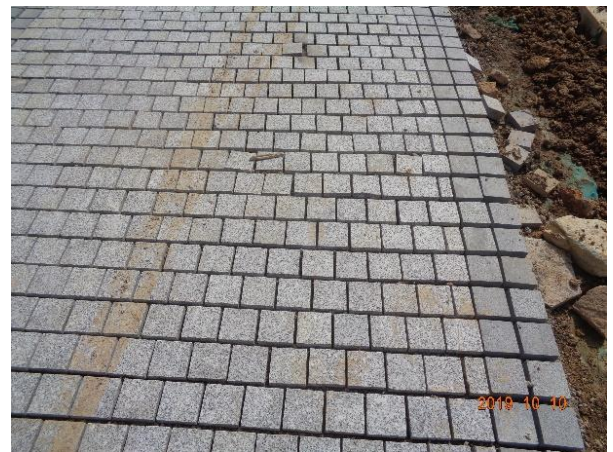
图 11 坝光片区防洪（潮）排涝工程江屋山水砖砌块铺地拼缝大小不一（设计拼缝宽度为 5-8mm，现场实测最大 18mm）。

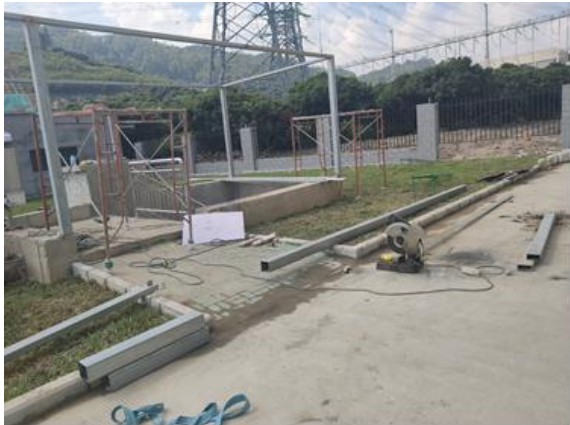
图 12 茅洲河(光明区)水环境综合整治工程项目-河道底泥处理厂建设工程现场部分材料堆放较乱, 材料工具摆放阻塞施工通道或缺少施工安全通道。

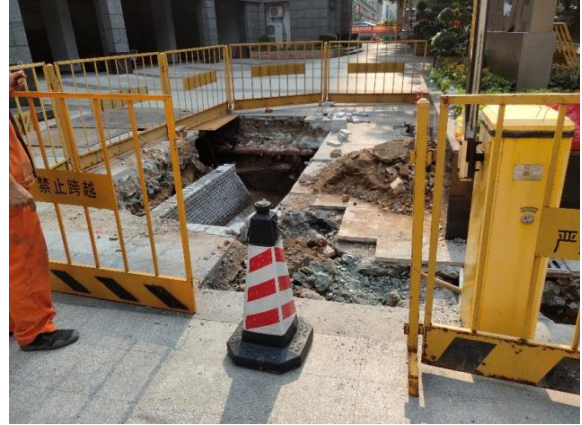
图 13 福田区 3 项给水管网改造工程(施工)施工现场围挡未封闭, 缺少安全警示标志和夜间警示灯。

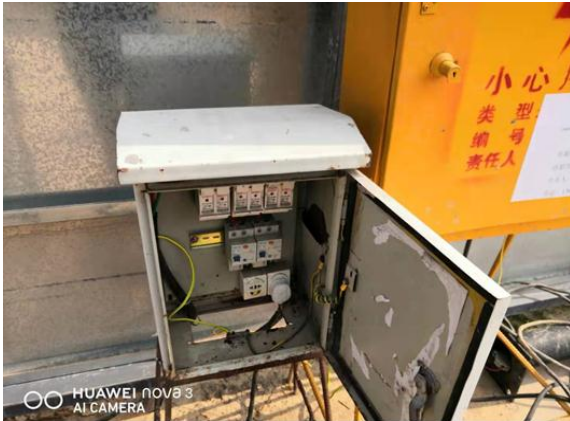
图 14 埔地吓水质净化厂一期提标改造工程现场临时用电存在“一箱多机”、相零线混用等安全隐患。

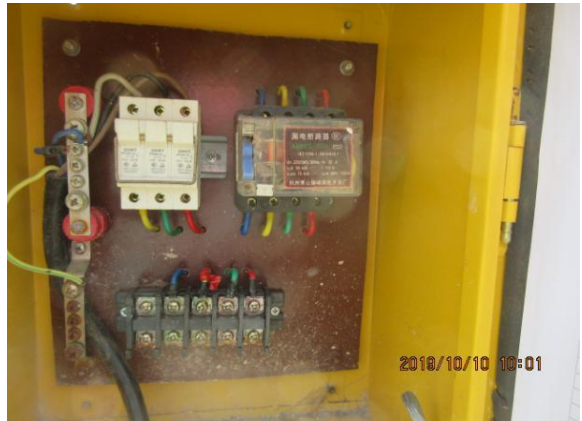
图 15 坝光片区防洪(潮)排涝工程大坑槽水干流段抽水水泵控制开关箱相线颜色未做区分, 配电箱未重复接地。

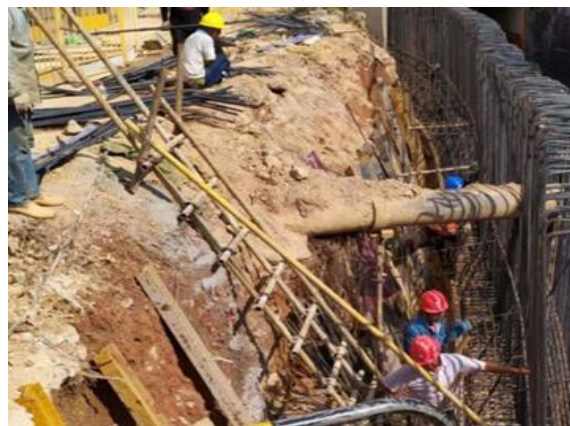
图 16 观澜河流域(龙华片区)水环境综合整治项目-大布巷水综合整治工程基坑部分位置未做支护, 部分支护槽钢有倾斜。

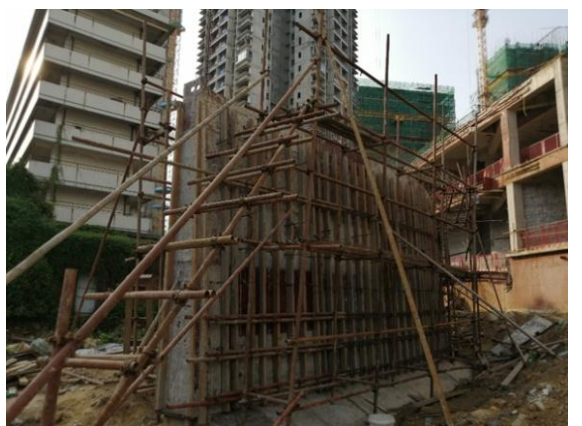
图 17 保安片区城市更新单元一期东片区蚌湖水综合整治工程挡墙施工脚手架未按照专项施工方案搭设, 且未经验收即投入使用。
