深圳市水务工程质量安全监督

通报

2019 年第 7 期（总第 76 期）

市水务工程质量安全监督站 编

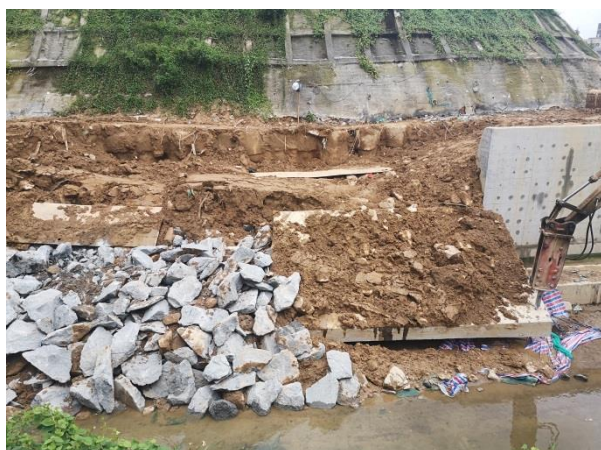
1. 部分项目建（构）筑物实体和外观质量较差。如石岩河综合整治工程（一期）第二标段桩号 SYH3+256 ~ SYH3+271 段混凝土挡墙发生倒塌事件（见图 4），混凝土挡墙浇筑前基础与墙体结合部位施工缝处理不规范，连接不牢固，已浇筑完成段墙体与基础之间可见明显连续性渗水缝隙；石岩河综合整治工程（二期）上屋河 SW0+680 ~ SW0+880 段已完成的混凝土挂板存在蜂窝、麻面、错台等质量问题；同乐河综合整治一期工程-桥梁部分 11# 节点长围路桥涵洞一侧顶板二处露筋，混凝土表面存在夹模、未清理的现象（见图 5）；石凹华新锐明工业区挡墙整治工程袖阀管施工后，现场有多处贯穿裂缝，原挡土墙水平位移已超出预警值；大碓涌综合整治工程桩号 1+511 栏杆基础混凝土梁存在多处有裂缝；公明、松岗水质净化厂一期提标改造工程沉淀池、曝气池等构筑物混凝土外观较差，存在错台、冷缝、个别部位渗水、局部钢筋头未处理、进水管外涂层已破损等现象（见图 6）。

图 4 石岩河综合整治工程（一期）第二标段桩号 SYH3+256 ~ SYH3+271 段混凝土挡墙发生倒塌事件。

序号	工程名称	参建单位	存在的问题
1	石岩河综合整治工程（一期）第二标段	建设单位：市水务工程建设管理中心 设计单位：市水务规划设计院股份有限公司 监理单位：市深水水务咨询有限公司 施工单位：中国水电基础局有限公司	8月31日监督检查发现： 1. 桩号 SYH3+256~SYH3+271 段混凝土挡墙发生倒塌。 2. 倒塌段挡墙后回填土未分层夯实，且回填料中夹杂了淤泥、块石等垃圾。 3. 混凝土挡墙浇筑前基础与墙体结合部位施工缝处理不规范，连接不牢固，已浇筑完成段墙体与基础之间可见明显连续性渗水缝隙。 4. 挡墙施工前未按设计要求进行支护灌注桩冠梁及岸坡锚索张拉锁定施工，同时锚索自由段未按要求进行防腐处理，钢绞线锈蚀严重。 对上述问题，已发监督文书（深水质监〔2019〕改字第113号）要求相关单位整改。
2	石岩河综合整治工程（二期）	建设单位：市水务工程建设管理中心 设计单位：市水务规划设计院股份有限公司 监理单位：市深水水务咨询有限公司 施工单位：市骏基建设工程有限公司	8月2日监督抽检发现： 用于田心水箱涵的Φ20 钢筋重量偏差不符合标准要求。 8月2日监督检查发现： 1. 田心河 TX0+010~TX0+060 段施工作业面现场箱涵基坑临边缺少安全防护措施，箱涵顶板浇筑位置未设置安全通道，存在安全隐患；箱涵下游段边坡因支护桩间渗水已出现局部塌方，应及时采取加固措施。 2. 上屋河 SW0+680~SW0+880 段施工作业面挡墙顶部堆放脚手架钢管等施工材料，且无任何安全防护，存在安全隐患； 3. 田心河 TX0+010~TX0+060 段箱涵底板与侧墙接触面凿毛不满足规范要求，上屋河 SW0+680~SW0+880 段已完成的混凝土挂板存在蜂窝、麻面、错台等质量问题。 对上述问题，已发监督文书（深水质监〔2019〕改字第99号、警字第100号）要求相关单位整改和处理。

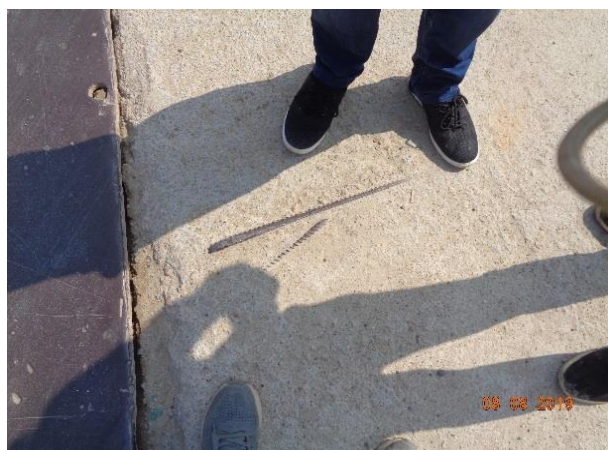
图 5 同乐河综合整治一期工程-桥梁部分 11#长围路桥涵洞一侧顶板二处露筋，混凝土表面夹模未清理。

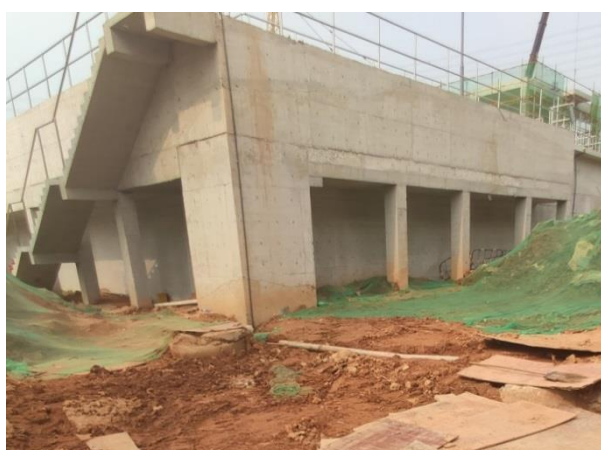
图 6 公明、松岗水质净化厂一期提标改造工程沉淀池、曝气池等结构混凝土外观较差，存在错台、冷缝。

序号	工程名称	参建单位	存在的问题
			<p>排插、多功能插头，未按“三级配电两级保护”和“一机、一闸、一漏”配电设置且开关箱配备不足；部分漏电保护断路器额定漏电动作电流50mA，不满足规范要求不应大于30mA的要求；部分设备电缆线缺少保护措施，钢盖板直接碾压在电缆上。</p> <p>5. 施工人员安全意识差：管廊电缆桥架安装为高处作业，现场无安全作业平台，且施工人员作业时仍未系挂安全带；沉淀池放空井盖板不严并缺少防护措施的情况下，工人在井旁休息且未戴安全帽。</p> <p>6. 沉淀池、曝气池等构筑物混凝土外观较差，存在错台、冷缝、个别部位渗水、局部钢筋头未处理、进水管外涂层已破损等现象。</p> <p>建设单位、监理单位未严格履行职责，导致质量安全管理不到位，未及时发现并督促施工单位对上述问题进行整改处理。</p> <p>对上述问题，已发监督文书（深水质监〔2019〕改字第109号）要求相关单位整改。</p>
51	坝光水质净化厂工程	建设单位：深圳创源水务环境有限公司 设计单位：市广汇源环境水务有限公司 监理单位：市合创建设工程顾问有限公司 施工单位：市中浦信建设集团有限公司	<p>8月6日监督检查发现：</p> <p>1. 1#塔机存在塔帽与回转塔身连接螺栓强度等级不一致（8.8级与10.9级混用），制动器摩擦衬垫过度磨损等9处安全隐患。</p> <p>2. 2#塔机存在起重力矩限制器动作后仍能起钩，控制功能不可靠，塔机休息平台无防护栏杆等6处安全隐患。</p> <p>对上述问题，已发监督文书（深水质监〔2019〕警字第103号）要求相关单位处理。</p>
52	横岭水质净化厂二期提标改造工程	建设单位：深圳北控创新投资有限公司 设计单位：上海市政工程设计研究总院（集团）有限公司 监理单位：广东宏茂建设管理有限公司 施工单位：中铁上海工程局集团市政工程有限公司	<p>8月6日对塔吊安全监督检查发现：</p> <p>现场所使用的塔吊存在起重力矩限制器控制定码变幅的触点和控制定幅变码的触点未分别设置、起重臂第8节，第9节与其余臂节生产流水号不一致，未见制造厂正式书面许可文件等9项安全隐患。</p> <p>对上述问题，已发监督文书（深水质监〔2019〕警字第102号）要求相关单位处理。</p>

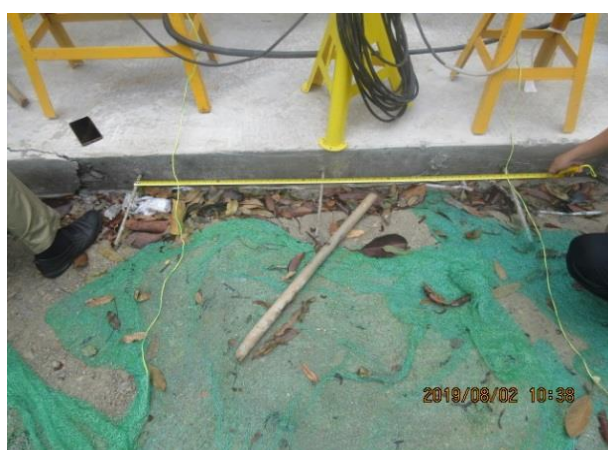
2. 部分项目未按设计或规范要求施工。如石岩河综合整治工程（二期）箱涵底板与侧墙接触面凿毛不满足规范要求；深圳水库一级水源保护区（淘金山二线巡检路）隔离保护工程沙湾路桩号 A0+400 段围网立柱基础混凝土，形状不规则，现场实测尺寸不符合设计要求；宝安区 2019 年全面消除黑臭水体工程（大空港片区）一一工区福园一路现浇混凝土面层纵向拉杆钢筋间距不符合设计要求（见图 7）。

图 7 宝安区 2019 年全面消除黑臭水体工程（大空港片区）一一工区福园一路现浇混凝土面层纵向拉杆钢筋间距不符合设计要求。

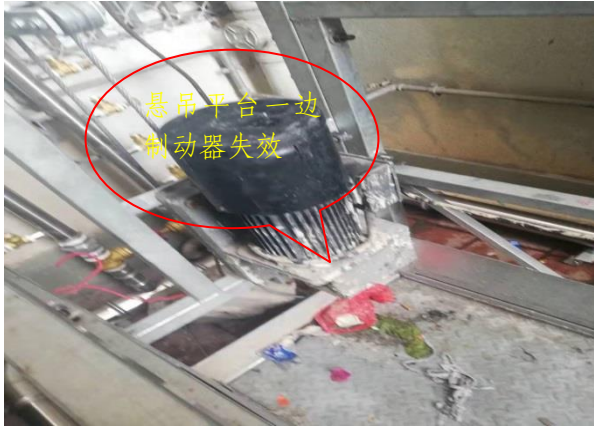
（1）施工吊篮专项安全检查情况：抽查罗湖区优质饮用水入户工程第二阶段（第一批）5 个小区共 8 台吊篮，检查发现安全绳锐角处缺少防护措施、悬挂机构后支架处开口销损坏等资料问题 11 处、设备本体存在隐患 18 处；抽查福田区第四期（2016-2017 年度）优质饮用水入户项目 5 个小区 9 台吊篮，检查发现吊篮未设置对墙面间的缓冲装置、梅林三村 95312#吊篮作业现场悬吊平台一边制动器失效等 16 处隐患（见图 8）；抽查发现福田区第五期优质饮用水入户工程（第一批）项目的鹏丽大厦 18222#、181369#吊篮与建筑物墙面之间均未设置的缓冲装置，吊篮运行通道有障碍物，181369#吊篮一侧配重件离地面不足 100-200mm；抽查福田区第六期优质饮用水入户工程（第一批）施工项目中景发花园、通业大厦和天健世界花园的 6 台吊篮，发现吊篮悬挂机构未使用前支架，直接支撑在建筑物上，未见专项施工方案，悬挂机构支撑架连接螺杆过短等 9 处隐患。

图 8 福田区第四期（2016-2017 年度）优质饮用水入户工程（梅林三村）95312#吊篮作业现场悬吊平台一边制动器失效。

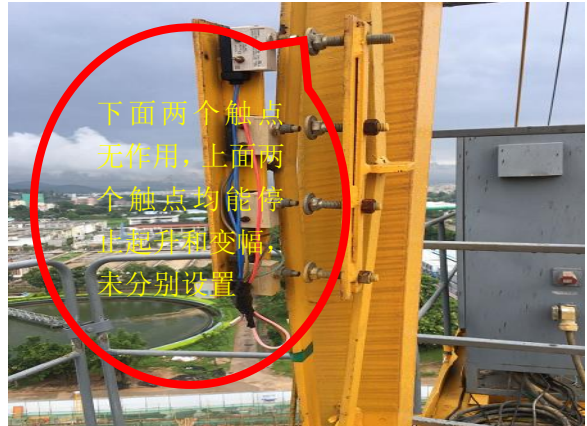
(2) 塔式起重机专项检查情况：检查坝光水质净化厂工程 2 台塔机，发现 1#塔机存在塔帽与回转塔身连接螺栓强度等级不一致（8.8 级与 10.9 级混用）、制动器摩擦衬垫过度磨损等 9 处安全隐患，2#塔机存在起重力矩限制器动作后仍能起钩，控制功能不可靠，塔机休息平台无防护栏杆等 6 处安全隐患；横岭水质净化厂二期提标改造工程现场所使用的塔吊存在起重力矩限制器控制定码变幅的触点和控制定幅变码的触点未分别设置（见图 9），起重臂第 8 节、第 9 节与其余臂节生产流水号不一致，未见制造厂正式书面许可文件等 9 项安全隐患。

图 9 横岭水质净化厂二期提标改造工程塔吊本体起重力矩限制器控制定码变幅的触点和控制定幅变码的触点未分别设置。

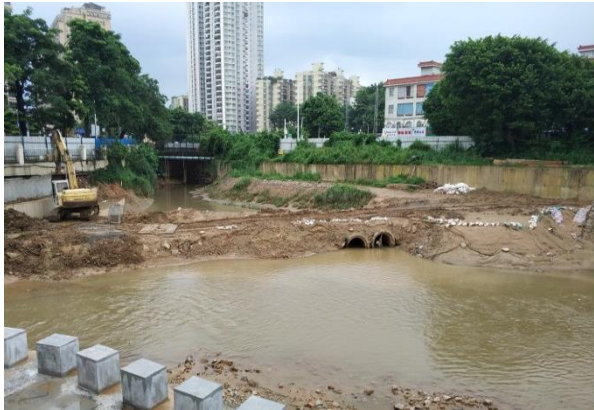
检查发现龙岗区沙湾河流域水环境综合整治工程沙湾河干流河道内存在施工围堰等阻洪临时构筑物，缩窄了河道过流断面，影响河道汛期正常行洪（见图 10）；清湖水综合整治工程 K0+75 处河道设置有横向施工便道，影响河道汛期行洪；深圳市前海-南山排水深邃系统工程土建 I 标度汛方案无项目法人批准资料，未按照要求组织防汛抢险演练。

图 10 沙湾河干流筒竹河河口段设置的施工围堰，缩窄了河道过流断面，影响河道汛期正常行洪。

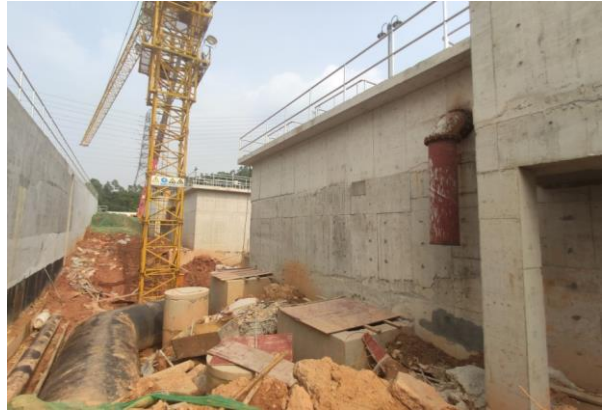
检查发现全市水务工程工地形象面貌整体有所改善，但仍有部分项目的安全文明施工方面仍存在较多问题。如公明、松岗水质净化厂一期提标改造工程安全文明施工情况较差，原材料、进场设备乱堆乱放，缺少标识标牌，建筑垃圾、生活垃圾满地，救

图 11 公明、松岗水质净化厂一期提标改造工程，建筑垃圾、生活垃圾满地，救生圈随意丢弃；开挖土方随处堆放，未及时清运。

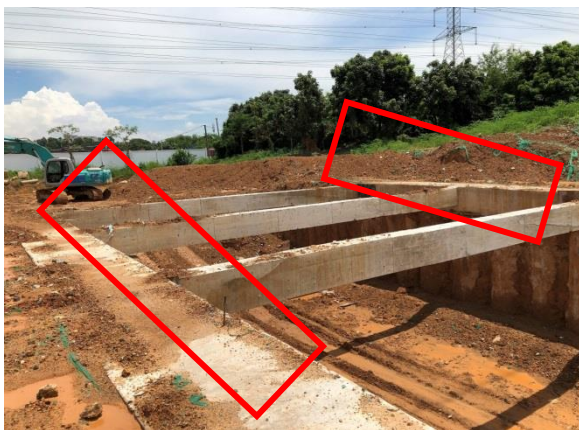
护措施，箱涵顶板浇筑位置未设置安全通道；上屋河 SW0+680~SW0+880 段施工作业面挡墙顶部堆放脚手架钢管等施工材料，且无任何安全防护措施；白泥坑水综合整治工程 5#节点箱涵基坑无临边防护，无人员上下通道，违规使用竹梯上下基坑，6#节点临边防护局部不连续，施工边坡无人员上下通道(见图 12)；同乐片区 23-1 基本农田排洪渠整治工程支流桩号 0+100 跨河涵桥两侧临边防护措施不规范；公明、松岗水质净化厂一期提标改造工程部分放空井、检查井、洞口盖板不严并缺少临边安全防护措施。

图 12 白泥坑水综合整治工程 5#节点箱涵基坑无临边防护，无人员上下通道，违规使用竹梯上下基坑。

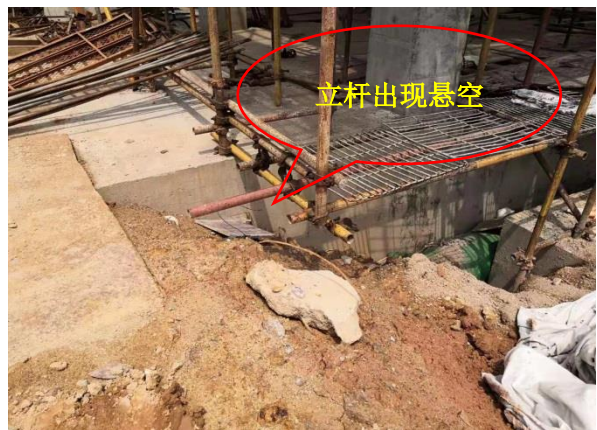
脚手架搭设方面：宝安区沙井河片区排涝工程（一）脚手架外脚手架个别立杆悬空，顶部外脚手架伸出操作层长度不足，门字架未落在基础坚实地面，门字架作业面临边防护缺失，模板悬空在支模架体上，未悬挂安全平网，模板支架主楞使用单钢管，立杆对接在同步同跨内，脚手架安全密目网局部破损、缺失，部分外架无扫地杆（见图 13）；麻磡河流域水环境综合治理工程（施工）边坡搭设的钢管脚手架未铺脚手板，未设置人员上下通道，剪刀撑钢管搭接长度不足 1m，局部钢管对接扣件设置在同步同跨内不符合规范要求；保安片区城市更新单元一期东片区蚌湖水综合整治工程桩号 0+430~0+450 段搭设的脚手架存在立杆间距过大、部分立杆悬空、无人员上下通道、操作层未设拦腰杆、未设置剪刀撑等问题，且搭设的脚手架未经验收即投入使用。

图 13 宝安沙井河片区排涝工程（一）外脚手架个别立杆悬空。

序号	工程名称	参建单位	存在的问题
3	宝安区沙井河片区排涝工程（一）	建设单位：市水务工程建设管理中心 设计单位：市水务规划设计院股份有限公司 监理单位：市深水水务咨询有限公司 施工单位：中交第四航务工程局有限公司	8月21日安全监督检查发现： 1. 外脚手架个别立杆悬空。 2. 顶部外脚手架伸出操作层长度不足。 3. 门字架未落在基础坚实地面。 4. 门字架作业面临边防护缺失。 5. 模板悬空在支模架体上，未悬挂安全平网。 6. 模板支架主楞使用单钢管。 7. 立杆对接在同步同跨内。 8. 脚手架安全密目网局部破损、缺失。 9. 部分外架无扫地杆。 已发监督文书（深水质监〔2019〕改字第108号）要求相关单位整改。
4	深圳市沙湾河流域水环境综合整治工程	建设单位：市水务工程建设管理中心 设计单位：惠州市华禹水利水电工程勘测设计有限公司 监理单位：市深水水务咨询有限公司 施工单位：市广水建设工程有限公司	8月6日监督检查发现： 1. 沙湾河干流丹竹头老桥段河道内堆放的钢管未及时清理，河道内存在围堰等阻洪建筑物，缩窄了河道过流断面，影响河道汛期正常行洪。 2. 施工现场局部水土保持措施不足，河道边坡裸露土体无排水和覆盖措施，存在水土流失隐患。 对上述问题，已发监督文书（深水质监〔2019〕警字第101号）要求相关单位处理。
5	深圳水库一级水源保护区（淘金山二线巡检路）隔离保护工程	建设单位：市水务局、广东粤港供水有限公司（代管） 设计单位：中工武大设计研究有限公司 监理单位：市深水水务咨询有限公司 施工单位：市广汇源水利建筑工程有限公司	8月9日监督检查发现： 1. 技术负责人张开成不在岗。 2. 抽查工程资料：（1）现场已施工完成钢板网安装400米，建设单位未提供项目划分到我站备案；（2）施工单位未提供厂家委托的第三方检测机构的钢板网检测报告；（3）普通混凝土模板制作及安装工序施工质量验收评定表部分数据不真实；（4）检测计划未经监理单位审批，检测频次不符合规范要求；（5）围网柱基础回填设计要求压实度不得小于93%，立柱及斜撑基础承载力不小于80KPa，施工单位未按设计要求做压实度检测和地基承载力检测；（6）现场未按规范要求预留混凝土抗压强度试块。 3. 抽查沙湾路桩号A0+400段围网立柱基础
