深圳市水务工程质量安全监督

通报

2019 年第 6 期（总第 75 期）

市水务工程质量安全监督站 编

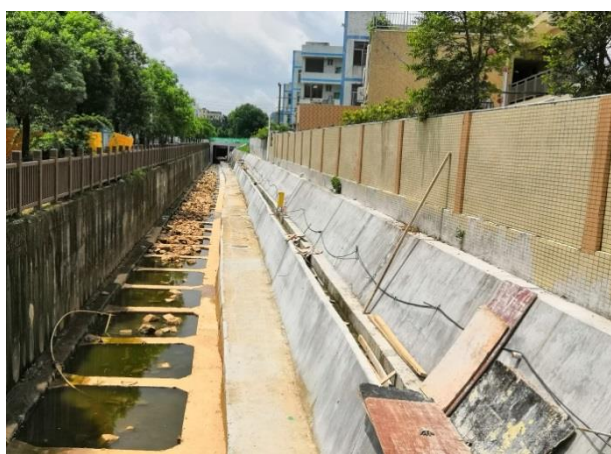
1. 部分项目施工外观质量较差。如龙岗河流域河道综合整治项目 EPC (设计采购施工)-新生排水渠综合整治工程右岸挂板施工外观质量较差, 线型不顺直, 存在跑模现象; 施工缝、泄水孔布置不均匀或泄水孔缺失 (见图 4); 大鹏新区社区给水管网改造工程 (五期) 雷达站提升泵房后混凝土挡墙外观质量差, 局部混凝土表面存在错台、蜂窝、平整度差等外观质量缺陷 (见图 5); 坂雪岗水质净化厂二期工程一号楼梯混凝土胀模, 混凝土表面存在剥落、挂帘和蜂窝麻面等外观质量缺陷 (见图 6)。

图 4 龙岗河流域河道综合整治项目 EPC (设计采购施工) -新生排水渠综合整治工程右岸挂板施工外观质量较差, 线型不顺直, 存在跑模现象。

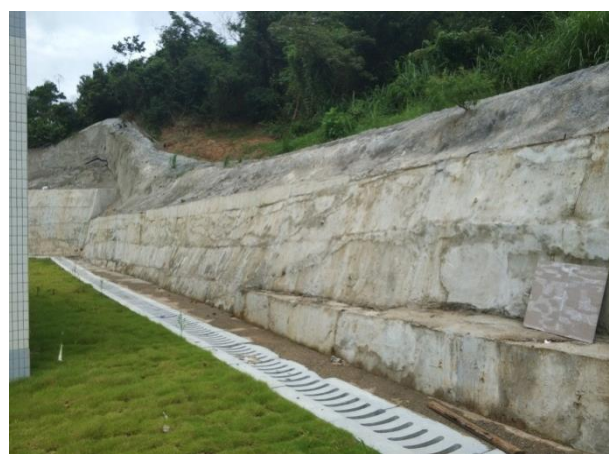
2. 回填土质量问题仍然存在,部分项目施工未达到设计要求。如龙岗河流域河道综合整治项目 EPC (设计采购和施工) --花园河综合整治工程坪西北支流 N6#过路涵施工区管道回填土未分层压实和检测 (见图 7); 大鹏新区社区给水管网改造工程 (五期) 挡墙上部护坡喷砼厚度达不到设计要求 (100mm), 局部出现开裂现象 (见图 5)。

图 5 大鹏新区社区给水管网改造工程 (五期) 雷达站提升泵房后混凝土挡墙外观质量差, 局部混凝土表面存在错台、蜂窝、平整度差等外观质量缺陷挡墙上部护坡喷砼厚度达不到设计要求 (100mm), 局部出现开裂现象。

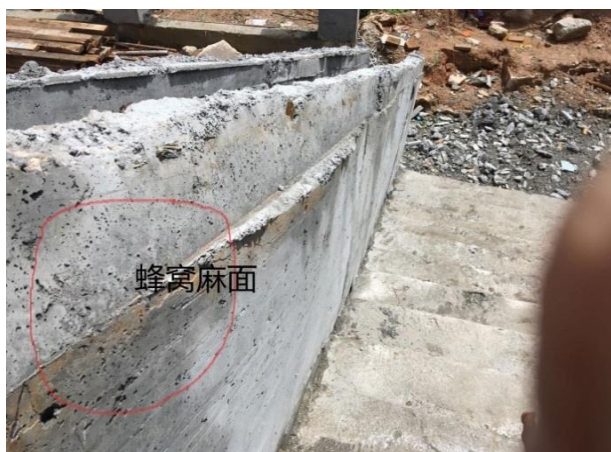
图 6 坂雪岗水质净化厂二期工程一号楼梯混凝土混凝土表面存在多处外观质量缺陷。

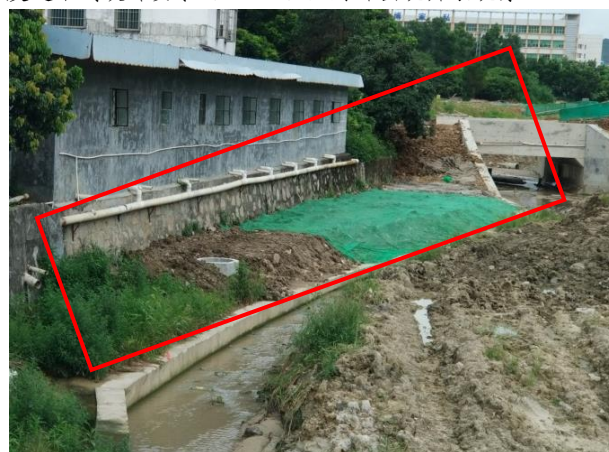
图 7 龙岗河流域河道综合整治项目 EPC (设计采购和施工) --花园河综合整治工程坪西北支流 N6#过路涵施工区管道回填土未分层压实和检测。

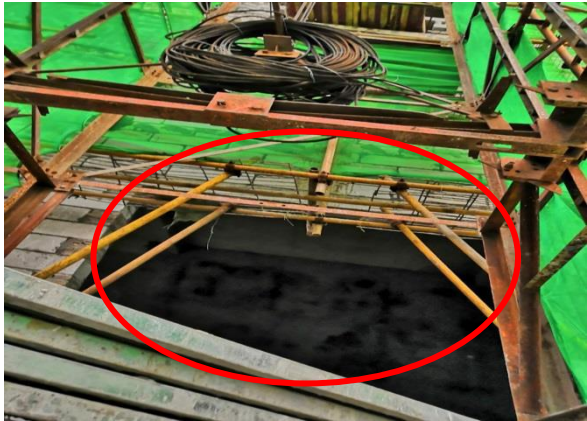
检查发现航城街道黄田片区排涝泵站工程使用物料提升机存在地面进料口无围栏门，吊笼安全门缺失，附墙架固定不符合要求等11项问题（见图8）；大空港新城区截流河综合治理工程-主体部分（不含生态修复）南连通渠施工作业面的2#塔吊存在回转上支座与回转塔身连接销轴的止退销与销轴孔不匹配（个别），电气柜内断错相序保护短接失效；茅洲河（光明区）水环境综合整治工程项目-河道底泥处理厂建设工程和公明、松岗水质净化厂一期提标改造工程使用塔式起重机检查发现，未见塔式起重机定期自检记录，安装验收表缺少自检验收结论等问题；坝光水质净化厂工程的1#塔机存在顶升套架导轮止退压板缺失、回转支座一螺栓单螺母固定、顶升液压油表漏油等6处安全隐患，2#塔机存在高度限位距离小于80cm、顶升套架导轮止退压板缺失、顶升液压油表漏油等5处安全隐患（见图9）。

图 8 前海铁石片区水环境综合整治项目一航城街道黄田片区排涝泵站工程物料提升机吊笼安全门缺失。

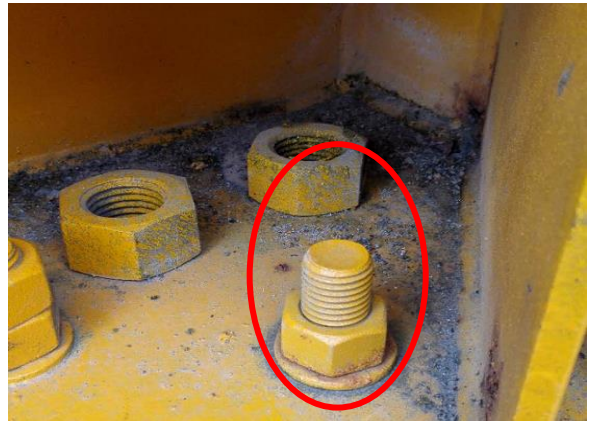
图 9 坝光水质净化厂回转支座一螺栓单螺母固定。

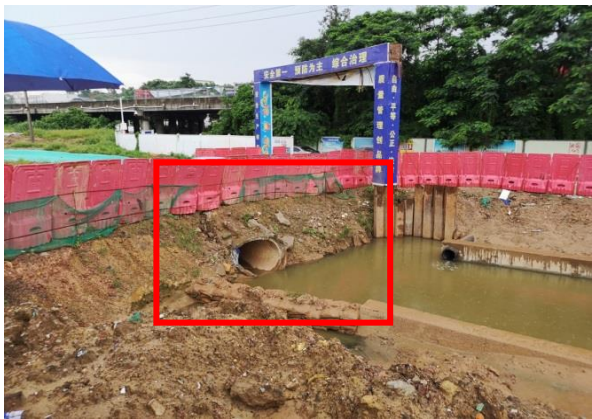
检查情况表明，各参建单位的防洪安全意识有所提高，但仍有一部分项目未按要求编制防洪度汛方案或未按要求落实防汛措施。如上禾塘水综合整治工程未按要求编制防洪度汛和应急预案，2号节点施工便桥处仅用1根涵管进行施工导流，影响河道汛期的正常行洪（见图10）；沙背沥河综合整治工程未按要求编制防洪度汛方案；花园河综合整治工程坪西北支流N1#过路涵左孔箱涵堵塞，缩窄了行洪断面，影响河道汛期的正常行洪。

图 10 龙岗河流域河道综合整治项目 EPC (设计采购施工)-上禾塘水综合整治工程 2 号节点施工便桥处仅用 1 根涵管进行施工导流, 影响河道汛期的正常行洪。

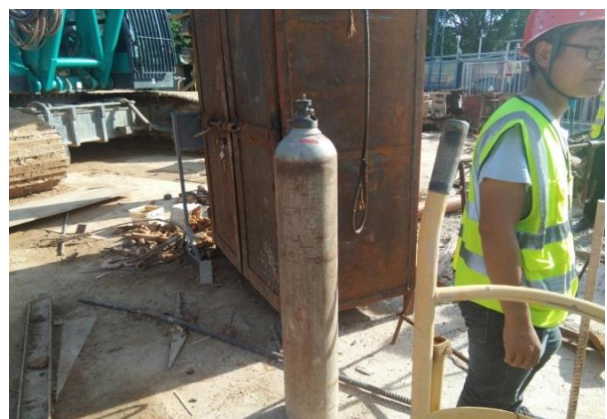
检查发现白芒河流域水环境综合治理工程(水质保障部分)，施工现场安全文明施工混乱，未使用的电焊机、切割机、空压机等机械未放置专用库房内，存放间的氧气瓶混放（空瓶与实瓶未区分）无标识标牌（见图11）；新生排水渠综合整治工程，施工现场围挡未全封闭，临边安全防护不连续，安全警示标志设置不足，左岸挂板施工未设置安全操作平台，渠内施工未设置人员上下通道。根据《市大气污染防治指挥部办公室关于7月全市工地扬尘防治及道路扬尘巡测结果的通报》显示，北线引水工程安全隐患整改（含龙茜供水改造工程）存在出入口部分道路未按要求硬底化，开挖基坑、土方、爆破工程施工中采取湿法作业但未达到规范要求，裸露土及易起尘物料覆盖不足等问题。

图 11 白芒河流域水环境综合治理工程(水质保障部分)施工现场氧气瓶未按规定要求存放, 裸露在室外下阳光暴晒, 存在安全隐患。

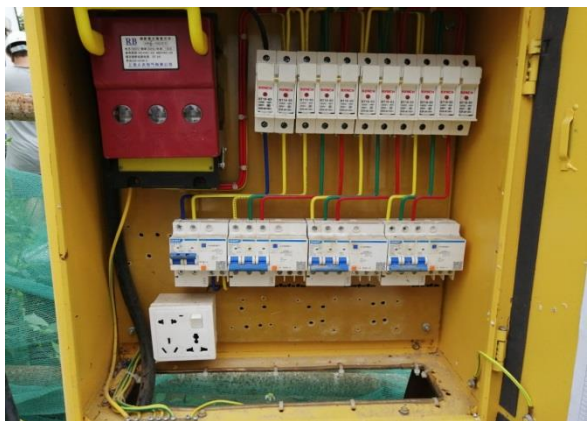
要求设置配电箱)，临时用电电缆线拖地严重、电线存在多处接头不符合规范要求；上禾塘水综合整治工程，施工临时用电方面存在配电箱无标识、配电箱内电缆线裸露、无绝缘保护等；沙背沥河综合整治工程，3号节点施工临时用电存在配电箱无标识、配电箱设置于草丛中、电缆涉水布设等；浪背水综合整治工程，施工临时用电方面存在开关箱“一箱多闸”（截污总口 X-13 号箱及恒利工业园 X-3 号箱）、开关箱内违规安装插座（X-13 号箱）、插座未接地线（恒利工业园工具房）等（见图 12）。

图 12 龙岗河流域河道综合整治项目 EPC (设计采购施工)-浪背水综合整治工程截污总口 X-13 号开关箱“一箱多闸”、违规安装插座。

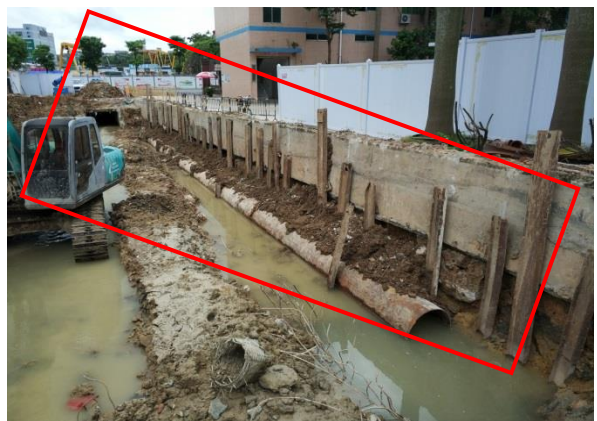
检查发现新安街道海乐社区 41 区内涝整治工程未见沟槽开挖支护专项方案，未与权属单位签订地下管线（电力，通讯，给水）保护协议；航城街道黄田片区排涝泵站工程泵房主体施工脚手架安全防护网不连续，作业层脚手板上堆放扣件，存在坠物伤人风险；坂雪岗水质净化厂二期工程，生化池操作层临时通道搭设不规范，支撑架不牢固；公明、松岗水质净化厂一期提标改造工程，氧气瓶、乙炔瓶倒地放置，未及时归库，与动火作业安全距离不足；花园河综合整治工程坪西北支流 N1#过路涵施工未按设计要求采用微型桩支护，围墙混凝土基础局部掏空，存在安全隐患（见图 13）。

图 13 龙岗河流域河道综合整治项目 EPC (设计采购和施工)-花园河综合整治工程坪西北支流 N1#过路涵施工未按设计要求采用微型桩支护; 围墙混凝土基础局部掏空, 存在安全隐患。
