深圳市水务工程质量安全监督

通 报

2019 年第 5 期（总第 74 期）

市水务工程质量安全监督站 编

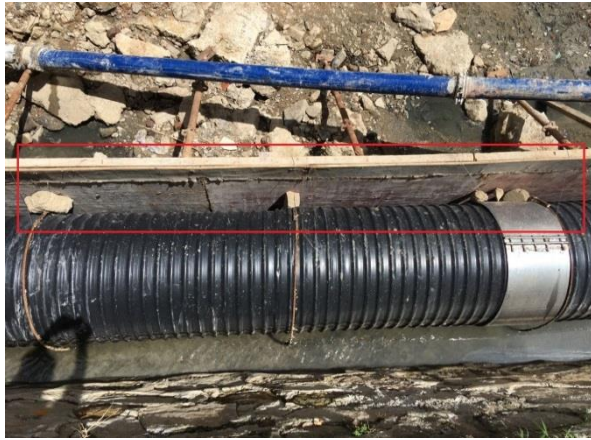
3. 部分项目的混凝土质量有待提高。如四联河地面坍塌隐患治理及水环境综合整治工程截污管外包混凝土模板安装不规范，外包混凝土厚度不均匀，局部达不到设计要求（设计厚度为 20cm）（见图 4）；麻雀坑水综合整治工程兰田路过路箱涵外观存在蜂窝、麻面等外观质量缺陷；茅湖水综合整治工程 2#箱涵搭板混凝土未按规定制作混凝土试件。

图4 四联河地面坍塌隐患治理及水环境综合整治工程截污管外包混凝土模板安装不规范，外包混凝土厚度不均匀，局部达不到设计要求（设计要求厚度为20cm）。

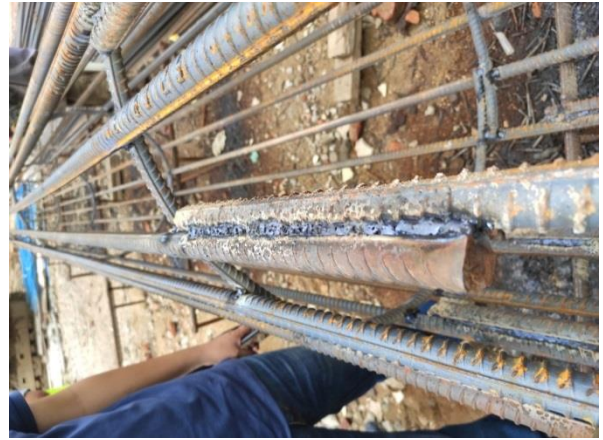
1. 部分项目钢筋制安质量未达到设计要求。如光明区公明排洪渠、合水口排洪渠、上下村排洪渠水环境综合整治工程箱涵侧墙部分钢筋间距不均匀，个别位置钢筋间距大于设计要求；部分箱涵侧墙钢筋保护层厚度不满足设计要求；茅洲河支流排洪渠综合整治工程钢筋笼钢筋搭接单面焊长度不满足规范要求，存在夹渣、咬边等问题（见图 5）。

图5 茅洲河支流排洪渠综合整治工程钢筋笼钢筋搭接单面焊长度不满足规范要求，存在夹渣、咬边现象。

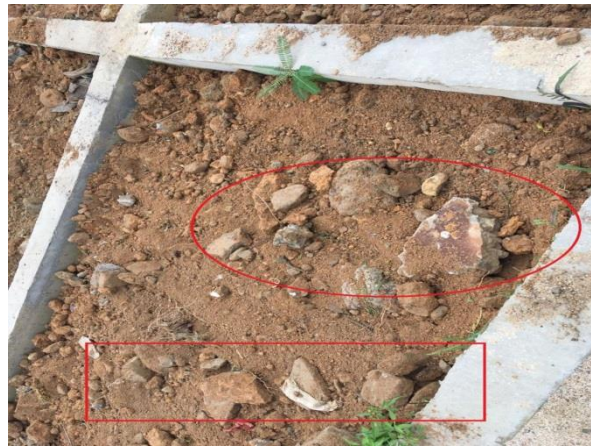
2. 砌体和回填土质量问题仍然存在。如新大河综合整治工程泛洪区格构梁护坡回填土料中夹带石块、建筑垃圾等杂物，干砌石护脚砌筑不密实、不平整，存在大量孤石和浮塞现象（见图 6、图 7）；保安片区城市更新单位一期东片区蚌湖水综合整治工程挡墙后回填土未分层回填，回填土掺杂块石、砖块等杂物，河道干砌石护底所使用的石料部分采用废弃的混凝土块，部分石料块径偏小，砌筑不密实，存在大量孤石，浮石现象；观澜水质净化厂提标扩容工程-二期工程反硝池南面东侧已埋设约 10 米的钢管（直径 2.6 米）管道基础未按设计要求施工，磁混池北侧已埋设的钢管回填材料不符合要求，且未按设计要求进行分层回填。

图6 新大河综合整治工程泛洪区格构梁护坡回填土料中夹带石块、建筑垃圾等杂物。

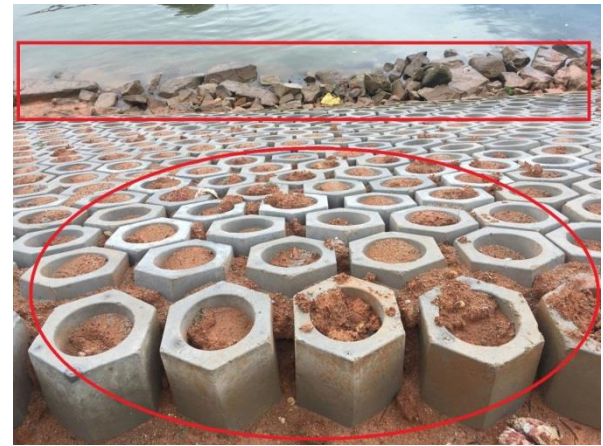
图7 新大河综合整治工程入海口段螺母块摆放不紧凑，缝宽过大，干砌石护脚砌筑不密实、不平整，存在大量孤石和浮塞现象。

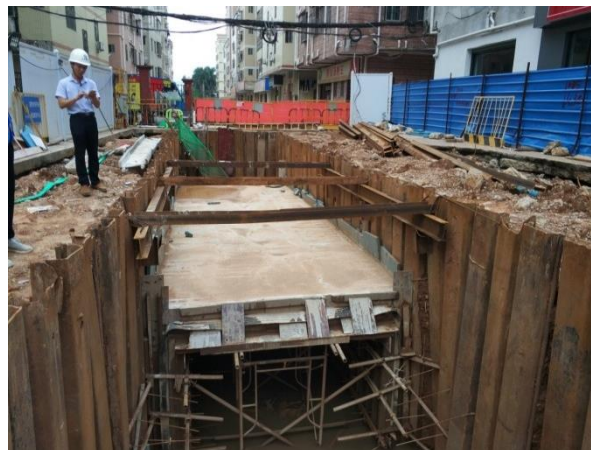
4. 部分项目未按照施工图施工。如观澜水质净化厂提标扩容工程-二期工程反硝池南面东侧已埋设约 10 米的钢管（直径 2.6 米）管道基础未按设计要求进行施工（见图 9）；龙岗河流域河道综合整治项目 EPC（设计采购施工）-茅湖水综合整治工程 5#节点河道右岸灌注桩平均桩间距约为 200cm，大于设计桩间距（设计桩间距为 150cm）；田心村排水渠综合整治工程 6#节点 K1+000 段箱涵基坑开挖断面尺寸与设计不符，箱涵侧墙与拉森钢板桩间距不足 10cm，不满足设计 1.5m 要求；现场实测箱涵顶宽度约 3.6m，不满足设计 3.7m 要求（见图 8）。

图8 田心村排水渠综合整治工程6#节点K1+000段箱涵基坑开挖断面尺寸与设计不符，箱涵侧墙与拉森钢板桩间距不足10cm，不满足设计1.5m要求。

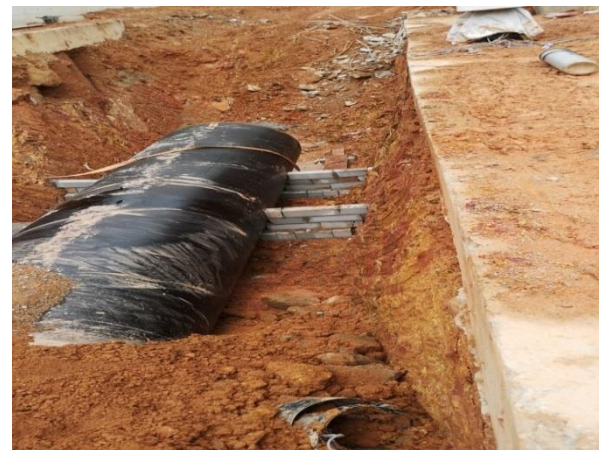
图9 观澜水质净化厂提标扩容工程-二期工程反硝池南面东侧已埋设约10米的钢管（直径2.6米）管道基础未按设计要求进行施工。

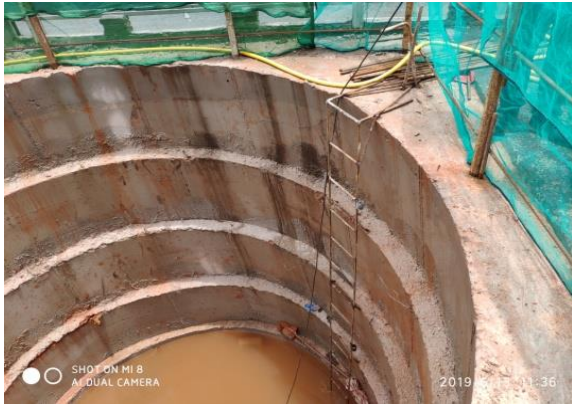
图 10 环观中路-人民路水管网改造工程工作井爬梯未设置护笼。

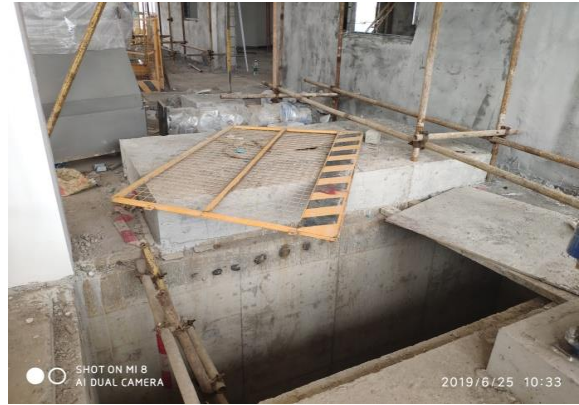
图 11 观澜水质净化厂提标扩容工程-二期临边防护有缺失。

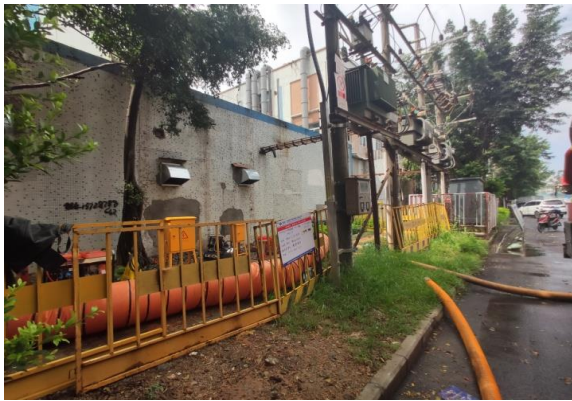
图 12 2019 年宝安区全面消除黑臭水体工程(茅洲河片区)二工区作业区域临近变压器, 变压器缺少防护措施和警示标识。

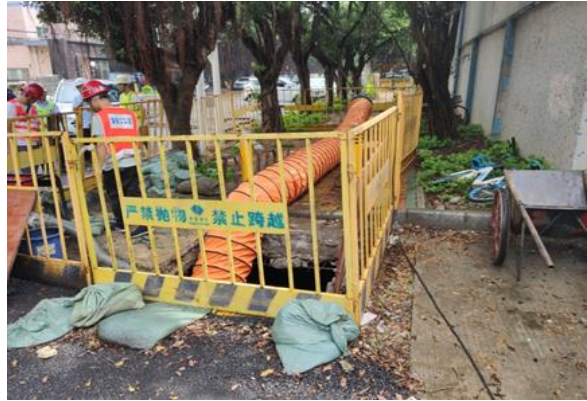
图 13 2019 年宝安区全面消除黑臭水体工程(茅洲河片区)二工区 隐患: 暗涵清淤施工现场缺少有限空间作业危险告知相关警示标识。

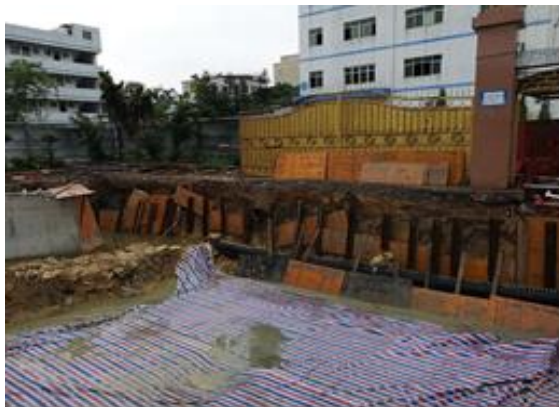
挡不规范;龙岗河流域田脚水综合整治工程上游段河道施工现场存在部分施工区域无封闭隔离措施(见图 14);罗湖区布吉河支流(清水河、高涧河)黑臭水体整治项目清水河一路 4#工作井围挡不封闭;光明区公明排洪渠、合水口排洪渠、上下村排洪渠水环境综合整治工程,部分河道施工现场未设置围挡。

图 14 龙岗河流域田脚水综合整治工程 21 号箱涵边坡开挖未按设计要求(坡比 1:1)放坡开挖; 现场采用的支护措施不规范, 存在一定安全隐患; 河道内存在横纵向堆土围堰, 影响河道汛期的正常行洪。

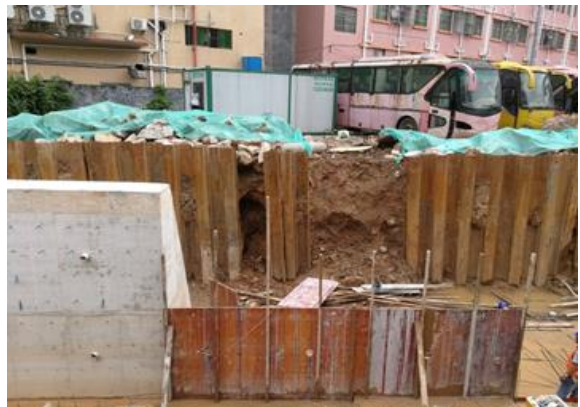
人员上下安全通道不符合安全要求；茅洲河支流排洪渠综合整治工程左岸钢板桩支护未按施工方案实施且不连续、未封闭，出现土体塌落，钢板桩支护已出现较大水平位移，挡土墙基坑左侧临边堆放大量块石，存在坠落伤人隐患（见图 15）；观澜水质净化厂提标扩容工程-二期临边防护有缺失（见图 11）。

图 15 茅洲河支流排洪渠综合整治工程左岸钢板桩支护未按施工方案实施且不连续、未封闭, 出现土体塌落, 钢板桩支护已出现较大水平位移, 存在安全隐患
