# 深圳市水务工程质量安全监督

## 通 报

2018 年第 11 期（总第 69 期）

市水务工程质量安全监督站 编

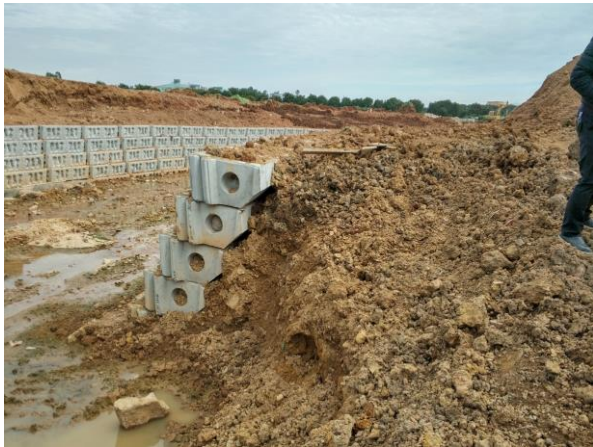
图 7 同乐片区 23-1 基本农田排洪渠整治工程干流河道边坡设计要求采用“土钉+喷射砼支护”施工；干流河道框式生态挡墙墙后回填未按设计要求 2m 以下分别采用碎石、砂回填，现场实际采用土料回填。

| 序号 | 工程名称 | 参建单位 | 存在的问题 |
|---|---|---|---|
| 26 | 同乐片区 23-1 基本农田排洪渠整治工程 | 建设单位：龙岗区经济促进局<br>设计单位：中工武大设计研究有限公司<br>监理单位：市恒浩建工程项目管理有限公司<br>施工单位：湖南益众水利建设有限公司 | 12月11日监督检查发现：<br>1. 项目技术负责人郭斌、专职安全员吴才生、总监理工程师谢凯敏、监理工程师龙俊钊均不在岗。<br>2. 干流河道边坡未按设计要求采用“土钉+喷射砼支护”；支流河道边坡未按设计要求的坡比进行开挖，现场开挖边坡陡于设计要求的 1:1 坡比。<br>3. 干流河道框式生态挡墙墙后回填设计要求 2m 以下分别采用碎石、砂回填，现场实际采用土料回填；支流河道边坡未按设计要求铺设土工布， |

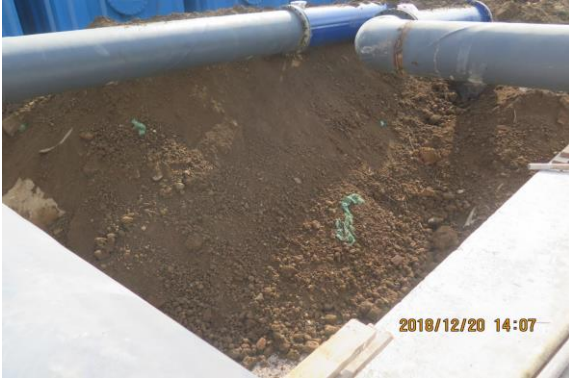
图 9 横岗水质净化厂（一期）提标改造工程管道未按设计要求分层回填。

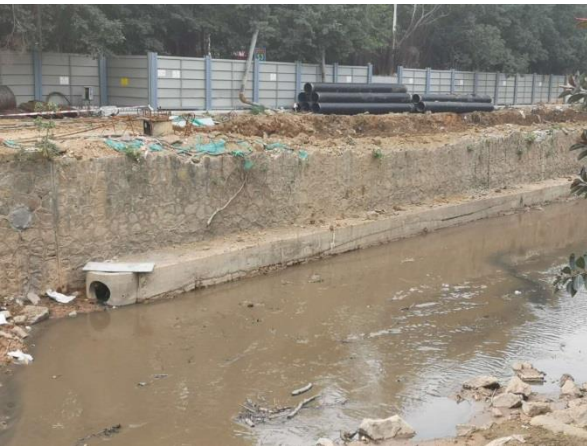
图 11 大空港片区水环境综合整治项目-坳颈涌综合整治工程：截污管涵包封混凝土存在错台、冷缝、蜂窝麻面等质量问题。

| 序号 | 工程名称 | 参建单位 | 存在的问题 |
|---|---|---|---|
| 13 | 大空港片区水环境综合整治项目-坳颈涌综合整治工程 | 建设单位: 宝安区环境保护和水务局<br>设计单位: 中工武大设计研究有限公司<br>监理单位: 市甘泉建设监理有限公司<br>施工单位: 中国建筑第六工程局有限公司 | 12月13日监督检查发现:<br>1. 截污管涵包封混凝土存在错台、冷缝、蜂窝麻面等质量问题。<br>2. 打桩机支撑架插销使用电焊条代替, 不满足设备安全使用要求, 存在安全隐患; 泥浆池未按设计及规范要求设置, 泥浆直接排入河道, 污染严重。<br>3. 现场安全文明施工较差, 施工围挡未连续、封闭、部分破损严重, 起不到安全围护作用; 开挖土方未及时清运且裸露土体未覆盖, 不满足扬尘污染防治要求。<br>建设单位、监理单位未严格履职, 对现场出现的质量和安全隐患不能及时督促施工单位整改处理。<br>对上述问题, 已发监督文书(深水质监〔2018〕改字第151号)要求相关单位整改。 |

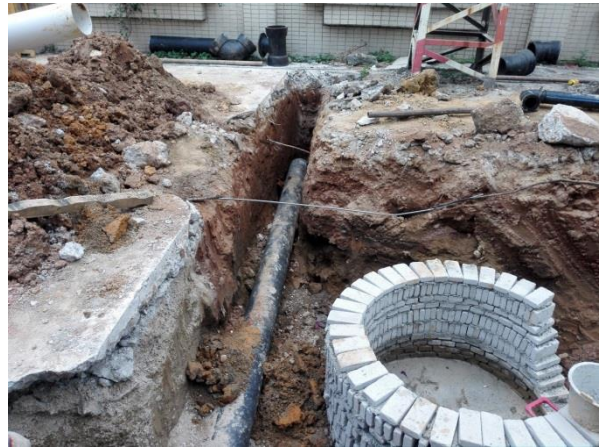
图 8 坪山区社区供水管网改造（五期）未铺设砂垫层，管沟开挖宽度达不到设计要求。

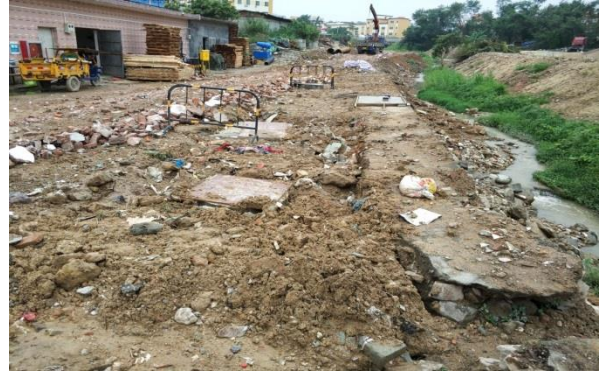
图 10 黄竹坑水综合整治工程 C 段施工区已完成的 210m 截污管回填料夹带建筑垃圾，且未分层夯实、分层检测。

| 序号 | 工程名称 | 参建单位 | 存在的问题 |
|---|---|---|---|
| 21 | 黄竹坑水综合整治工程 | 建设单位: 龙岗区环境保护和水务局<br>设计单位: 市广汇源环境水务有限公司<br>监理单位: 广东华禹工程咨询有限公司<br>施工单位: 水利部长江水利委员会陆水枢纽工程局 | 11月28日监督检查发现:<br>1. C段施工区已完成的210m截污管管材未经第三方检测合格即投入使用,且未履行材料进场报验手续,管道回填料夹带建筑垃圾,且未分层夯实、分层检测。<br>2. C段、E段施工区未按设计要求设置围挡,裸露土未覆盖防尘网,施工区主要车行道路泥泞,出入口未设置车辆自动冲洗设施,未安装TSP扬尘在线监测设施,河岸临边未设置防护栏杆;B段施工区使用PVC围挡,与设计要求的钢板围挡不符。<br>对上述问题,已发监督文书(深水质监〔2018〕改字第136号)要求相关单位整改。 |

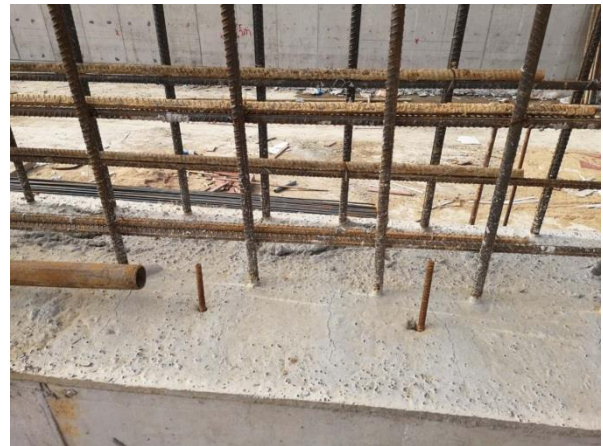
图 12 前海铁石片区水环境综合整治项目-固戍涌综合整治工程凿毛不彻底，钢筋间距不足。

| 序号 | 工程名称 | 参建单位 | 存在的问题 |
|---|---|---|---|
| 12 | 前海铁石片区水环境综合整治项目-固戍涌综合整治工程 | <p>建设单位: 宝安区环境保护和水务局</p> <p>设计单位: 北京市市政工程设计研究总院有限公司</p> <p>监理单位: 市东鹏工程建设监理有限公司</p> <p>施工单位: 中国交通建设股份有限公司</p> | <p>12月11日监督检查发现:</p> <p>1. 抽查河道U型槽侧墙已完成绑扎的主筋间距,实测平均间距为262mm,不满足设计要求的主筋间距200mm;U型槽侧墙施工缝未按规范进行凿毛处理。</p> <p>2. 现场安全文明施工较差,原材料未按规范要求存放,施工围挡不连续、未封闭,裸露土体未覆盖,不满足防扬尘要求。</p> <p>对上述问题,已发监督文书(深水质监〔2018〕改字第149号)要求相关单位整改。</p> |

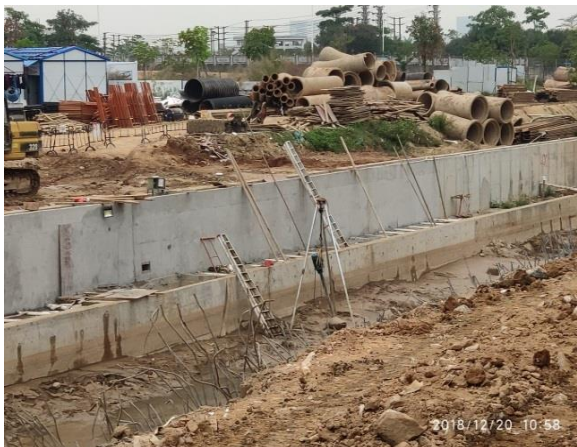
洲河流域中上游段支流（玉田河）综合整治工程桩号 YTH0+133 处工人清除河底垃圾和污泥过程中发生事故，事故造成 1 人死亡。监督站将继续加强监督检查力度，积极督促检查各有关单位开展安全隐患排查与整改。

图 13 2018 年 12 月 20 日，茅洲河流域中上游段支流（玉田河）综合整治工程桩号 YTH0+133 处工人清除。

| 序号 | 工程名称 | 参建单位 | 存在的问题 |
|---|---|---|---|
| 35 | 茅洲河流域中上游支流（玉田河）水环境综合整治工程 | 建设单位：光明区建筑工务局<br>设计单位：市水务规划设计院有限公司<br>监理单位：市合创建设工程顾问有限公司<br>施工单位：中国水利水电第十二工程局有限公司 | 2018年12月20日，茅洲河流域中上游段支流（玉田河）综合整治工程桩号 YTH0+133 处工人清除河底垃圾和污泥过程中发生事故，事故造成 1 人死亡。<br>对上述问题，已发监督文书（深水质监〔2018〕停字第2号）责令相关单位立即停止施工，全面整改。<br>12月3日监督检查发现：<br>1. 桩号 0+000~0+230 段混凝土挂板外观质量差，线型不直，局部出现裂缝，错台、漏浆、麻面现象普遍。<br>2. 桩号 0+350~0+550 段沿河截污管沟槽临边 |

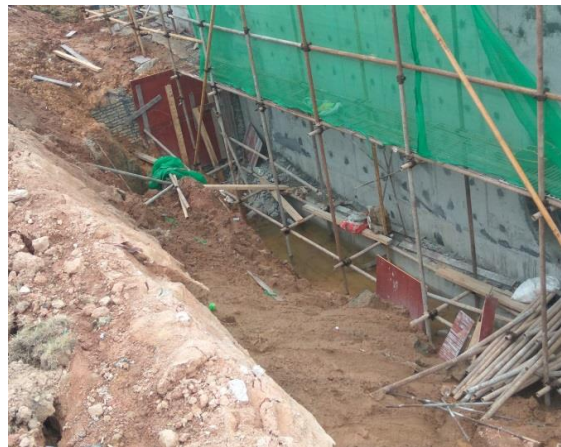
图 14 龙华水质净化厂（一期）提标改造工程——脚手架基础未夯实且部分位置有积水；立杆底部垫木宽度、厚度不符。

| 序号 | 工程名称 | 参建单位 | 存在的问题 |
|---|---|---|---|
| 48 | 龙华水质净化厂(一期)提标改造工程 | <p>建设单位: 市中环水务有限公司</p> <p>设计单位: 中国市政工程华北设计研究总院有限公司</p> <p>监理单位: 市施友建设监理有限公司</p> <p>施工单位: 中国第四冶金有限责任公司</p> | <p>12月6日监督检查发现:</p> <ol style="list-style-type: none"> <li>1. 施工单位项目经理黄绥超不在岗。</li> <li>2. 中间提升泵房基坑一侧边坡开裂严重,存在塌方隐患;管道沟槽边缘堆放大量土方,存在安全隐患。</li> </ol> |

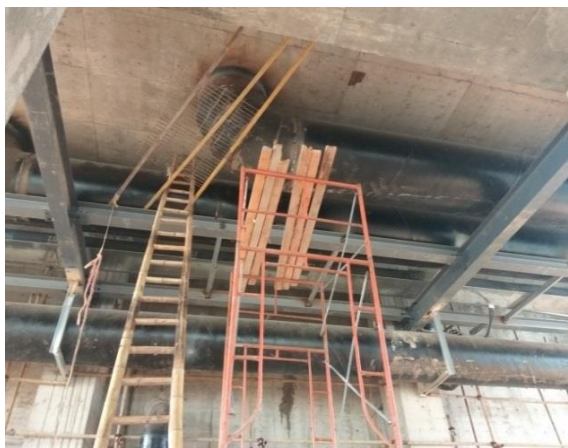
图 15 观澜河口调蓄池提标改造工程——生化池进水管施工区作业平台用木方代替脚手板且未铺满、未固定、未设置。

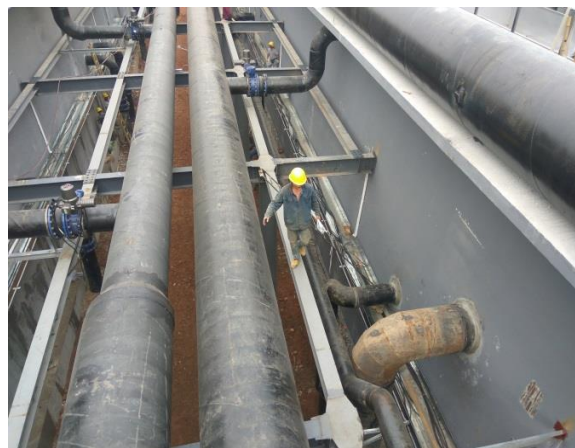
图 16 观澜河口调蓄池提标改造工程——生化池进水管施工区个别施工人员在没有任何防护措施的构件上行走。

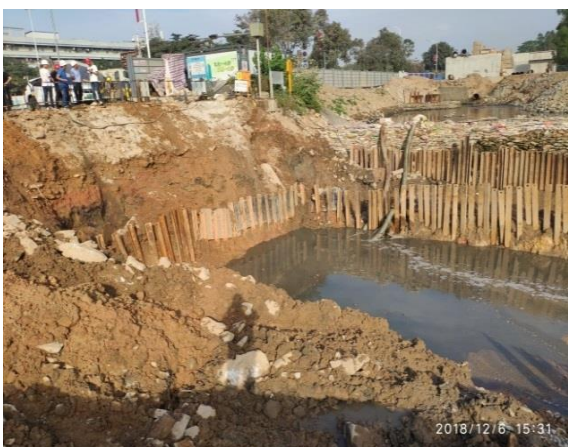
图 17 大空港片区水环境综合整治项目-灶下涌综合整治工程——基坑开挖及支护未制定专项方案和进行专家论证。

| 序号 | 工程名称 | 参建单位 | 存在的问题 |
|---|---|---|---|
| 11 | 大空港片区水环境综合整治工程-灶下涌综合整治工程 | <p>建设单位: 宝安区环境保护和水务局</p> <p>设计单位: 北京城建设计发展集团股份有限公司</p> <p>监理单位: 市甘泉建设监理有限公司</p> <p>施工单位: 中国建筑第六工程局有限公司</p> | <p>12月6日监督检查发现:</p> <p>1. 基坑开挖及支护未制定专项方案和进行专家论证,施工单位未对深基坑进行沉降变形监测;现场检查时部分边坡已有滑塌,存在安全隐患。</p> <p>2. 施工围堰不符合设计要求且漏水严重,经核查该围堰未经验收即投入使用。</p> <p>3. 现场安全文明施工较差,基坑临边防护不满足安全要求,缺少安全警示标识等。</p> <p>建设单位、监理单位质量安全管理不到位,未及时发现并督促施工单位对上述问题进行整改处理。</p> <p>对上述问题,已发监督文书(深水质监〔2018〕改字第144号)要求相关单位整改。</p> |

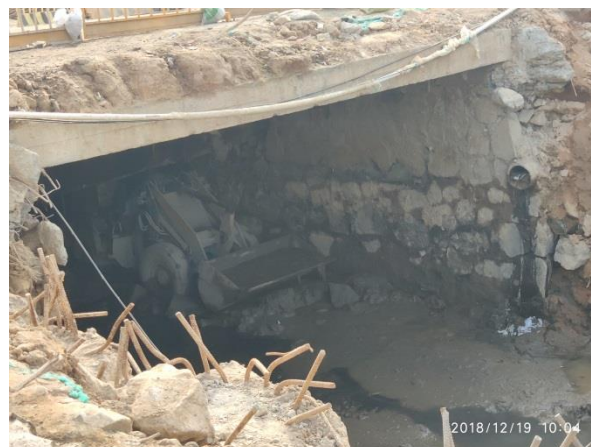
受岁末年初赶工期等因素影响, 受监的在建水务工程施工安全隐患和事故比较突出, 安全形势不容乐观, 本月共发生 2 起人员死亡事故。2018 年 12 月 18 日 9:30 左右, 塘尾涌综合整治工程 1 名施工人员在福海街道塘尾社区松福大道与凤塘大道交汇处(里程桩号为 T0+750)进行桥涵清淤作业时, 发生机械伤害事故, 装载机司机经送医院抢救无效死亡。2018 年 12 月 20 日, 茅

图 18 2018 年 12 月 18 日 930 左右，塘尾涌综合整治工程施工人员在福海街道塘尾社区松福大道发生机械伤害事故，装载机司机经送医院抢救无效死亡。

| 序号 | 工程名称 | 参建单位 | 存在的问题 |
|---|---|---|---|
| 14 | 大空港片区水环境综合整治项目-塘尾涌综合整治工程 | 建设单位: 宝安区环境保护和水务局<br>设计单位: 广东省水利电力勘测设计研究院<br>监理单位: 市甘泉建设监理有限公司<br>施工单位: 中国建筑第六工程局有限公司 | 2018年12月18日9:30左右, 该项目施工人员在福海街道塘尾社区松福大道与凤塘大道交汇处(里程桩号为T0+750)进行桥涵清淤作业时, 发生机械伤害事故, 装载机司机经送医院抢救无效死亡。<br>对上述问题, 已发监督文书(深水质监〔2018〕改字第154号)要求相关单位整改。 |
