深圳市水务工程质量安全监督

通 报

2022 年第 4 期（总第 100 期）

市水务工程质量安全监督站 编

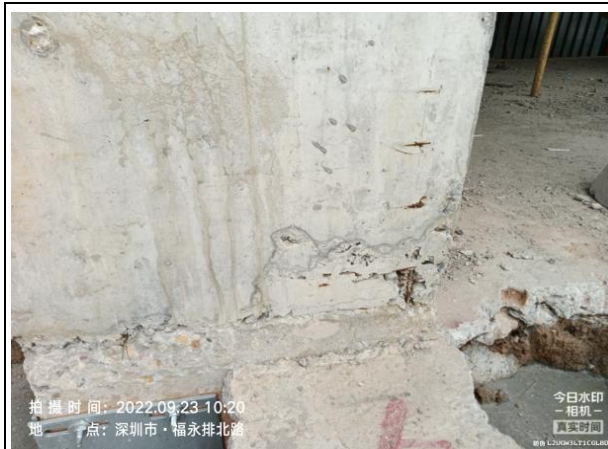
1. 部分项目建（构）筑物实体质量较差。检查发现福永水质净化厂二期工程设计采购施工总承包（EPC）生化池 1 楼部分钢筋混凝土柱底有蜂窝、烂根现象（图 2），个别露筋孔洞未及时处理，个别柱子浇筑结合面漏浆；坝光片区防洪（潮）排涝工程第 III 标段上新屋水入海口预制多孔砖拼装和 CT1 滨水步道石材铺装缝隙过大（图 3）；王母河水环境综合整治工程部分砌石石料尺寸偏小，砌石表面平整度不佳（图 4）；大磡河流域水环境综合治理工程（初雨处理设施除外）局部挡墙混凝土振捣不密实，存在蜂窝、麻面、错台等质量缺陷。

图2 福永水质净化厂二期工程设计采购施工总承包(EPC)生化池1楼部分钢筋混凝土柱底有蜂窝、烂根现象。

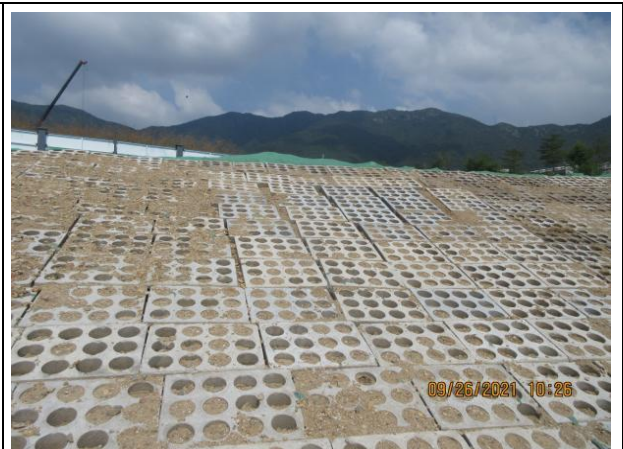
图3 坝光片区防洪(潮)排涝工程第III标段上新屋水入海口预制多孔砖拼装缝隙过大。

18	坝光片区防洪(潮)排涝工程 III 标	<p>建设: 深圳市水务工程建设管理中心 设计: 深圳市水务规划设计院股份有限公司 监理: 深圳市深水水务咨询有限公司 施工: 中国水利水电第十一工程局有限公司</p>	<p>9 月 26 日评估检查发现: 存在上新屋水入海口挡墙有较大裂缝未处理、临边缺少防护等质量安全问题 (现场质量问题 9 项、安全问题 6 项, 施工单位质量管理行为问题 1 项、安全管理行为问题 1 项, 监理单位质量管理行为问题 1 项、安全管理行为问题 1 项)。</p>

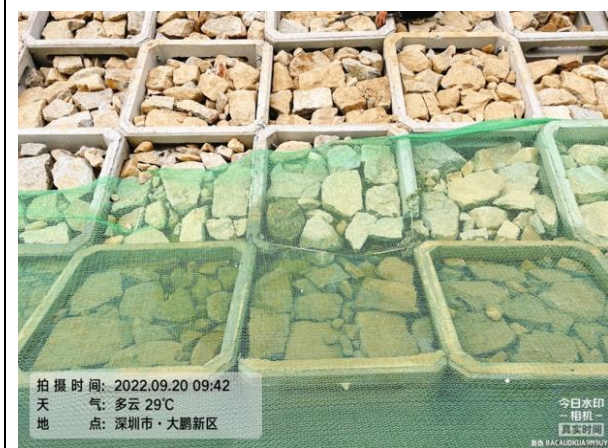
图4 王母河水环境综合整治工程部分砌石石料尺寸偏小,砌石表面平整度不佳。

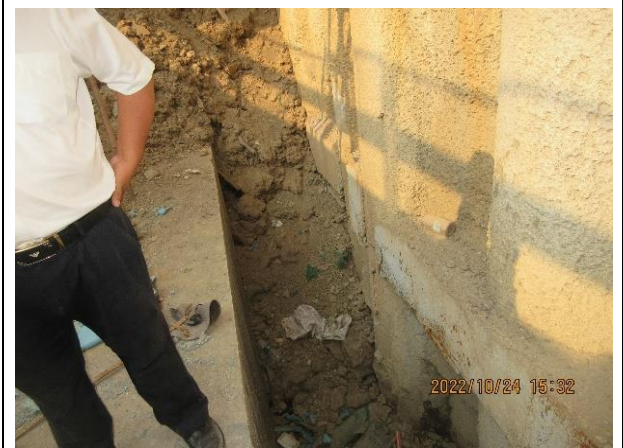
2. 部分项目未按设计或规范要求施工。检查发现大空港新城截流河综合治理工程-主体部分（不含生态修复）箱涵回填石粉渣未分层，箱涵两侧未按设计要求回填石粉渣（图 5）；大空港新城截流河综合治理工程沿河休闲带景观及 2 座人行天桥项目示范段工程现场瓷砖铺装使用自拌砂浆，无配合比，部分砂浆成团结块（图 6）；径心水库附属设施隐患整治及环境提升工程宿舍楼二楼地面铺装砂浆层偏厚，消火栓阀门中心距箱侧面离偏小（图 7），栓口中心距地面偏高。

图5 大空港新城区截流河综合治理工程-主体部分(不含生态修复)箱涵回填石粉渣未分层,箱涵两侧未按设计要求回填石粉渣。

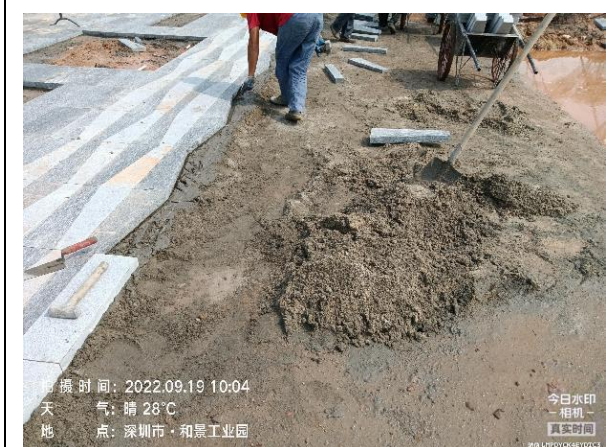
图6 大空港新城区截流河综合治理工程沿河休闲带景观及2座人行天桥项目示范段工程现场瓷砖铺装使用自拌砂浆,无配合比,部分砂浆成团结块。

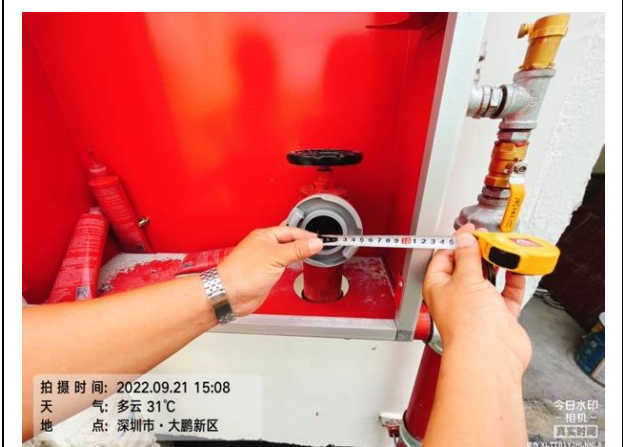
图7 径心水库附属设施隐患整治及环境提升工程宿舍楼二楼地面铺装砂浆层偏厚,消火栓阀门中心距箱侧面离偏小。

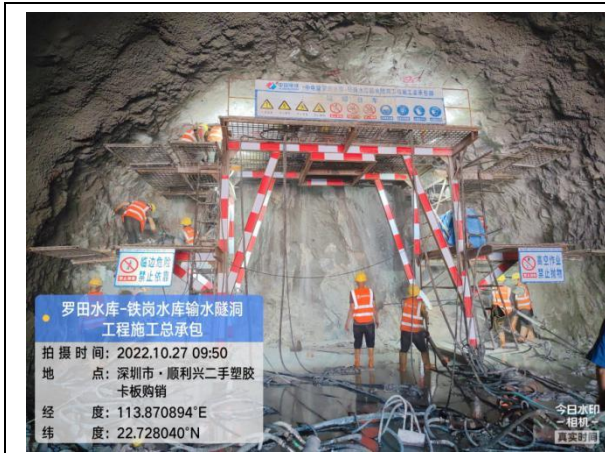
检查发现罗田水库-铁岗水库输水隧洞工程 2#交通隧洞内掌子面钻孔作业人员 9 人（另含 3 名管理人员），不符合专项方案及相关文件的人数管控要求（图 8）。深圳市沙井水质净化厂三期工程设计采购施工总承包（EPC）高支模立杆下端支撑在软土上、局部悬空（图 9）。深圳市前海-南山排水深隧系统工程土建 I 标郑宝坑渠预处理厂及深层支隧临边高处作业人员未挂设安全带，存在违规冒险施工现象（图 10）。大空港新城区截流河综合治理工程-主体部分（不含生态修复）一焊工在高处焊接作业未佩戴安全带和防护手套、未正确佩戴安全帽带，无牢固可靠的作业平台。大礮河流域水环境综合治理工程（初雨处理设施除外）管井内高处作业未搭设操作平台。

图 8 罗田水库-铁岗水库输水隧洞工程 2#交通隧洞内掌子面钻孔作业人员 9 人(另含 3 名管理人员), 不符合专项方案及相关文件的人数管控要求。

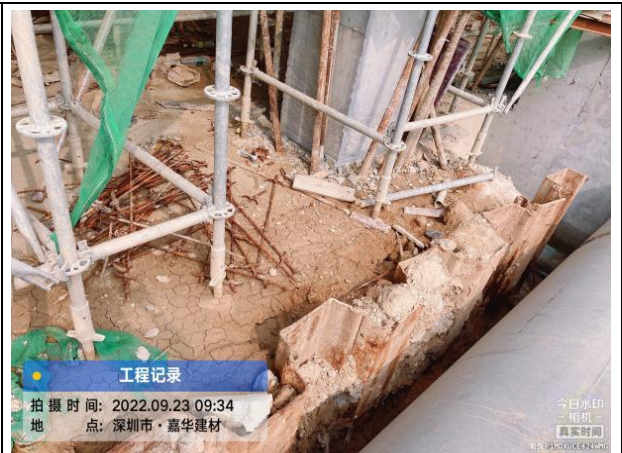
图 9 深圳市沙井水质净化厂三期工程设计采购施工总承包 (EPC) 高支模立杆下端支撑在软土上、局部悬空。

序号	工程名称	参建单位	存在的问题
			警字第 113 号) 要求相关单位处理。
12	深圳市沙井水质净化厂三期工程设计采购施工总承包 (EPC)	建设: 深圳市环水启航水质净化有限公司 设计: 中国市政工程中南设计研究总院有限公司 监理: 深圳市深水水务咨询有限公司 施工: 中交第一航务工程局有限公司	9 月 23 日评估检查发现: 存在空气管焊接 1 处焊缝错开距离不足 10cm, 焊缝局部存在弧坑; 高支模立杆下端局部悬空, 位于软土之上等问题 (施工单位质量管理行为问题 4 条、安全管理行为问题 2 条; 监理单位质量管理行为问题 3 条、安全管理行为问题 1 条)。 对上述问题, 已发监督文书 (深水质监〔2022〕警字第 106 号) 要求相关单位处理。 9 月 29 日起重机械专项检查发现: 1"塔式起重机未见液压油表标定证书。 对上述问题, 已发监督文书 (深水质监〔2022〕警字第 111 号) 要求相关单位处理。
13	福永水质净化厂二期工程设计采购施工总承包 (EPC)	建设: 深圳市深水福永水质净化有限公司 设计: 中国市政工程中南设计研究总院有限公司 监理: 深圳市利源水务设计咨询有限公司 施工: 广东省基础工程集团有限公司	10 月 9 日监督检查发现: 1. 撇水池施工区多处施工材料堆放模板支架上, 局部荷载集中, 存在安全隐患。 2. 机修间上盖施工现场横梁模板支架缺少扫地杆构件, 存在安全隐患。 3. 生物池施工现场采光井部位高处作业人员安全绳系挂 (低挂高用) 不满足安全要求。 4. 生物池施工现场高空作业车缺少高空作业操作规程。 对上述问题, 已发监督文书 (深水质监〔2022〕警字第 115 号) 要求相关单位处理。 9 月 23 日评估检查发现: 存在现场生化池 1 楼部分钢筋混凝土柱底部有蜂窝, 烂根现象; 污泥脱水车间现场脚手架高处作业多人未系带安全带等问题 (施工单位质量管理行为问题 6 条、安全管理行为问题 4 条; 监理单位质量管理行为问题 3 条、安全管理行为问题 1 条)。 对上述问题, 已发监督文书 (深水质监〔2022〕警字第 107 号) 要求相关单位处理。

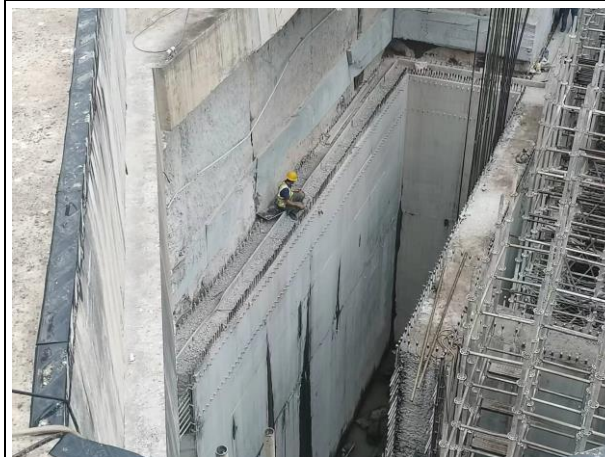
图 10 深圳市前海-南山排水深隧系统工程土建 I 标郑宝坑渠预处理厂及深层支隧临边高处作业人员未挂设安全带, 存在违规冒险施工现象。

在建水务工程高处作业人员未系挂安全带、脚手架搭设不规范、临边防护缺失等问题仍然突出，为确保高处作业与脚手架安全，遏制高处坠落事故，高处作业必须严格执行《建筑施工高处作业安全技术规范》《建筑施工扣件式钢管脚手架安全技术规范》。管理人员要注重安全帽、安全带、安全网情况的检查和洞口、井口、临边的安全防护设施的检查。责任单位要认真做好工人三级安全教育培训，切忌流于形式。

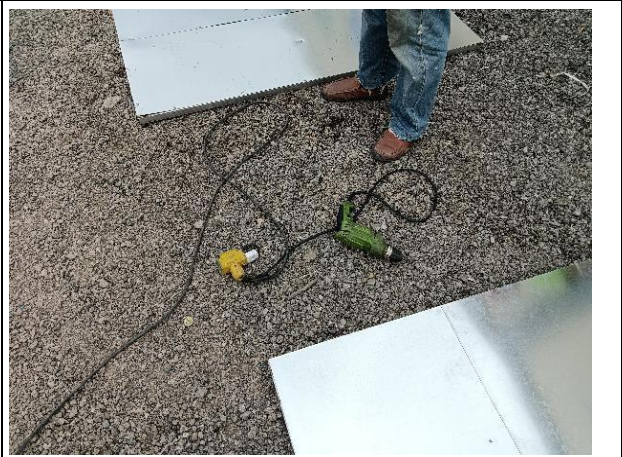
检查发现检查发现西丽水库至南山水厂原水管工程施工总承包隔离间区域一开关箱卧放，无重复接地，无巡查记录；现场使用活动插座，电缆线拖地（图 11）；部分电箱无电路图。坝光片区防洪（潮）排涝工程第Ⅲ标段施工大门口洗车池喷淋系统 2 个开关箱未重复接地，漏电保护器额定漏电动作电流过大。犁壁石水库修复工程违规使用多孔排插作业；一开关箱接地线连接金属入地深度不足；电箱未进行编号。

图 11 西丽水库至南山水厂原水管工程施工总承包现场使用活动插座, 电缆线拖地。

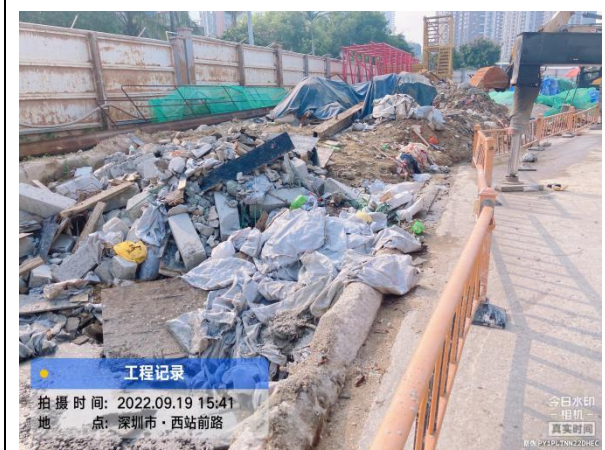
检查发现深圳市前海-南山排水深隧系统工程土建 I 标桂庙预处理站场内木方等材料堆放过高，郑宝坑预处理站垃圾池未及时出运或覆盖（图 12）。罗田水库-铁岗水库输水隧洞工程公明检修井工地在线扬尘检测系统未开启（图 13）。坝光片区防洪（潮）排涝工程 II 标景观湖施工现场砂石等易起尘材料未覆盖，局部水土流失较严重，西面海堤施工现场部分主要临时道路未硬化。王母河水环境综合整治工程场内两台挖机未张贴环保二维码。

图 12 深圳市前海-南山排水深隧系统工程土建 I 标郑宝坑渠预处理站垃圾池未及时出运或覆盖。

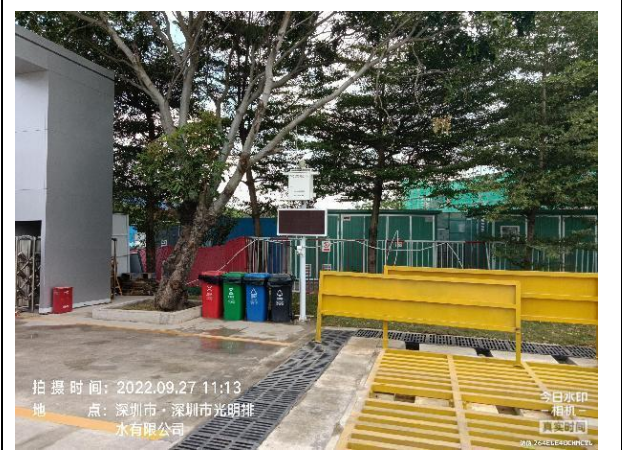
图 13 罗田水库-铁岗水库输水隧洞工程公明检修井工地在线扬尘检测系统未开启。。
