深圳市水务工程质量安全监督

通报

2023 年第 1 期（总第 102 期）

市水务工程质量安全监督站 编

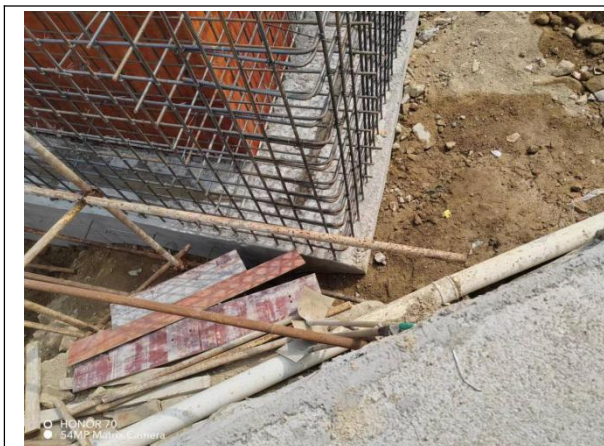
1. 部分项目建（构）筑物实体质量较差。公明水库-清林径水库连通工程公明取水口及配套交通工程桩号 K0+040 处混凝土挡墙墙身下部存在错台、对拉螺栓头处理不满足规范要求等质量缺陷，墙身上部部分已完成立模的木模板破损。三洲田水库供水消能及设施提升工程消力池已浇筑的混凝土底座基础线性不顺直，部分位置钢筋保护层厚度不足（图 2）。

图2 三洲田水库供水消能及设施提升工程消力池已浇筑的混凝土底座基础线性不顺直，部分位置保护层厚度不足。

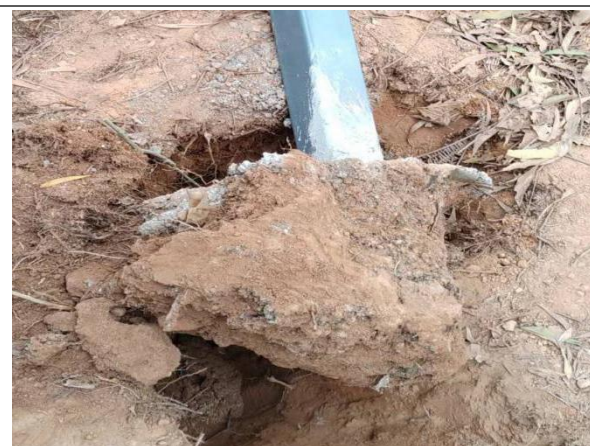
2. 部分项目未按设计或规范要求施工。赤坳水库一级水源保护区隔离保护工程已完工围网立柱基础（桩号 A5+357~A5+479），混凝土圆柱体土体下部混凝土深度不足且未扩大混凝土基础（图

图3 赤坳水库一级水源保护区隔离保护工程已完工围网立柱基础（桩号 A5+357~A5+479），混凝土圆柱体土体下部混凝土深度不足且未扩大混凝土基础。

序号	工程名称	参建单位	存在的问题
7	赤坳水库一级水源保护区隔离保护工程	建设：深圳市东部水源管理中心 设计：深圳市水务规划设计院股份有限公司 监理：广东城华工程咨询有限公司 施工：深圳市路桥建设集团有限公司	<p>2月14日监督检查发现：</p> <p>1. 现场随机抽查了桩号 A5+357~A5+479 段已完工的围网立柱基础，发现混凝土圆柱体土体下部混凝土深度不足且未扩大混凝土基础，与设计图纸和图纸会审方案均不相符。</p> <p>2. 监理单位未严格履行监理职责，监理人员未按要求到岗履职（总监到岗，监理工程师、监理员未到岗），对现场存在的质量问题未能及时发现并督促施工单位整改。</p> <p>对上述问题，已发监督文书（深水质监〔2023〕改字第6号）要求相关单位处理。</p> <p>3月28日评估检查发现：</p> <p>存在污水管施工方案未完成审批，施工现场消防安全技术交底中交底人未签字，缺少在山林内施工禁止带火种及吸烟等内容等质量问题（施工单位质量管理行为问题2项、安全管理行为问题5项，监理单位质量管理行为问题1项、安全管理行为问题1项）。</p> <p>对上述问题，已发监督文书（深水质监〔2023〕警字第34号）要求相关单位处理。</p>
8	深圳市滨河水质净化厂提标扩建工程	建设：深圳市水务（集团）有限公司 设计：深圳市利源水务设计咨询有限公司 监理：晨越建设项目管理集团股份有限公司 施工：中国建筑第八工程局有限公司	<p>2月13日监督检查发现：</p> <p>1. 监理单位项目部人员配置与招标文件和投标承诺要求不符；</p> <p>2. 总监理工程师陈建立同时担任径心水库一级水源保护区封闭管理项目、径心水库附属设施隐患整治及环境提升工程等多个项目总监理工程师，不符合相关规定。</p> <p>对上述问题，已发监督文书（深水质监〔2023〕改字第7号）要求相关单位处理。</p> <p>2月21日起重机械专项检查发现：</p> <p>6台履带起重机（设备型号规格：XGC30T(L5)、SCC750A、SCC550A、SCC750A、STB型30t(STB300T5-1)、SCC55E)检测项目不符合《起重机械定期检验规则》（TSG Q7015-2016）的技术要求，检验结论为不合格。</p> <p>对上述问题，已发监督文书（深水质监〔2023〕改字第8号）要求相关单位处理。</p> <p>3月21日评估检查发现：</p> <p>存在现场提升泵房部分井口缺少水平防坠网等质量问题5项，监理单位内业管理资料问题2项，施工单位内业管理资料问题5项。</p> <p>对上述问题，已发监督文书（深水质监〔2023〕警字第26号）要求相关单位处理。</p>

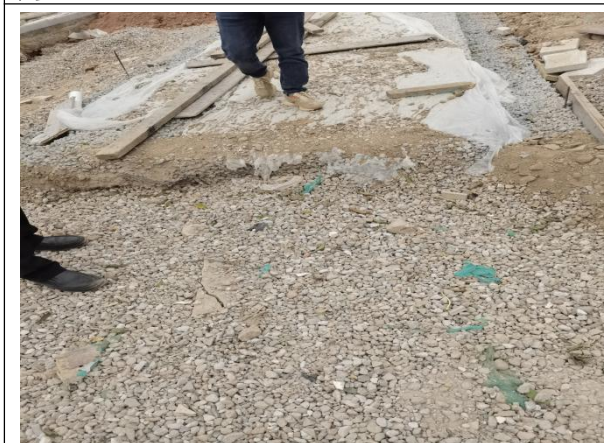
3)；深圳市洋涌河水闸自动化改造工程已完成的电缆井尺寸与设计图纸要求不符，已完成的光缆包封作业与设计图纸要求的开挖埋设光缆作业不符；大空港截流河沿河休闲带景观及2座人行天桥项目园路（电力三号井附近）有2处垫层使用再生料，与设计图纸要求的级配碎石不符（图4），且用于园路铺砖的砂浆未按规定使用预拌砂浆；西丽水库至南山水厂原水管工程钢筋接头在同一截面内，未按规定要求错开布置，部分钢筋接头未绑扎（图5），且钢筋间距局部大于设计要求。

图4 大空港截流河沿河休闲带景观及2座人行天桥项目园路（电力三号井附近）有2处垫层使用再生料，与设计图纸要求的级配碎石不符。

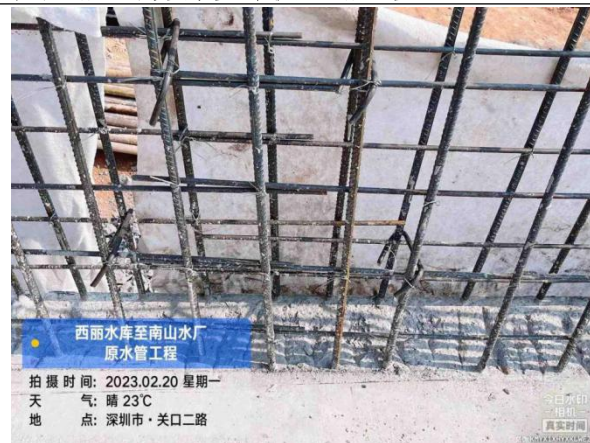
图5 西丽水库至南山水厂原水管工程钢筋接头在同一截面内，未按规定要求错开布置；钢筋接头未绑扎。

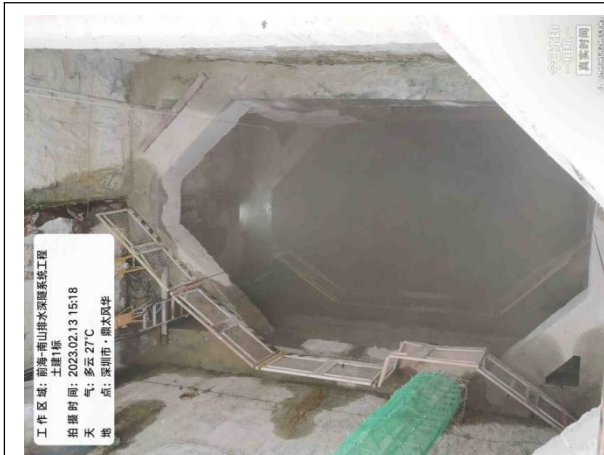
检查发现深圳市前海-南山排水深隧系统工程土建 I 标通风竖井施工作业面竖井内下方电焊作业，通风不畅，烟雾弥漫（图 6）；郑宝坑渠旋流竖井内梯笼基础悬空，下部梯道设置存在安全隐患；大鹏支线至庙角岭水厂（罗屋田泵站）连通工程 B 段终点处基坑开挖深度达到 3.7m，现场基坑边坡既未按设计图纸和施工方案要求进行钢板桩支护也未放坡（图 7），且专项施工方案由项目经理审批，未经施工单位技术负责人审批；公明水库-清林径水库连通工程公明取水口及配套交通工程桩号 K1+495-K1+506 部位基坑边坡坡度不满足设计图纸要求，多处部位临水作业无救生设施。

图6 深圳市前海-南山排水深隧系统工程土建I标通风竖井施工作业面竖井内下方电焊作业,通风不畅,烟雾弥漫。

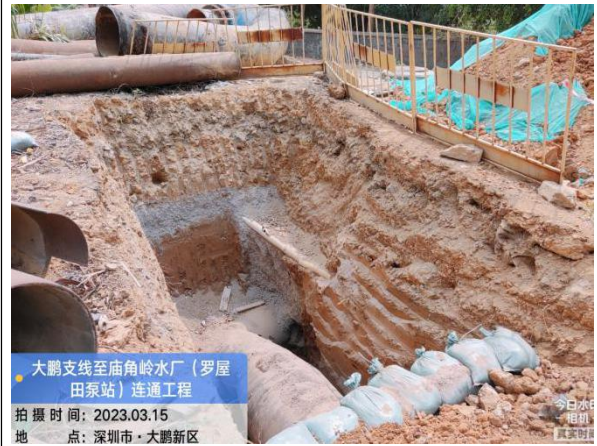
图7 大鹏支线至庙角岭水厂(罗屋田泵站)连通工程B段终点处基坑开挖深度达到3.7m,现场基坑边坡既未按设计图纸和施工方案要求进行钢板桩支护也未放坡。

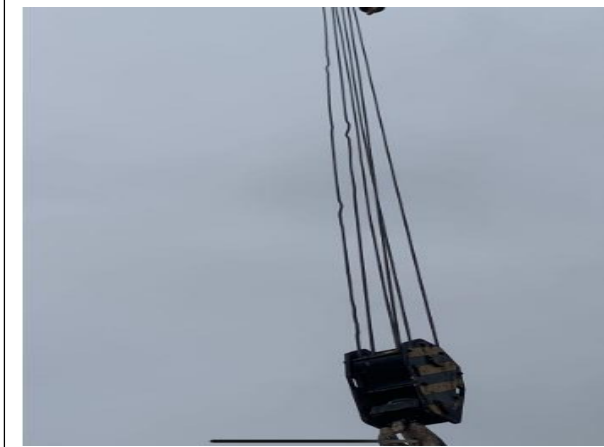
检查发现西丽水库至南山水厂原水管工程施工总承包履带式起重机存在主钩副钩起升钢丝绳多处弯折（图 8）、吊钩铭牌缺失等安全隐患；深圳市前海-南山排水深隧系统工程土建 I 标门式起重机存在扫轨板底面与轨道顶面间隙过大、大车运行轨道一处重复接地装置断开等安全隐患；大空港新城区截流河综合治理工程-主体部分（不含生态修复）2#塔式起重机未见 2023 年 01 月份维护保养记录；罗田水库-铁岗水库输水隧洞工程汽车起重机大钩起重重量铭牌固定不牢靠、尾灯破损，履带式起重机未见工作三色灯、角度尺。

图8 丽水库至南山水厂原水管工程施工总承包履带式起重机的存在主钩副钩起升钢丝绳多处弯折。

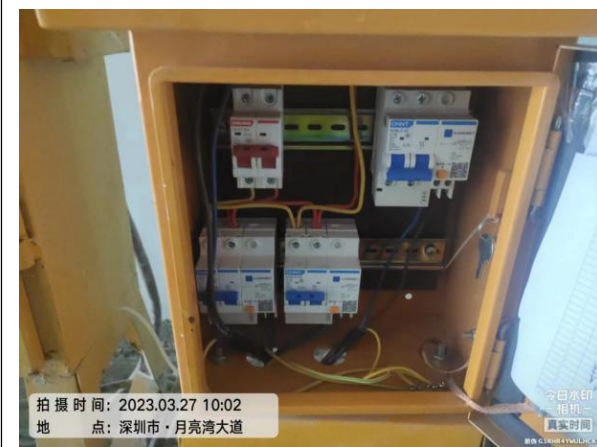
检查发现坝光片区防洪(潮)排涝工程第Ⅲ标段现场喷淋水泵控制箱漏电保护器动作电流大于15mA,系统图缺失,配电箱周边有杂草,个别二级配电箱接地极未插入地面;北线引水工程(含龙茜供水工程)空置地下管道安全处置和综合利用试验段二级配电箱进线端PE线连接错误、系统接线图缺失,试验段搅拌机未做重复接地;深圳市前海-南山排水深隧系统工程机电装修I标郑宝坑预处理站现场部分开关箱内配置多个漏电开关(图9),电缆未穿管敷设或架设高度不足,二级配电箱出线未成束固定在箱体上,配电箱周边未配置灭火器。

图9 深圳市前海-南山排水深隧系统工程机电装修I标郑宝坑预处理站现场部分开关箱内配置多个漏电开关。

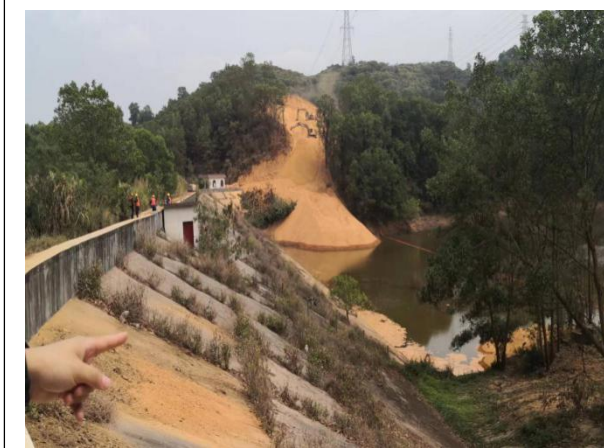
检查发现公明水库-清林径水库连通工程公明取水口及配套交通工程已开挖道路边坡多处未做截排水措施,不能满足水土保持要求,施工现场多处扬尘防治措施不完善(图10);大空港新城区截流河综合治理工程沿河休闲带景观及2座人行天桥项目一标段景观及配套建筑工程施工现场部分裸露土体未覆盖,部分围挡喷淋未开启,局部围挡喷淋水压偏小;深圳市滨河水质净化厂提标扩建工程现场打桩区域泥浆外溢,部分临时道路泥浆较多;径心水库附属设施隐患整治及环境提升工程现场材料堆放区材料堆放较乱,缺少标识牌及分隔措施,配备灭火器不足(图11)。

图10 公明水库-清林径水库连通工程公明取水口及配套交通工程已开挖道路边坡多处未做截排水措施,不能满足水土保持要求;施工现场多处扬尘防治措施不完善。

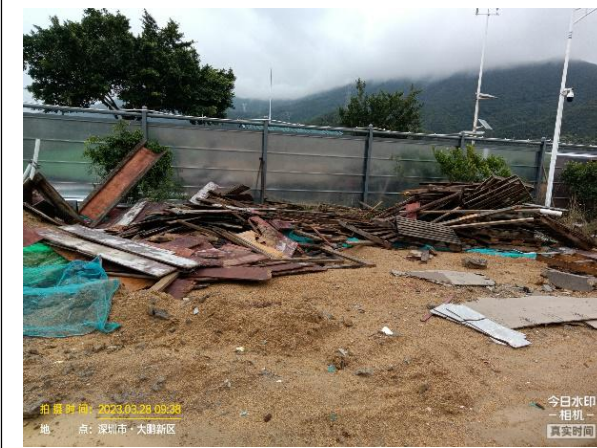
图11 径心水库附属设施隐患整治及环境提升工程现场材料堆放区材料堆放较乱,缺少标识牌及分隔措施;配备灭火器不足。
