深圳市水务工程质量安全监督

通 报

2021 年第 5 期（总第 95 期）

市水务工程质量安全监督站 编

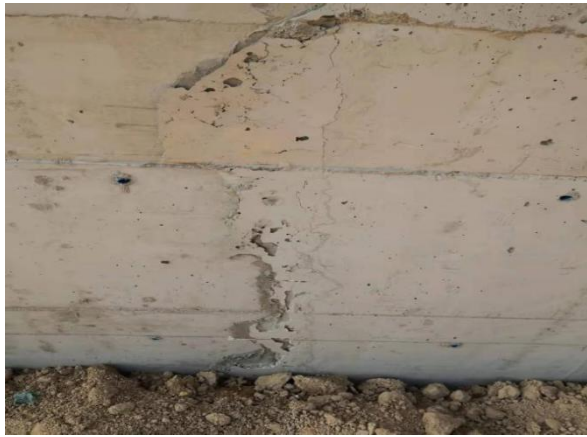
1. 部分项目建（构）筑物实体和外观质量较差。打马坊水库除险加固工程主坝防浪墙外观质量较差，错台、跑模现象普遍（图 2），线型不顺直；观澜河流域（龙华片区）水环境综合整治项目-长坑水综合整治工程管涵端墙混凝土局部胀模、气泡麻面（图 3）；大磡河流域水环境综合治理工程（初雨处理设施除外）分洪沟已安装模板段底部与墙身结合面未凿毛，已拆模段未覆盖养护，局部磕碰受损，对拉杆孔未及时清理（图 4），垫层多处混凝土裂纹；东涌污水处理工程设计采购施工总承包（EPC）污泥脱水车间调理池池壁局部钢筋保护层厚度不足（图 5）。

图2 打马坳水库除险加固工程主坝防浪墙外观质量较差，错台、跑模现象普遍。

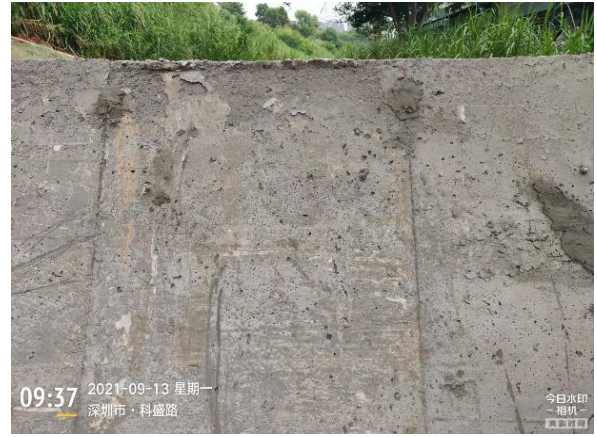
图3 观澜河流域（龙华片区）水环境综合整治项目-长坑水综合整治工程管涵端墙混凝土局部胀模、气泡麻面。

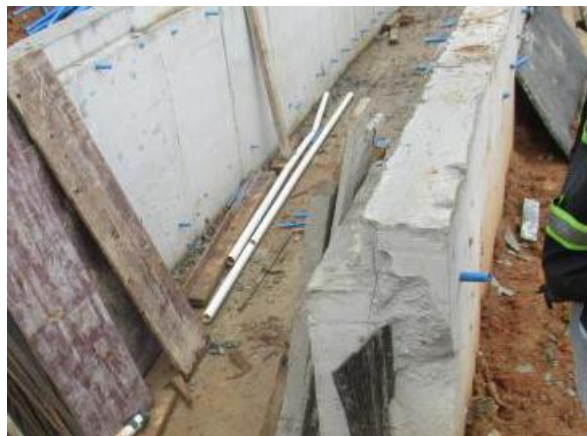
图4 大鵬河流域水环境综合治理工程（初雨处理设施除外）分洪沟已拆模段未覆盖养护，局部磕碰受损，对拉杆孔未及时清理。

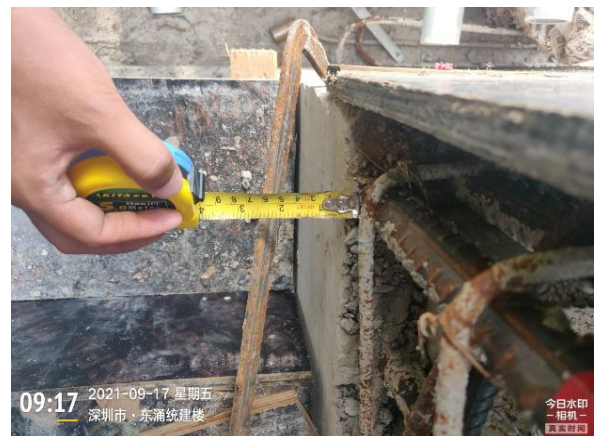
图5 东涌污水处理工程设计采购施工总承包（EPC）污泥脱水车间调理池池壁局部钢筋保护层厚度不足。

序号	工程名称	参建单位	存在的问题
16	东涌污水处理工程设计采购施工总承包（EPC）	建设单位：深圳市深水福永水质净化有限公司 设计单位：中国市政工程中南设计研究总院有限公司 监理单位：深圳市利源水务设计咨询有限公司 施工单位：广东省基础工程集团有限公司	<p>9月17日第三方质量安全评估时发现： 污泥脱水车间调理池池壁局部钢筋保护层厚度不足、综合办公楼一层北侧屋檐端部两处立杆倾斜等问题（其中现场质量问题3项、现场安全问题7项，施工单位质量管理行为问题3项、安全管理行为问题2项，监理单位质量管理行为问题3项、安全管理行为问题1项）。</p> <p>对上述问题，已发监督文书（深水质监〔2021〕警字第169号）要求相关单位处理。</p>
17	深圳市东部海堤重建工程（三期）水工施工总承包工程（I标段）	建设单位：深圳市水务工程建设管理中心、华润置地城市运营管理（深圳）有限公司 设计单位：中交水运规划设计院有限公司 监理单位：深圳市深水水务咨询有限公司 施工单位：中交第二航务工程局有限公司	<p>9月16日第三方质量安全评估时发现： “挡墙13”墙身混凝土顶部实际标高超过设计标高、杨梅坑河口左岸随车吊吊钩防脱钩装置失效等问题（其中现场质量问题3项、现场安全问题7项，施工单位质量管理行为问题2项、安全管理行为问题3项，监理单位质量管理行为问题2项、安全管理行为问题1项，代建单位质量管理行为问题1项）。</p> <p>对上述问题，已发监督文书（深水质监〔2021〕警字第170号）要求相关单位处理。</p> <p>9月27日监督检查发现： 1. 鹿嘴大道40断面边坡过陡，现场既未放坡又未支护，与设计要求不符，存在安全隐患。 2. 鹿嘴大道43断面挡墙用于回填的碎石夹带泥沙。</p> <p>对上述问题，已发监督文书（深水质监〔2021〕警字第182号）要求相关单位处理。</p> <p>10月11日监督检查发现： 1. 鹿嘴大道71断面电缆沟混凝土垫层未按规范要求振捣密实。 2. 鹿嘴大道71断面台阶外墙使用的模板周转次数多，破损严重。 3. 鹿嘴大道58断面排水沟开挖形成的边坡既未放坡又未支护，未设置上下通道；地下管线既未标识又未保护。 4. 安全文明施工较差：现场施工道路路面泥泞、多处积水；建筑材料、构件、料具未按要求进行码放；山体滑坡处未设置安全警示标志及警示带；施工作业现场临近植被密集的山体，“严禁烟火”等安全警示标志设置不足。 5. 消防管理不到位：位柴油发电机防护措施不到位，且未配备灭火器材；油料等化学品存放于施工通道路边，未设专库存储。 6. 电焊作业完毕，电焊机钳夹电焊条未去除。 7. 挡墙局部高处临边未设置安全防护栏杆。</p> <p>对上述问题，已发监督文书（深水质监〔2021〕警字第191号）要求相关单位处理。</p>

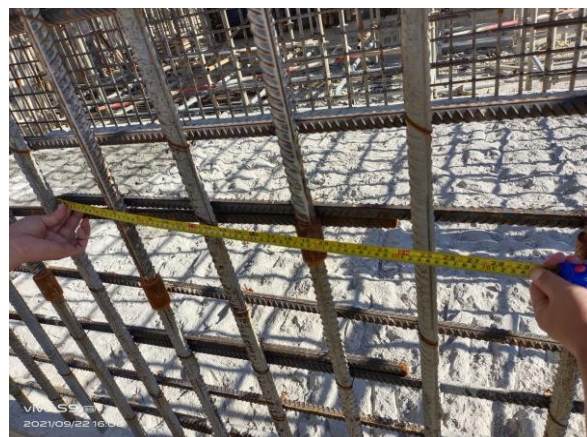
2. 部分项目未按设计或规范要求施工。如东江水源工程疏港大道与元山隧洞出口渣场围蔽工程围网基础和隧洞出口排水沟侧墙厚度局部厚度不足，隧洞出口渣场围墙混凝土立柱局部间距偏大；南山区留仙大道（红木山水厂-丽水路）供水管道完善工程（施工）I 标段 J18-J21 段明管支墩钢筋设置与图纸不符；大空港新城截流河综合治理工程-主体部分（不含生态修复）北枢纽底层钢筋间距绑扎不均匀、局部间距大于设计要求（图 6）；赤石河应急引水工程场内道路施工缝处未按图纸要求设置传力杆；金龟河小流域综合整治工程（设计采购施工项目总承包 EPC）田作沟旱溪干砌石护坡块石砌筑局部填塞不密实，顶部块石局部未挤砌紧密（图 7）。

图6 大空港新城区截流河综合治理工程-主体部分（不含生态修复）北枢纽底层钢筋间距绑扎不均匀、局部间距大于设计要求。

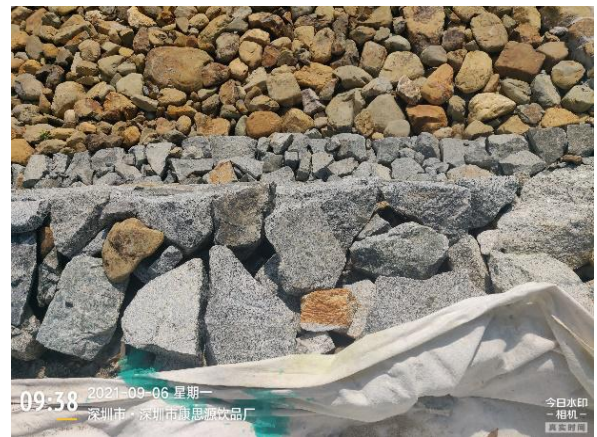
图7 金龟河小流域综合整治工程（设计采购施工项目总承包 EPC）田作沟旱溪干砌石护坡块石砌筑局部堵塞不密实，顶部块石局部未挤砌紧密。

序号	工程名称	参建单位	存在的问题
12	金龟河小流域综合整治工程（设计采购施工项目总承包EPC）	建设单位：深圳市水务工程建设管理中心 设计单位：深圳市广汇源环境水务有限公司 监理单位：深圳市深水水务咨询有限公司 施工单位：深圳市广汇源水利建筑工程有限公司	9月6日第三方质量安全评估时发现： 田作沟旱溪干砌石护坡块石局部填塞不密实、现场黄泥水流入河道等问题（其中现场质量问题2项、现场安全问题6项，施工单位质量管理行为问题3项、安全管理行为问题4项，监理单位质量管理行为问题2项、安全管理行为问题1项）。 对上述问题，已发监督文书（深水质监〔2021〕警字第162号）要求相关单位处理。
13	大磡河流域水环境综合治理工程（初雨处理设施除外）	建设单位：深圳市南山区水务局 设计单位：深圳市水务规划设计院股份有限公司 监理单位：深圳市深水水务咨询有限公司 施工单位：深圳市市政工程总公司	9月16日监督检查发现： 1. 4#顶管工作井作业区，顶管施工抽取的泥浆直接弃于路面上，易造成水土流失。 2. 抽查4#顶管井使用的汽车吊进场报验资料发现报验单未盖项目章及监理章。 对上述问题，已发监督文书（深水质监〔2021〕警字第163号）要求相关单位处理。 9月13日第三方质量安全评估时发现： 分洪沟已安装模板未清理，底部与墙身结合面未凿毛；大磡调蓄池裸土未100%覆盖；分洪沟现场施工通道临边防护未设置等质量问题（现场质量问题3项，现场安全问题10项，施工单位质量管理行为问题9项、安全管理行为问题1项，监理单位质量管理行为问题4项、安全管理行为问题1项）。 对上述问题，已发监督文书（深水质监〔2021〕警字第166号）要求相关单位处理。
14	麻磡河流域综合治理工程（初雨处理设施除外）	建设单位：深圳市南山区水务局 设计单位：深圳市水务规划设计院有限公司 监理单位：深圳市深水水务咨询有限公司 施工单位：深圳市市政工程总公司	9月13日第三方质量安全评估时发现： 调蓄池泵房钢筋底部积水、泥沙未清理；麻磡调蓄池一级配电箱防护棚未做接地；麻磡调蓄池基坑一侧防护栏缺失等质量问题。（现场质量问题2项，现场安全问题8项，施工单位质量管理行为问题4项、安全管理行为问题1项，监理单位质量管理行为问题2项）。 对上述问题，已发监督文书（深水质监〔2021〕警字第164号）要求相关单位处理。

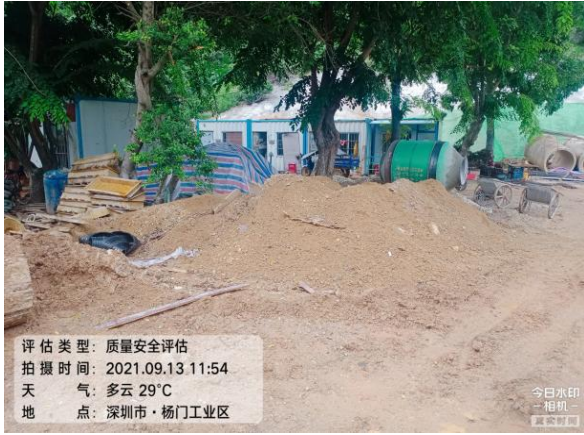
检查发现光明湖坝面字体改造工程部分区域的裸露土体未按工地扬尘污染防治“6个100%”要求进行覆盖；大磡河流域水环境综合治理工程（初雨处理设施除外）4#顶管工作井作业区，顶管施工抽取的泥浆直接弃于路面上，易造成水土流失；麻磡河流域综合治理工程（初雨处理设施除外）麻磡调蓄池施工通道未硬化，石粉渣未覆盖（图8），钢筋堆放无标识牌、未采取下垫上盖措施；深圳市清林径引水调蓄工程第四标段洞脸段1台装载机未张贴环保检测标识和环保检测二维码（图9）；铁岗DN1000原水管（南头检查站-南海大道滨海立交）修复工程J52处建筑材料、构件、料具随意堆放，围挡七图一牌不全。

图8 麻坳河流域综合治理工程(初雨处理设施除外)石粉渣未覆盖。

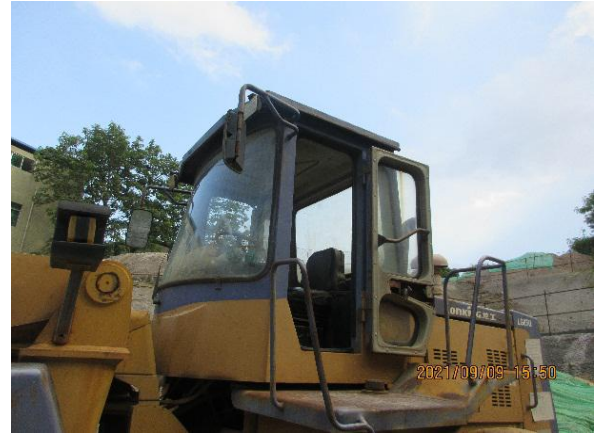
图9 深圳市清林径引水调蓄工程第四标段洞脸段1台装载机未张贴环保检测标识和环保检测二维码。

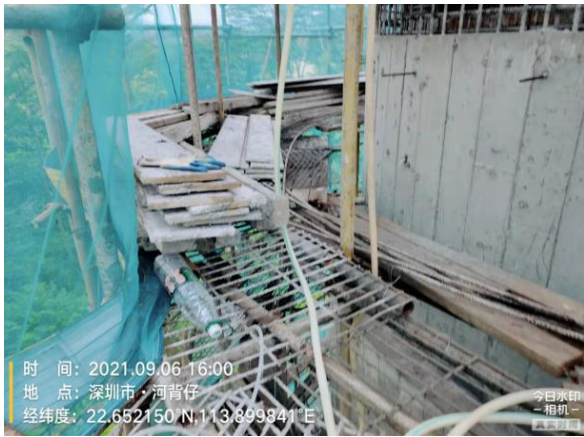
检查发现深圳市供水网络铁岗-石岩支线铁石泵站调压塔改造工程脚手架缺少挡脚板、无防坠网，且临边放置大量模板和杂物（图10），验收牌未写明验收时间；福永水质净化厂二期工程设计采购施工总承包（EPC）满堂脚手架上堆放材料未固定，行走通道防护栏杆和挡脚板缺失；南山区治水提质-白芒河流域水环境综合治理工程（水质保障工程）第四段河道边坡坡脚积水未及时抽排，项目部附近河道土坡防止土石滚落措施不到位（图11）；横岭水质净化厂二期提标改造工程五层临边部位未设置安全防护措施和警示标志，四层高处砌筑作业人员未佩戴安全带；

图10 深圳市供水网络铁岗-石岩支线铁石泵站调压塔改造工程脚手架缺少挡脚板、无防坠网,且临边放置大量模板和杂物。

9	深圳市供水网络铁岗-石岩支线铁石泵站调压塔改造工程	建设单位: 深圳市西部水源管理中心 设计单位: 深圳市水务规划设计院股份有限公司 监理单位: 深圳市深水水务咨询有限公司 施工单位: 深圳市水务技术服务有限公司	9月6日第三方质量安全评估时发现: 调压塔新旧混凝土结合面未凿毛, 局部存在裂纹; 外架内外侧无防坠网, 且临边放置大量模板和杂物等问题(施工单位质量管理行为问题3条、安全管理行为问题5条; 监理单位质量管理行为问题2条、安全管理行为问题1条)。 对上述问题, 已发监督文书(深水质监(2021)警字第158号)要求相关单位处理。 9月29日第三方质量安全评估时发现: 施工日志记录不全(2021年9月5日浇筑的混凝土缺少标号及方量); 现场总配电箱漏电保护器额定漏电动作时间<0.1s等问题(施工单位质量管理行为问题3条、安全管理行为问题1条; 监理单位质量管理行为问题1条、安全管理行为问题1条)。 对上述问题, 已发监督文书(深水质监(2021)警字第187号)要求相关单位处理。

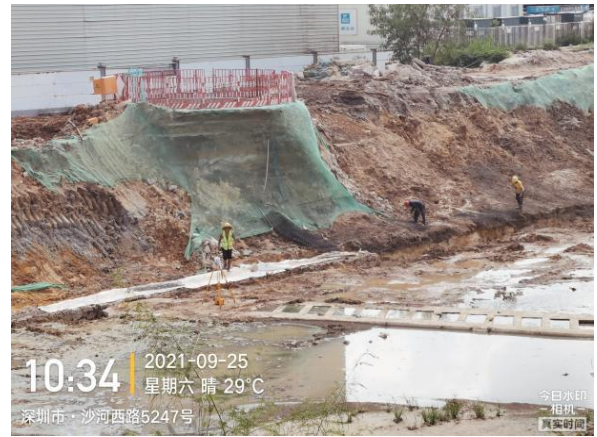
图11 南山区治水提质-白芒河流域水环境综合治理工程(水质保障工程)项目部附近河道土坡防止土石滚落措施不到位。

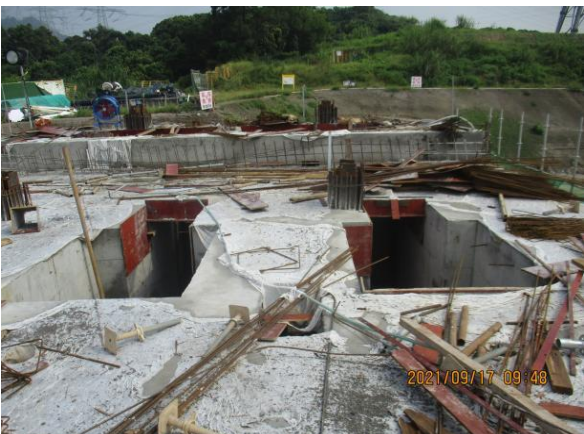
深圳市公明水质净化厂二期工程设计采购施工总承包（EPC）现场局部临边防护，洞口防护缺失（图 12）。

图12 深圳市公明水质净化厂二期工程设计采购施工总承包(EPC)现场局部临边防护,洞口防护缺失。

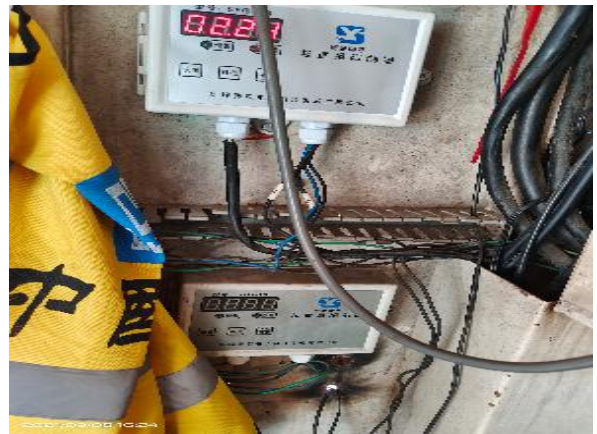
检查发现南山区治水提质-白芒河流域水环境综合治理工程（水质保障工程）始发井 1[#]门式起重机存在大车运行制动器松动、起重量限制器无显示等隐患（图 13）；大空港新城截流河综合治理工程-主体部分（不含生态修复）1[#]塔式起重机对重处障碍灯失效，2[#]塔式起重机液压油表不清晰；深圳市沙井水质净化厂三期工程设计采购施工总承包（EPC）4[#]塔式起重机基础积水、标准节与钢筋距离小于 50mm，5[#]塔式起重机对重处障碍灯损坏；深圳市前海-南山排水深隧系统工程土建 I 标门式起重机存在夹轨器钳口动作不可靠、登机门联锁失效等隐患。

图13 南山区治水提质-白芒河流域水环境综合治理工程(水质保障工程)始发井1#门式起重机起重重量限制器无显示。
