深圳市水务工程质量安全监督

通报

2023 年第 2 期（总第 103 期）

市水务工程质量安全监督站 编

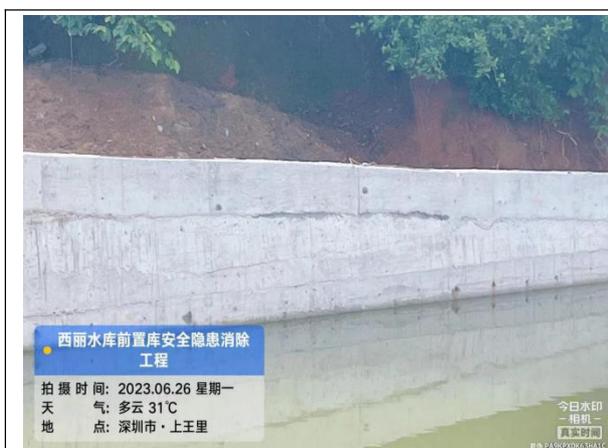
1. 部分项目建（构）筑物实体质量较差。西丽水库前置库安全隐患消除工程 C 区已浇筑的混凝土挡墙线型不顺直，局部错台（图 2）。宝龙水质净化厂咬合桩导墙（桩号 G455~467）处安装的模板不顺直、稳定性差即已开始混凝土浇筑（图 3）；钢筋堆放未按要求设置垫块垫高，部分钢筋笼存在锈蚀现象。大空港新城截流河综合治理工程沿河休闲带景观及 2 座人行天桥项目三标段景观及配套建筑工程盖梁局部底板平面变形、不平整。

图2 西丽水库前置库安全隐患消除工程C区已浇筑的混凝土挡墙线型不顺直，局部错台。

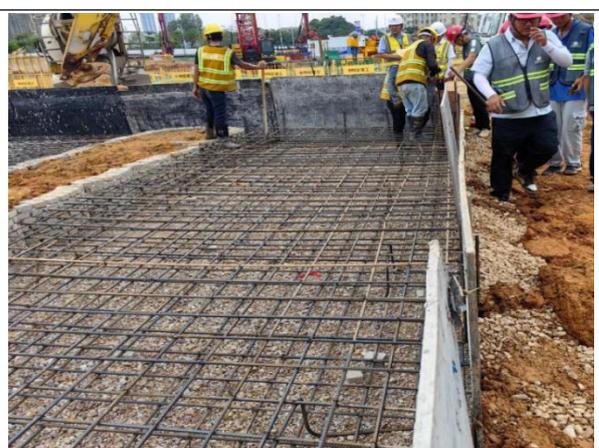
图3 宝龙水质净化厂咬合桩导墙(桩号G455~467)处安装的模板不顺直、稳定性差即已开始混凝土浇筑。

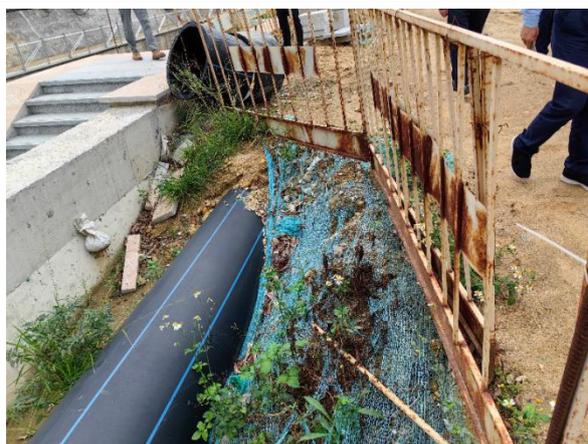
图4 王母河水环境综合整治工程桩号G4+300段补水管道未按设计要求回填（设计要求中粗砂+石粉渣回填），现场实际为原土回填。

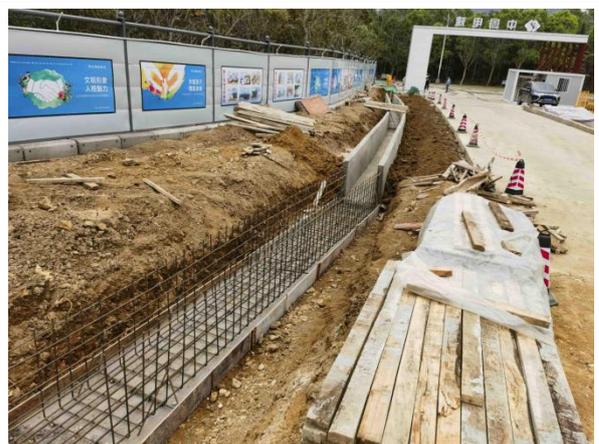
图5 深汕西部水源及供水工程-主体工程排水沟钢筋布置不符合设计要求，未设置沉降缝，钢筋接头在同一截面内。

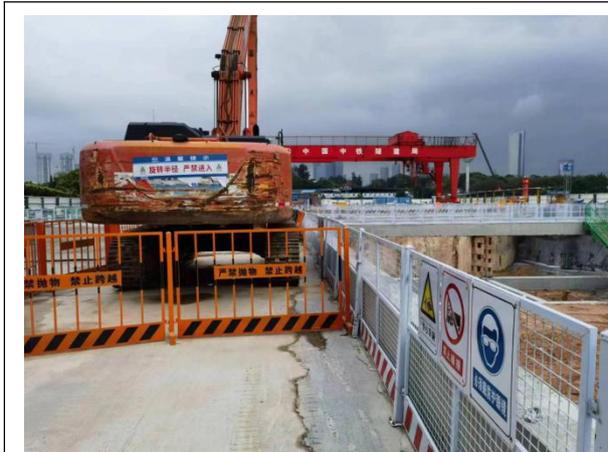
检查发现西丽水库至南山水厂原水管工程施工总承包提升泵站主副厂房边坡放坡开挖坡度大于设计要求(1: 0.8); 现场挖机停放在提升泵基坑边不足 1m (图 6); 提升泵站基坑内自制泥浆泵吊架支腿基础不稳固, 存在倾倒伤人隐患。大空港新城截流河综合治理工程沿河休闲带景观及 2 座人行天桥项目三标段景观及配套建筑工程桥梁承台基坑局部土方滑移、边坡坍塌, 基坑内积水未及时抽排, 基坑缺少安全上下通道; 栈桥上桩基围堰施工部位、承台作业面上下通道及作业平台的临边防护措施缺失、护栏松动 (图 7)。

图 6 西丽水库至南山水厂原水管工程施工总承包现场挖掘机停放在提升泵基坑边不足 1m。

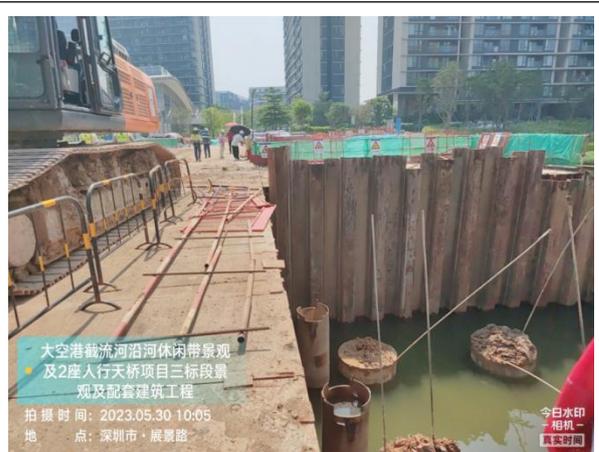
图 7 大空港新城区截流河综合治理工程沿河休闲带景观及 2 座人行天桥项目三标段景观及配套建筑工程栈桥部分临边防护措施缺失、护栏松动。

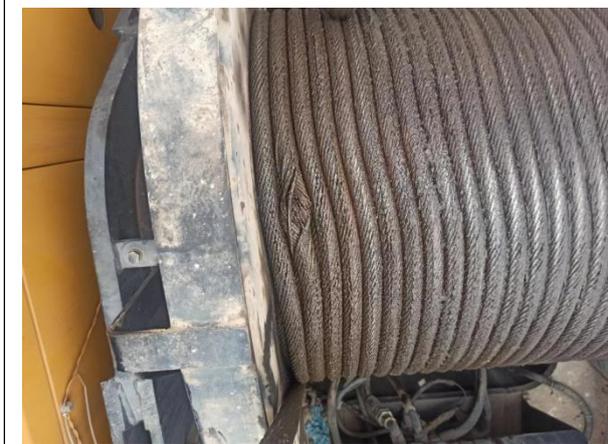
图 8 罗田水库-铁岗水库输水隧洞工程 SCC 型 150t 履带式起重机副起升钢丝绳局部变形。

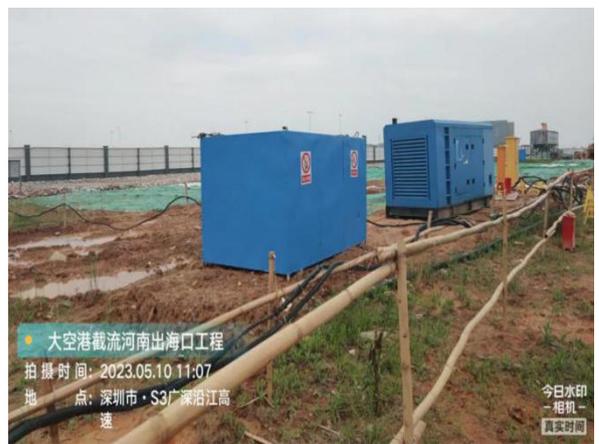
图 9 大空港截留河南出海口工程施工现场用于桩机作业的燃油罐设置在施工区域内。

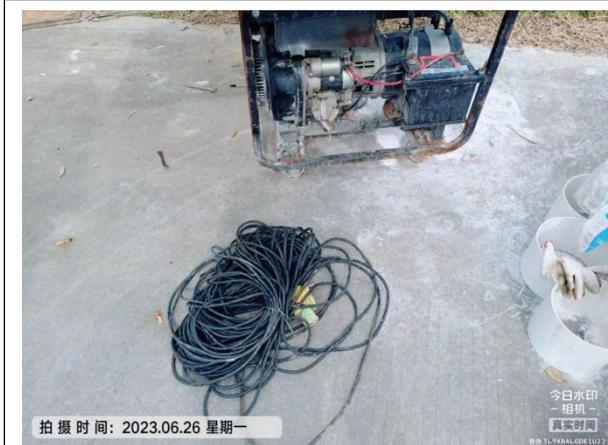
图 10 西丽水库前置库安全隐患消除工程现场发电机接电未使用配电箱, 违规使用多孔插头, 不符合三级配电两级保护。

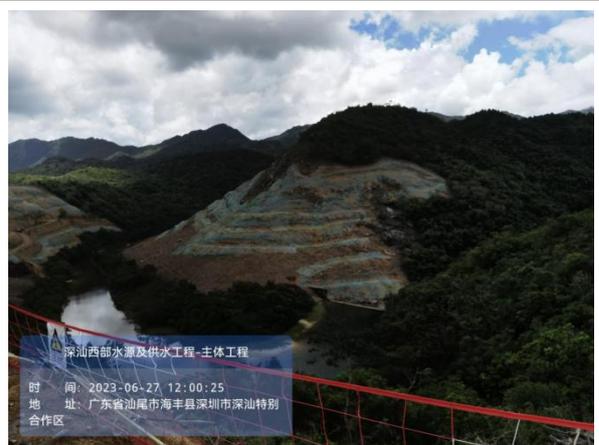
图 11 深汕西部水源及供水工程-主体工程水土保持、扬尘防治措施落实不到位, 库区内局部土体裸露, 未按要求覆盖。
