深圳市水务工程质量安全监督

通报

2023 年第 3 期（总第 104 期）

市水务工程质量安全监督站 编

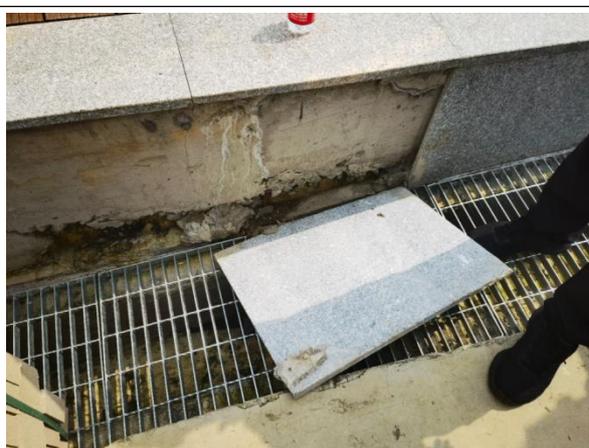
部分项目建（构）筑物实体质量较差或未按设计或规范要求施工。麻磡河流域综合治理（初雨设施除外）麻磡社区工作站段人行栈道木板局部损坏，侧墙饰板大面积脱落（图 2）；篮球场围网局部破损。西丽水库至南山水厂原水管工程二工区提升泵站

图 2 麻礪河流域综合治理（初雨设施除外）麻礪社区工作站段人行栈道侧墙饰板大面积脱落。

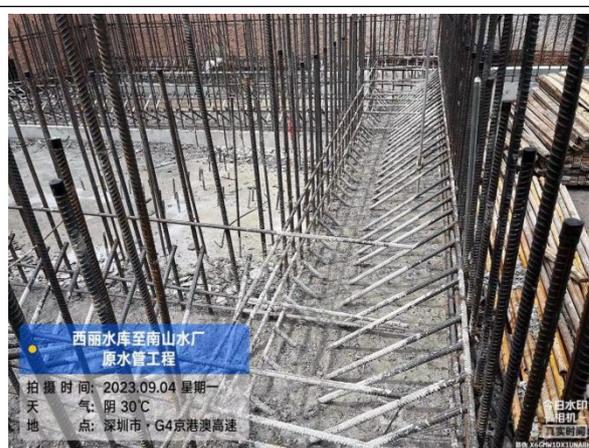
检修闸室侧墙混凝土浇筑局部错台，对拉螺栓处理不到位；主厂房底板侧墙未及时凿毛处理（图 3）。径心水库一级水源保护区封闭管理项目现场抽查 8# ~ 9# 段围网立柱基础，发现两个立柱混凝土基础浇筑的深度分别为 40cm 和 70cm，不满足设计要求（设计要求 100cm）（图 4）。深圳市东部海堤重建工程（三期）水工施工总承包（II 标）月亮湾东段 12 断面挡墙处回填土料不符合设计要求，现场回填为渣土，设计要求为碎石（图 5）。

图 3 西丽水库至南山水厂原水管工程二工区提升泵站主厂房底板侧墙未及时凿毛处理。

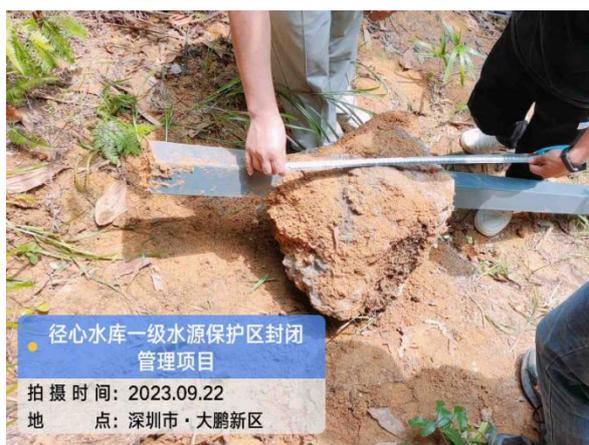
图 4 径心水库一级水源保护区封闭管理项目现场抽查发现两个立柱混凝土基础浇筑的深度分别为 40cm 和 70cm，不满足设计要求（设计要求 100cm）。

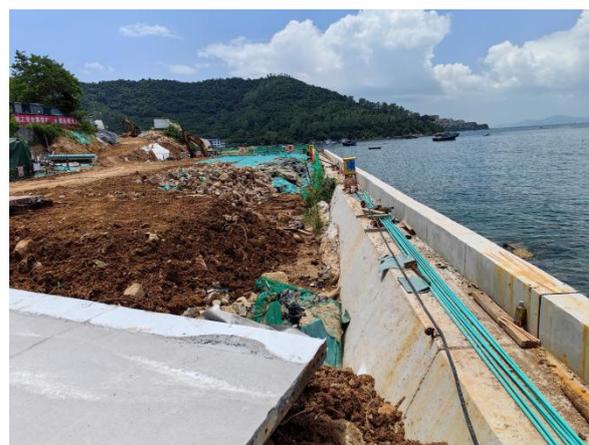
图 5 深圳市东部海堤重建工程（三期）水工施工总承包（II 标）月亮湾东段 12 断面挡墙处回填土料不符合设计要求，现场回填为渣土，设计要求为碎石。

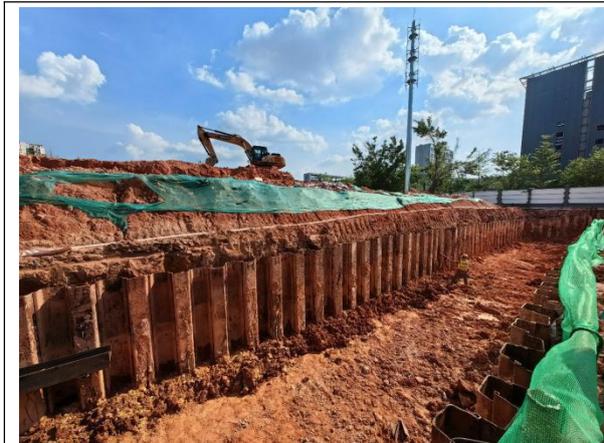
检查发现宝龙水质净化厂工程桩号 K0+010 ~ K0+060 段箱涵开挖形成的基坑(深度超过 2m)未按要求及时架设横向支撑,基坑临边一侧既未按要求放坡又未及时挂网喷砼 C20 护坡(图 6)。深圳市前海-南山排水深隧系统工程土建 I 标桂庙渠预处理站进水喉道因施工侧墙拆除了第三、四道部分内支撑,但未按要求先完成换撑内支撑施工(图 7)。西丽水库至南山水厂原水管工程 1[#]、2[#]竖井中转水箱内存水未及时抽排;二工区提升泵站基坑临边 1m 范围内堆放钢筋等杂物。深圳市东部海堤重建工程(三期)水工施工总承包工程(I 标段)杨梅坑入海口右岸施工现场两处边坡接近直立开挖,放坡坡度不符合设计要求(1:1.5 放坡),且无支护措施(图 8)。大空港新城区截流河综合治理工程沿河休闲带景观及 2 座人行天桥项目三标段景观及配套建筑工程北侧人行天桥施工作业面高处作业人员未佩戴安全带。

图6 宝龙水质净化厂工程部分箱涵开挖形成的基坑（深度超过2m）未按要求及时架设横向支撑，基坑临边一侧既未按要求放坡又未及时挂网喷砼 C20 护坡。

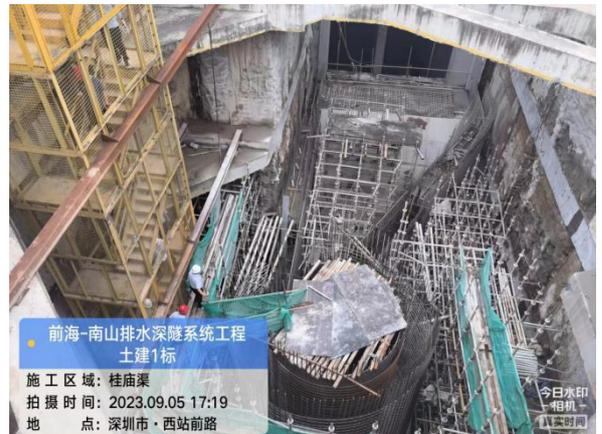
图7 深圳市前海-南山排水深隧系统工程土建I标桂庙渠预处理站进水喉道因施工侧墙拆除了第三、四道部分内支撑，但未按设计要求先完成换撑内支撑施工。

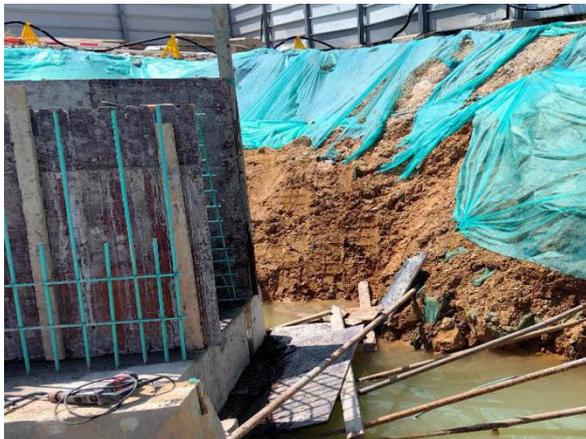
图8 深圳市东部海堤重建工程（三期）水施工总承包工程（I标段）杨梅坑入海口右岸施工现场边坡接近直立开挖，放坡坡度不符合设计要求），且无支护措施。

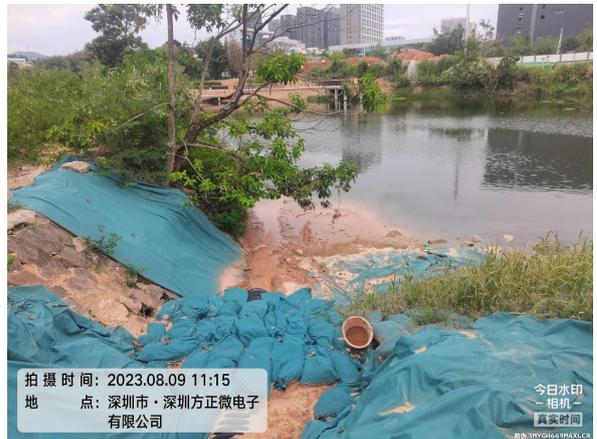
检查发现宝龙水质净化厂工程打桩产生的部分黄泥水未经过污水沉淀池进行絮凝、沉淀等工序处理就排入龙湖文体公园人工湖（图 9）。公明水库-清林径水库连通工程公明取水口及配套交通工程 K1+072 ~ K1+284 段部分边坡缺少防雨水冲刷措施，水土流失严重；K2+000 ~ K3+000 段主要施工道路泥泞（图 10）。罗田水库提标改造工程施工单位在罗田水库-铁岗水库输水隧洞工程进水口围堰外侧罗田水库库区内倾倒淤泥及渣土，造成黄泥水入库（图 11）。

图9 宝龙水质净化厂工程打桩产生的部分黄泥水未经过污水沉淀池进行絮凝、沉淀等工序处理就排入龙湖文体公园人工湖。

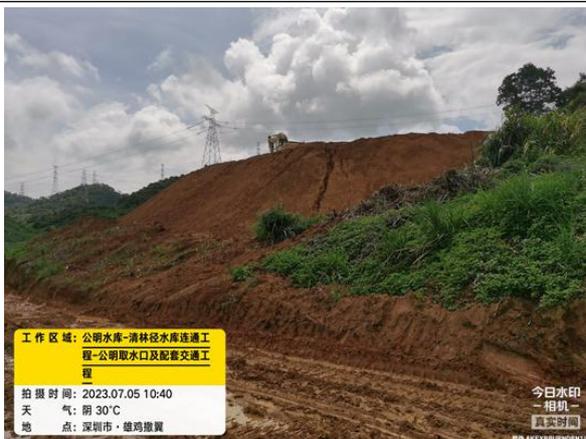
图10 公明水库-清林径水库连通工程公明取水口及配套交通工程部分边坡缺少防雨水冲刷措施，水土流失严重；部分施工道路泥泞。

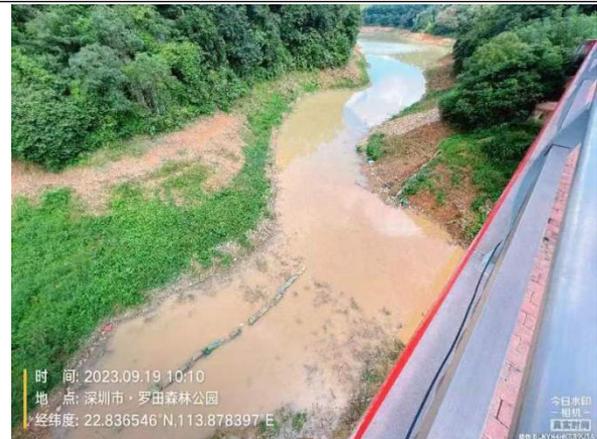
图11 罗田水库提标改造工程施工单位在罗田水库-铁岗水库输水隧洞工程进水口围堰外侧罗田水库库区内倾倒淤泥及渣土，造成黄泥水入库。
