# 深圳市水务工程质量安全监督

# 通报

2020 年第 8 期（总第 88 期）

市水务工程质量安全监督站 编

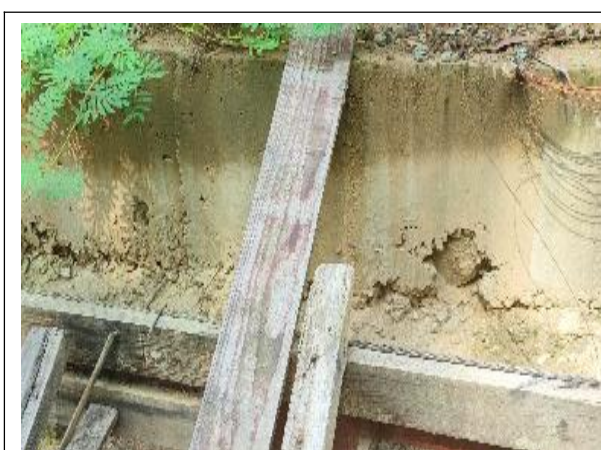
1. 部分项目建（构）筑物实体和外观质量较差。如鹅颈水库巡逻艇泊岸及边坡治理工程5#巡逻艇泊岸混凝土表面空洞（图1）；岗头河综合整治一期工程箱涵侧墙混凝土错台（图2），节点3处灌注桩钢筋笼加强箍 $\Phi 20$ 钢筋单面焊缝长度不足；白芒河流域水环境综合治理工程（水质保障部分）明渠三段生态挡墙混凝土表面存在裂缝、蜂窝麻面、露浆、冷缝，明渠二端冠梁混凝土表

图 1 鹤颈水库巡逻艇泊岸及边坡治理工程 5#巡逻艇泊岸混凝土表面空洞。

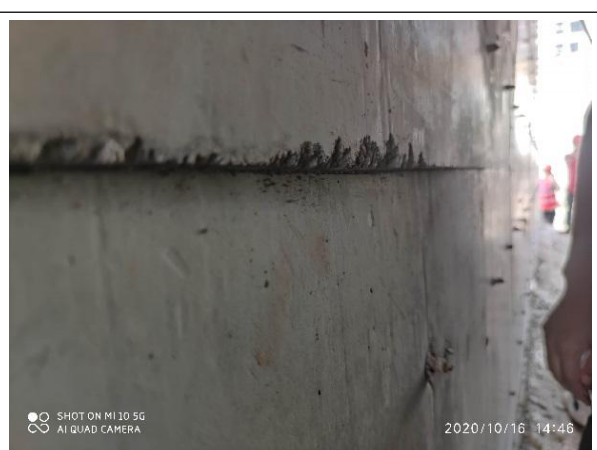
图 2 岗头河综合整治一期工程箱涵侧墙混凝土错台。

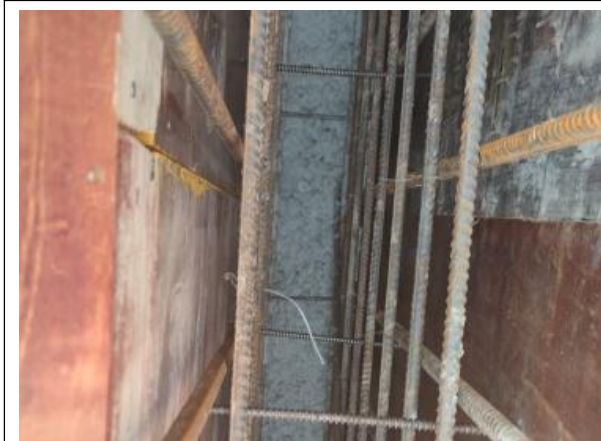
面露浆、错台；前海铁石片区水环境综合整治项目-共乐涌综合整治工程沿江高速公路段箱涵 F0+160-F0+180 段侧墙新旧混凝土衔接处未凿毛，橡胶止水带破损(图 3)；石岩河综合整治工程(一期)第二标段钢筋笼部分箍筋脱焊，钢筋笼主筋单面搭接焊缝存在气孔、咬边、不饱满等质量缺陷。

图3前海铁石片区水环境综合整治项目-共乐涌综合整治工程沿江高速公路段箱涵 F0+160-F0+180 段侧墙新旧混凝土衔接处未凿毛。

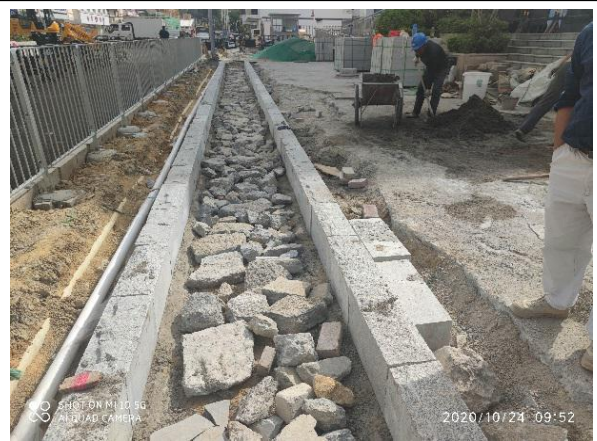
2. 部分项目未按设计或规范要求施工。如南澳河综合整治工程人民路南侧自行车道垫层设计要求为 150mm 碎石垫层，现场采用混凝土块、砖块加水泥石粉渣稳定层填缝代替垫层(图 4)；福田区易涝风险区整治工程(2018 年整治部分)现场管道沟槽回填未分层并夯实，沟槽底部积水(图 5)；岗头河综合整治一期工程 9 节点 1+580-1+590 箱涵设计净宽为 4.5 米，左岸一孔净宽实测 4.14 米，中间一孔净宽实测 4.8 米，二孔之间侧墙偏位；深圳市工人疗养院损毁海堤修复工程桩号 K0+000-K0+22.6 段挡墙基础顶部设计宽度为 5m，现场实测宽度仅为 3.6m，临海侧挡墙基础也未按设计要求(1:1 边坡)浇筑混凝土(图 6)。

图4南澳河综合整治工程人民路南侧自行车道垫层设计要求为150mm碎石垫层，现场采用混凝土块、砖块加水泥石粉渣稳定层填缝代替垫层。

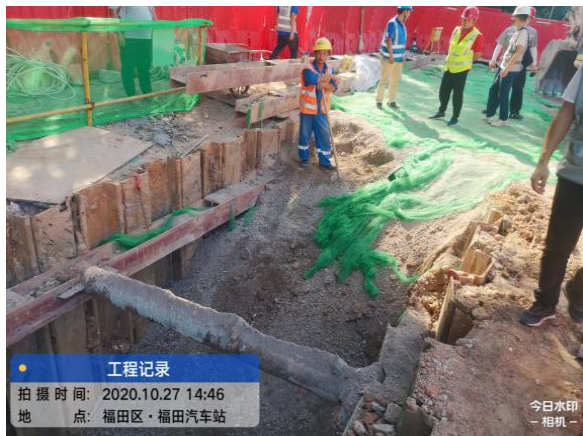
图5福田区易涝风险区整治工程（2018年整治部分）现场管道沟槽回填未分层并夯实。

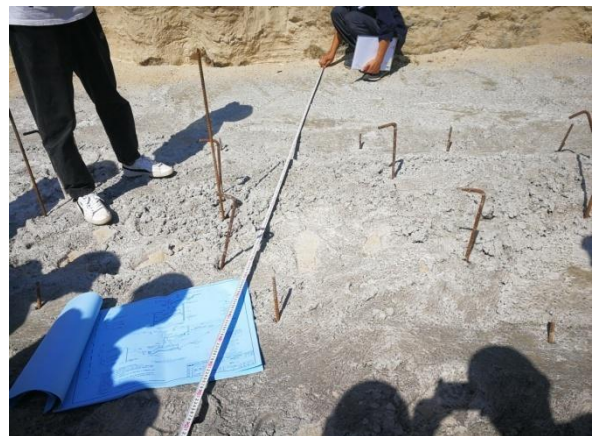
图6深圳市工人疗养院损毁海堤修复工程桩号K0+000-K0+22.6段挡墙基础顶部设计宽度为5m，现场实测宽度仅为3.6m。

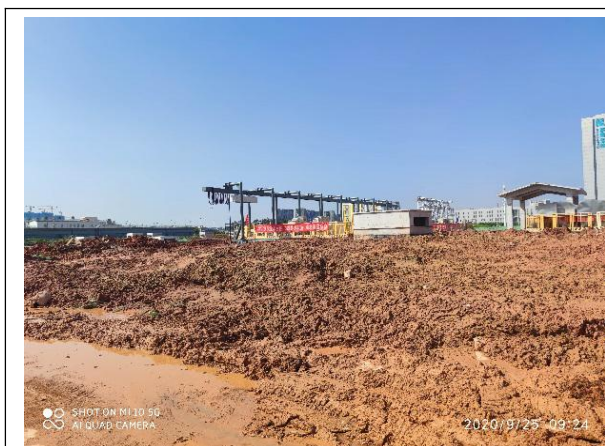
检查发现茅洲河流域水环境综合整治工程-中上游段干流综合整治工程-上下村调蓄池工程现场裸露土未100%覆盖，临时施工便道积尘较多、未洒水降尘，临时排水沟损坏、积泥（图7）；福田区香梅路片区内涝整治工程8#工作井钢筋混凝土管材堆放高度过高（图8）；龙城街道嶂背社区嶂背大道排水整治工程B

图7 茅洲河流域水环境综合整治工程-中上游段干流综合整治工程-上下村调蓄池工程现场裸露土未100%覆盖。

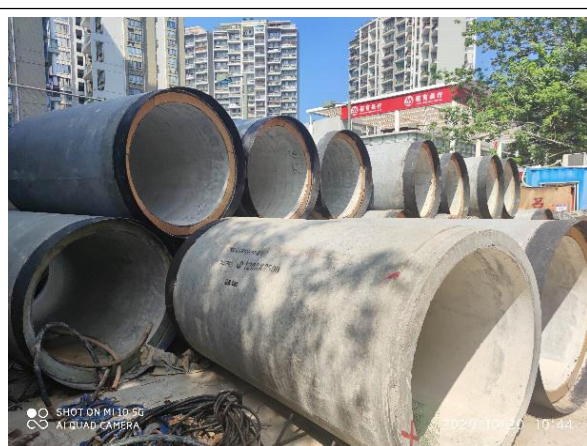
图8 福田区香梅路片区内涝整治工程8#工作井钢筋混凝土管材堆放高度过高。

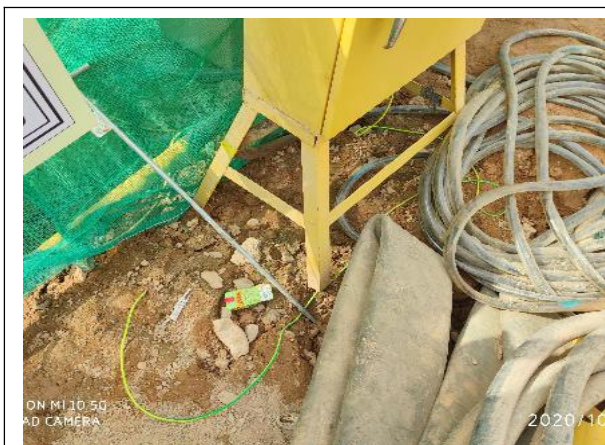
检查发现深圳市布吉水质净化厂三期工程钢筋加工场配电箱内分路隔离开关损坏，动力与照明未分开，基坑内开关箱重复接地脱落（一处）（图 9），钢筋加工场钢筋机械外壳接地脱落；郑宝坑渠预处理站配电箱泡水，且周边未配备灭火器；樟坑一区洗车槽配电箱无巡视记录，保护器额定漏电动作电流大于规范要求，工人宿舍使用家用插排；石岩河综合整治工程（一期）第二标段部分开关箱箱门缺少用电危险警示标识，配电箱及开关箱缺少日常巡查记录，钢筋弯曲机 PE 线未连接。

图9 深圳市布吉水质净化厂三期工程基坑内开关箱重复接地脱落（一处）。

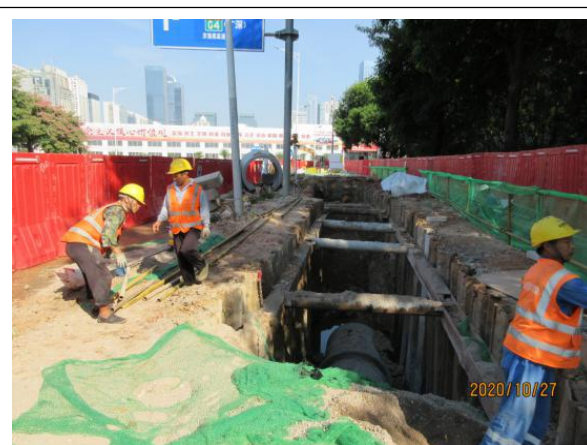
检查发现福田区易涝风险区整治工程（2018 年整治部分）白石路片区桩号 Y17~Y18 井段管道左侧临边防护栏杆未设置（图 10）；深圳市埔地吓水质净化厂三期工程设计采购施工总承包（EPC）南段深度处理区临边防护搭设不连续，东侧二级沉淀池外墙脚手架脚手板未满铺；大空港片区水环境综合整治项目-沙福河综合整治工程配电房现场外落地式钢管扣件脚手架局部横向扫地杆缺失（图 11）；观澜河流域（龙华片区）水环境综合整

图10 福田区易涝风险区整治工程（2018年整治部分）白石路片区桩号Y17~Y18井段管道左侧临边防护栏杆未设置。

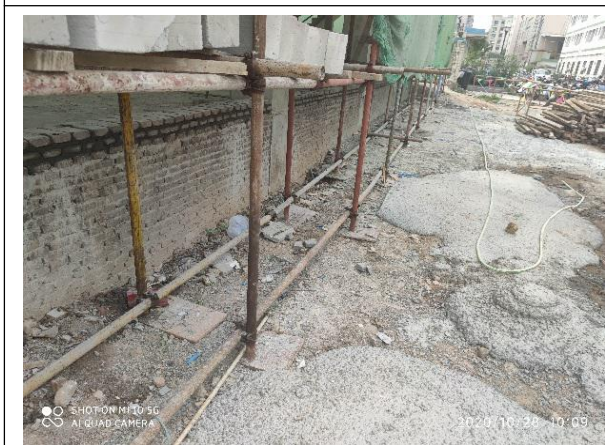
图11 大空港片区水环境综合整治项目-沙福河综合整治工程配电房现场外落地式钢管扣件脚手架局部横向扫地杆缺失。

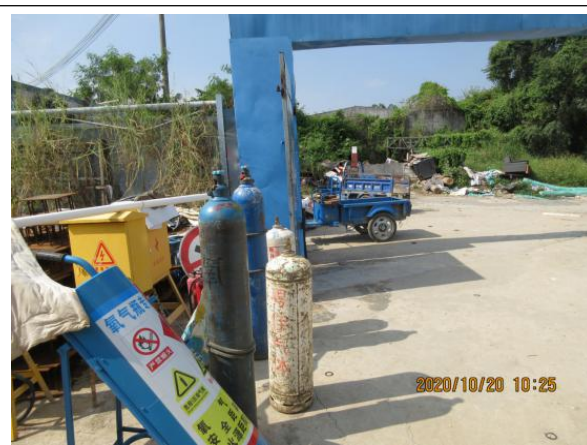
治项目-大布巷水综合整治工程氧气、乙炔未设置专库存放（图12），生物池脚手架作业层脚手板未搭接；犁壁石水库修复工程隧道出口段两侧翼墙混凝土浇筑脚手架作业层安全网、拦腰杆、踢脚板、脚手板未按专项方案设置；深圳市清林径引水调蓄工程第四标段2#隧洞口出渣作业人员站在出料斗下方。

图12 观澜河流域（龙华片区）水环境综合整治项目-大布巷水综合整治工程氧气、乙炔未设置专库存放。
