深圳市水务工程质量安全监督

通报

2019 年第 11 期（总第 80 期）

市水务工程质量安全监督站 编

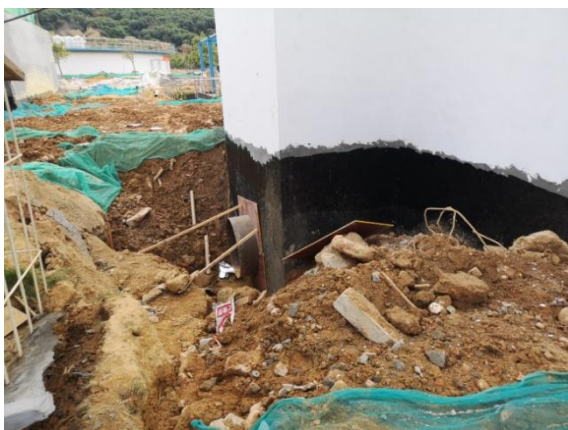
1. 部分项目建 (构) 筑物实体和外观质量较差。如平湖水质净化厂提标改造工程提升泵房外侧回填料中夹带泥块、石块等杂物 (见图 2); 深圳市沙湾河流域水环境综合整治工程万润桥上游左岸段挡墙外观质量差, 成品保护不到位, 多处破损, 挡水墙和排水沟混凝土多处贯穿性裂缝 (见图 3); 观澜河流域水环境综合整治工程-君子布河 (龙岗段) 综合整治工程 1#桥 ~ 7#桥段、4#桥上游段河底干砌石铺砌不规范, 现场存在石料铺砌不密实、平整度较差、大量浮石及通缝等质量问题 (见图 4); 2019 龙岗区深圳河流域消除黑臭及河流水质保障工程大坑肚河中游段挡

图 2 平湖水质净化厂提标改造工程提升泵房外侧回填料中夹带泥块、石块等杂物。

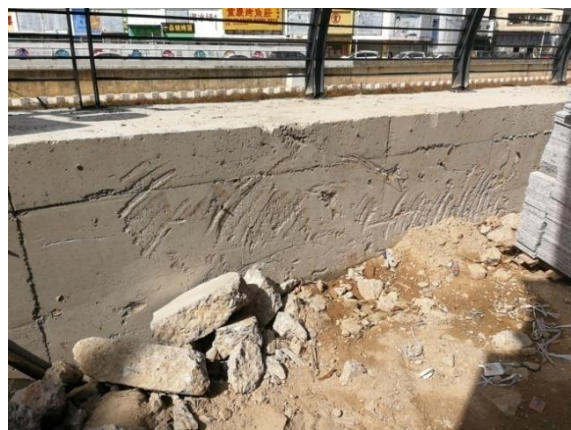
图 3 深圳市沙湾河流域水环境综合整治工程万润桥上游左岸段挡墙外观质量差，成品保护不到位，多处破损。

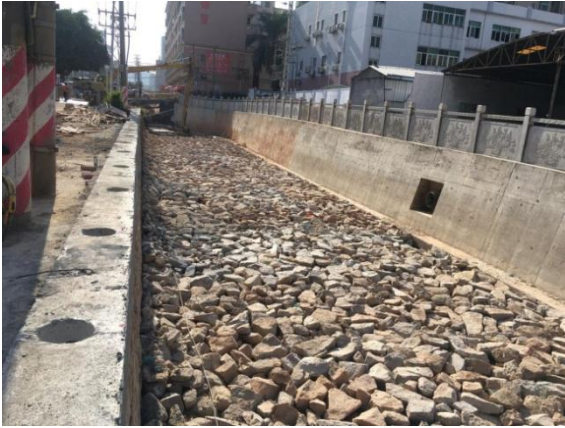
图 4 观澜河流域水环境综合整治工程-君子布河（龙岗段）综合整治工程河底干砌石铺砌不规范，现场存在石料铺砌不密实、平整度较差、大量浮石及通缝等质量问题。

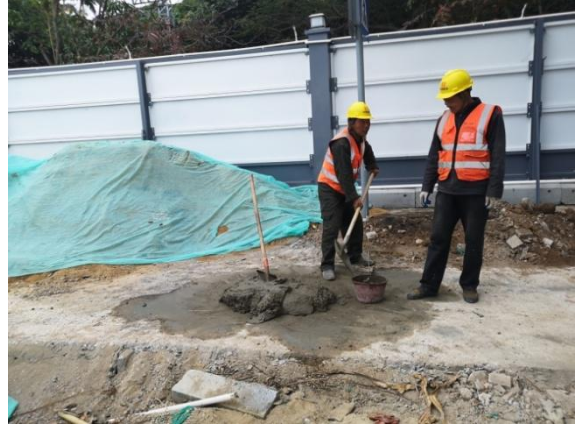
2. 部分项目未按设计或规范要求施工。深圳市东部海堤重建工程（三期）堤岸配套工程（示范段）现场未按要求使用预拌商品砂浆，且违规采用人工拌和砂浆（见图 5）；三洲田水库一级水源保护区 3 号坝至侨城段隔离围网工程围网立柱基础尺寸未达到设计要求（见图 6）；横岗水质净化厂二期提标改造工程消毒渠出水管沟槽槽底未按设计要求铺设中粗砂即已安放出水管（见图 7）；观澜河流域水环境综合整治工程-山厦河综合整治工程桩号 3+220~3+223 段挂板内部钢筋未按照设计要求锚入冠梁内部；光明区公明排洪渠、合水口排洪渠、上下村排洪渠水环境综合整治工程合水口排洪渠马田路箱涵伸缩缝橡胶止水带未粘贴，新旧箱涵连接处侧墙钢筋安装不规范，侧墙主筋连接采用点焊、绑扎，搭接长度小于 35d。

图 5 深圳市东部海堤重建工程（三期）堤岸配套工程（示范段）现场未按要求使用预拌商品砂浆，且违规采用人工拌和砂浆。

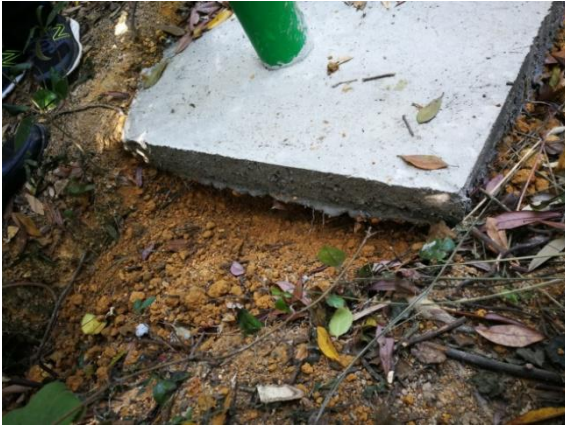
图 6 三洲田水库一级水源保护区 3 号坝至侨城段隔离围网工程围网立柱基础尺寸未达到设计要求（设计尺寸设计为 600x600x800mm）。

序号	工程名称	参建单位	存在的问题
9	三洲田水库一级水源保护区3号坝至侨城段隔离围网工程	建设单位：市三洲田·铜锣径水库管理处 设计单位：市广汇源环境水务有限公司 监理单位：市深水水务咨询有限公司 施工单位：市华胜建设工程有限公司	11月28日监督检查发现： 1. 围网立柱基础尺寸达不到设计要求（设计为600x600x800mm）。 2. 针对上述问题，建设单位、监理单位未能及时发现并督促施工单位整改落实。 对上述问题，已发监督文书（深水质监〔2019〕改字第147号）要求相关单位处理。
10	清林径水库1、2号坝坝下污水管网接驳及环境改善工程	建设单位：市东部水源管理中心 设计单位：广东粤水电勘测设计有限公司 监理单位：市深水水务咨询有限公司 施工单位：市宏大建设集团有限公司	11月18日监督抽检发现： 抽检管段中存在8处2级（中等）结构性缺陷。 对上述问题，已发监督文书（深水质监〔2019〕改字第149号）要求相关单位处理。
11	陈坑支洞渣场安全隐患治理及巡查路修缮工程	建设单位：市东江水源工程管理处 设计单位：市广汇源环境水务有限公司 监理单位：市深水水务咨询有限公司 施工单位：市广汇源水利建筑工程有限公司	12月26日监督检查发现： 1. 施工单位技术负责人李俊萱不在岗。 2. 现场临边防护设置不规范，不牢固。 3. 施工现场扬尘防治措施不到位，多处裸露土体未覆盖。 4. 当天浇筑的巡查路面混凝土未按要求留置混凝土试件。 5. 巡查路的水泥石粉渣垫层材料和厚度均不符合设计要求（6%水泥石粉渣垫层厚150mm）；现场已铺垫层材料仅为石粉渣，实测厚度为9cm，且未按要求进行压实度（设计要求压实度 $\geq 92\%$ ）检测。 对上述问题，已发监督文书（深水质监〔2019〕改字第154号）要求相关单位处理。

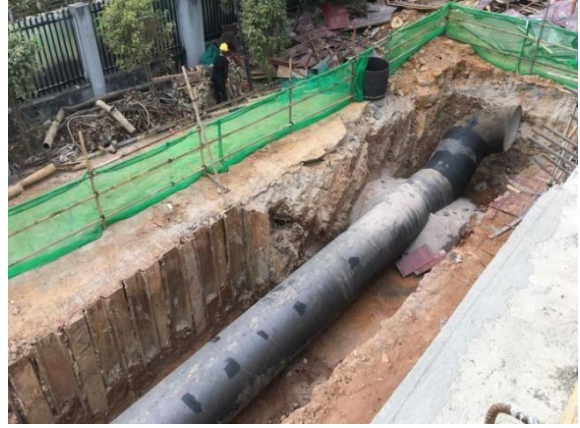
图 7 横岗水质净化厂二期提标改造工程消毒渠出水管沟槽底部未按设计要求铺设中粗砂即已安放水管。

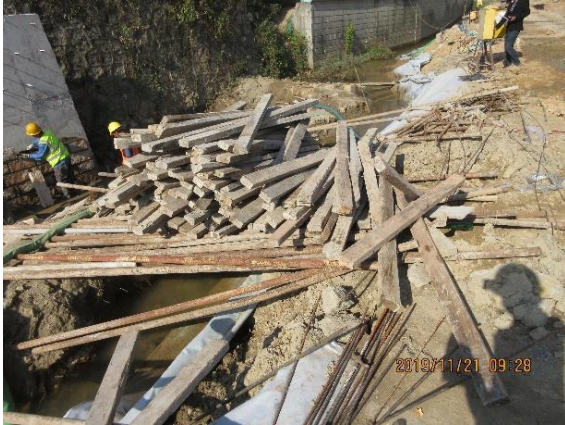
板木方堆放杂乱（见图 8）；王母河水环境综合整治工程荷塘月色公园现场部分裸露土体未覆盖，材料堆放杂乱（见图 9）；深圳市布吉河（特区内）水环境综合整治工程（第二阶段）鹿丹村调节池工程局部裸露土未采用防尘网覆盖严密，工人食堂未办理卫生许可证；宝龙街道宝荷路内涝整治工程箱涵基坑周边堆放较多建筑材料，未设置专用基坑上、下施工通道，安全警示标识不足；横岗水质净化厂二期提标改造工程消毒渠出水管沟槽边沿堆放重物。

图 8 鹏城河综合整治工程现场模板木方堆放杂乱。

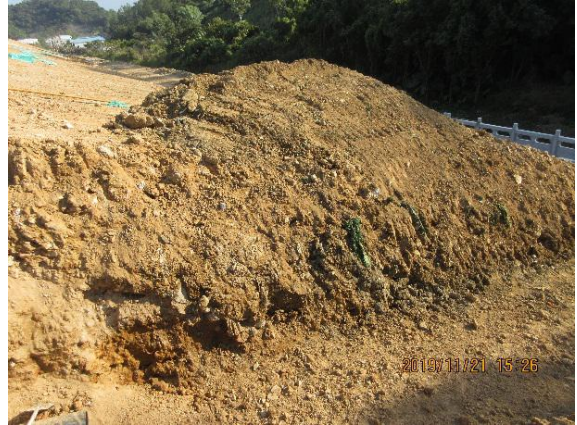
图 9 王母河水环境综合整治工程荷塘月色公园现场部分裸露土体未覆盖。

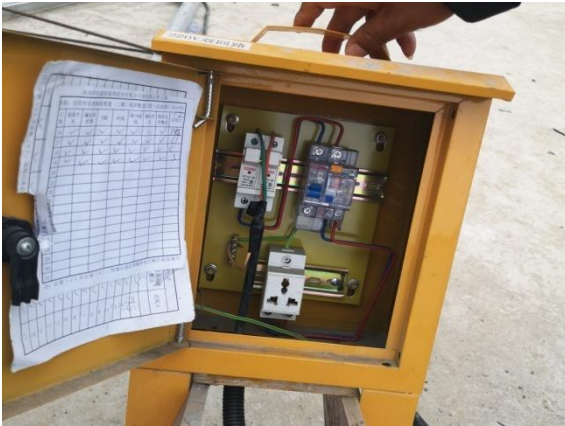
检查发现深圳市东部海堤重建工程（三期）水工施工总承包工程（示范段）现场临时用电方面存在柴油发电机未有效接地、开关箱内设置多孔插头等问题（见图 10）；深圳市清林径引水调蓄工程水库库底清理工程工人宿舍私拉插排，电瓶车未设置集中充电点、存放区，氧气瓶、乙炔瓶未设置专库储存且安全距离不足（见图 11）；宝龙街道宝荷路内涝整治工程配电箱存在“一箱多机”、未重复接地、无巡查记录的问题，发电机未接地线，周边未配置灭火器；龙岗河流域河道综合整治项目 EPC（设计采购和施工）-花园河综合整治工程施工现场施工临时用电方面存在 N1 节点施工现场休息区电动车充电未设置带漏电保护装置的专用配电箱、N2 节点钢筋加工区部分开关箱外接线缆未连接 PE 线等问题。

图 10 深圳市东部海堤重建工程（三期）水工施工总承包工程（示范段）开关箱内设置多孔插头。

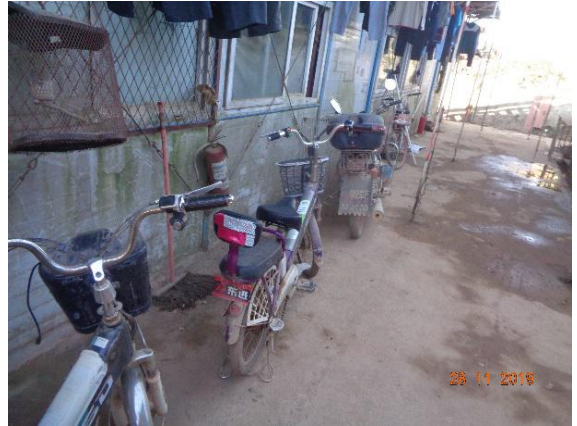
图 11 深圳市清林径引水调蓄工程水库库底清理工程电瓶车未设置集中充电点、存放区。

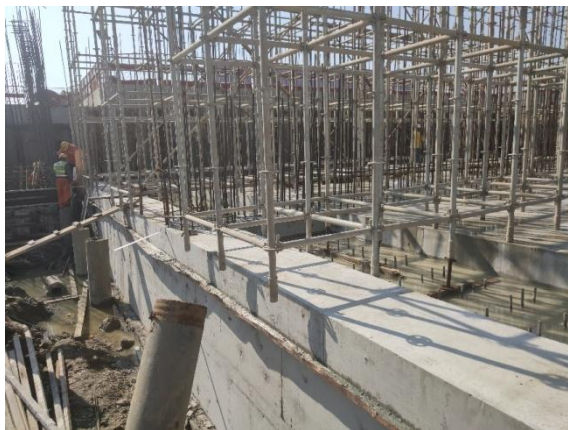
审批的方案进行搭设，且现场存在部分立杆悬空、立杆基础不平整等问题（见图 12）；横岗水质净化厂二期提标改造工程消毒渠搭设的脚手架存在未经验收即投入使用、脚手板未按要求铺满、立杆基础未硬化且无垫板等问题；深圳市沙湾河流域水环境综合整治工程李朗河箱涵现场施工便道无安全防护栏杆；茅洲河流域（东坑水）水环境综合整治工程现场部分位置洞口缺少防护措施，且配电房基坑周边安全防护栏杆设置不满足规范要求。

图 12 大空港新城区截流河综合治理工程-主体部分（不含生态修复）部分立杆悬空。

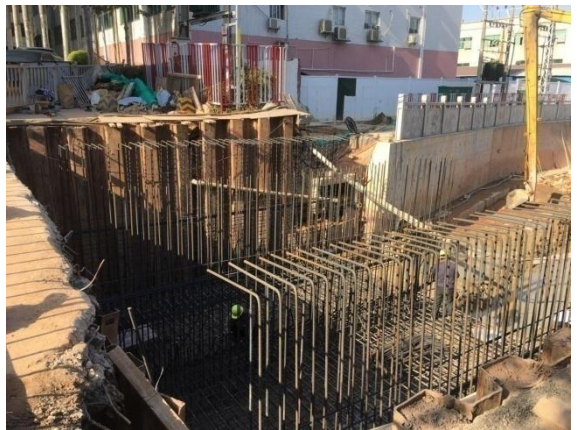
基坑（槽）支护方面：观澜河流域水环境综合整治工程-君子布河（龙岗段）综合整治工程河道岸墙支护未按设计要求（ $\Phi 299$ 无缝钢管横撑@3000）设置横向对撑（见图 13）；深圳市东部海堤重建工程（三期）混凝土挡墙临路侧边坡开挖无相应支护措施，现场出现倒坡，石块悬空等现象；大空港新城截流河综合治理工程-主体部分（不含生态修复）水闸配电房处部分支护桩桩间土滑塌并形成空洞；龙岗河流域河道综合整治项目 EPC（设计采购和施工）-花园河综合整治工程桩号 N0+150 附近段左岸边坡未按要求支护，现场边坡既未支护也未放坡；观澜河流域水环境综合整治工程-山厦河综合整治工程箱涵基坑局部位置未按要求“先支护，后开挖”。

图 13 观澜河流域水环境综合整治工程-君子布河（龙岗段）综合整治工程河道岸墙支护均未按设计要求（ $\Phi 299$ 无缝钢管横撑 $\Phi 3000$ ）设置横向对撑。
