治理深圳河第四期工程

环境监察月报

2014年第1期 2014年1月

长江水资源保护科学研究所

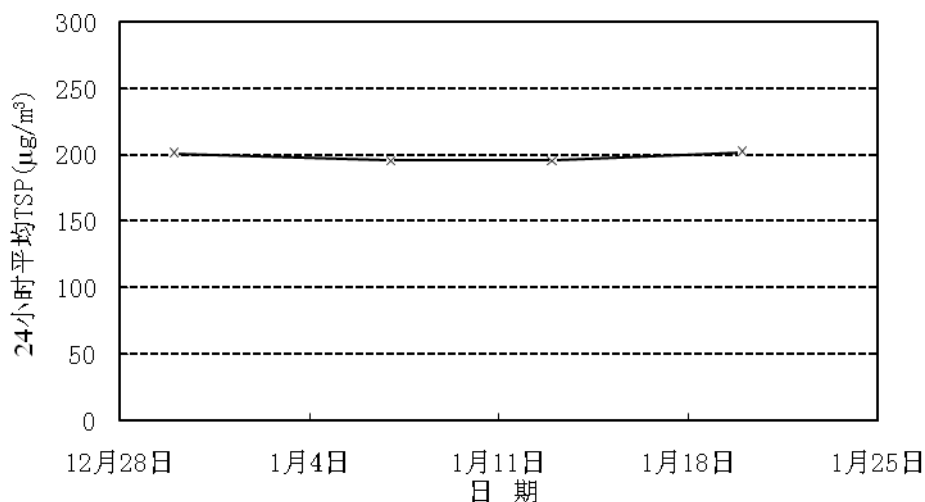
图3-2 2014年01月鹏兴花园24小时平均TSP变化趋势

本报告期内在鹏兴花园共进行了 4 次 24 小时平均 TSP 监察, 时间分别为 2013 年 12 月 30 日、2014 年 1 月 7 日、13 日和 20 日至次日。本报告期鹏兴花园附近未有本工程施工, 4 次 24 小时平均 TSP 的监察结果在 $196\sim 202\mu\text{g}/\text{m}^3$ 之间。鹏兴花园的 24 小时平均 TSP 变化趋势见图 3-2。

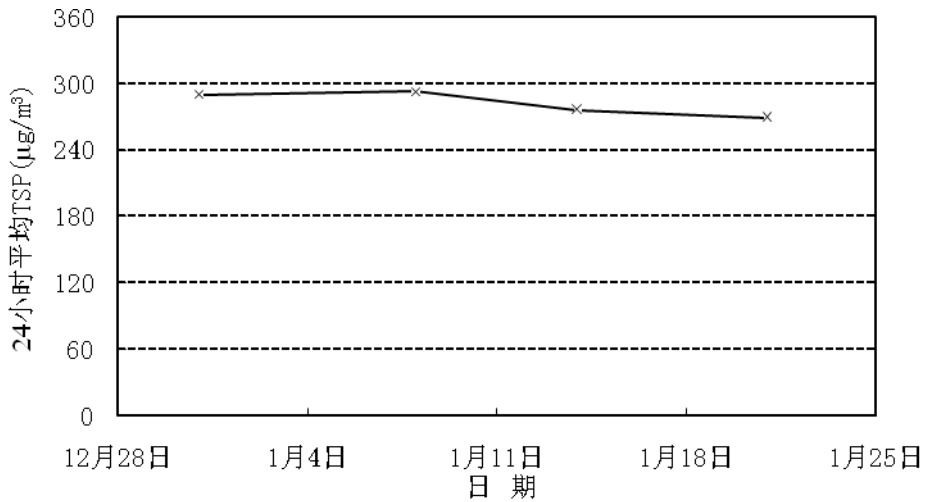
图3-3 2014年01月曦龙山庄24小时平均TSP变化趋势

本报告期内在曦龙山庄共进行了 4 次 24 小时平均 TSP 监察, 时间分别为 2013 年 12 月 31 日、2014 年 1 月 8 日、14 日和 21 日至次日。4 次 24 小时平均 TSP 的监察结果在 $269\sim 293\mu\text{g}/\text{m}^3$ 之间, 本报告期曦龙山庄附近未有本工程施工, 4 次 TSP 相对较高可能是受曦龙山庄与罗芳小学之间的土建项目施工及延芳路道路扬尘影响所致。曦龙山庄的 24 小时平均 TSP 变化趋势见图 3-3。
