治理深圳河第四期工程

环境监察月报

2014年第4期

长江水资源保护科学研究所

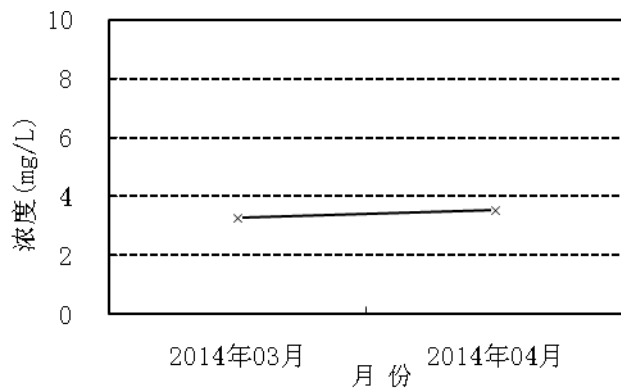
图 5-3~图 5-8 分别为长岭村水质监测点 DO、COD、BOD₅、氨氮、总氮和总磷含量在过去 2 个报告期的变化情况。

从图 5-3~图 5-8 可以看出, 在过去 2 个报告期, 长岭村监测点各项监测指标本报告期较上一个报告期均呈上升趋势, 本报告期 DO、氨氮、总氮、总磷监测结果较上一个报告期均略有上升; 本报告期 COD、BOD₅ 监测结果较上一个报告期有小幅上升。

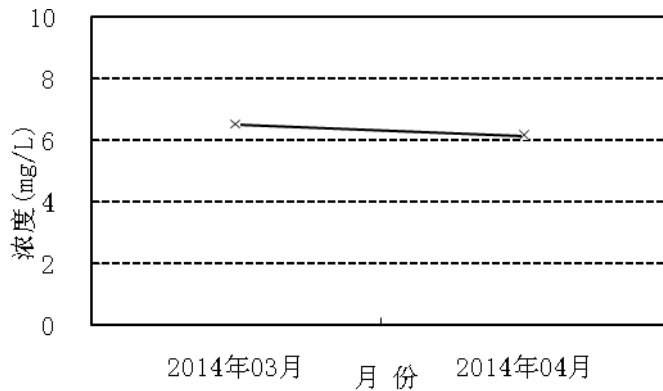
图 5-9~图 5-14 分别砂石传送带为水质监测点 DO、COD、BOD₅、氨氮、总氮和总磷含量在过去 2 个报告期的变化情况。

从图 5-9~图 5-14 可以看出, 在过去 2 个报告期, 砂石传送带监测点 DO 本报告期较上一个报告期有大幅度的下降; COD 和 BOD₅ 本报告期较上一个报告期有较大幅度上升; 氨氮、总氮和总磷本报告期较上一个报告期均有所下降。
