治理深圳河第四期工程

环境监察月报

2014年第5期

长江水资源保护科学研究所

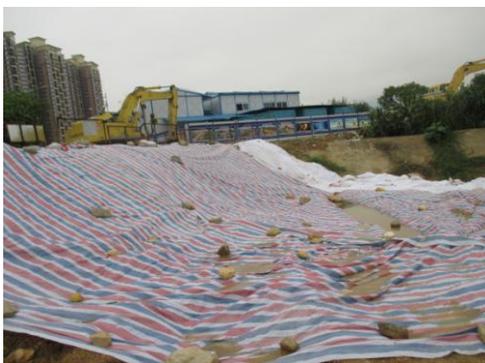
图 2-3 彩条布覆盖

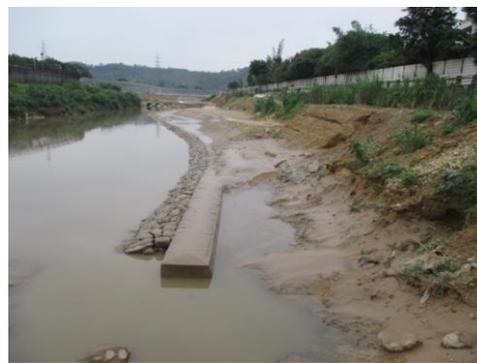
图 2-4 干砌石护脚

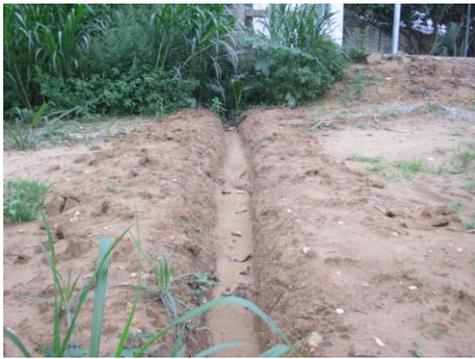
图 2-5 临时排水沟（1）

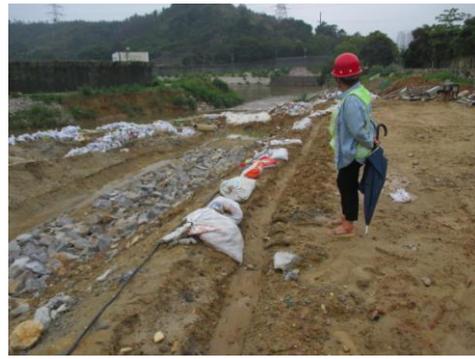
图 2-6 临时排水沟（2）

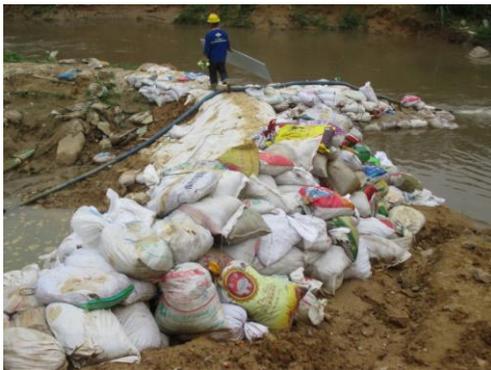
图 2-7 临时拦挡

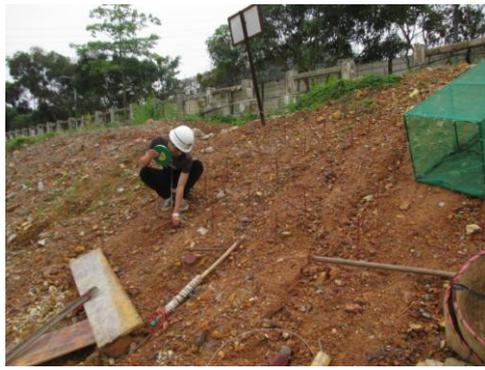
图 2-8 测钎法测量

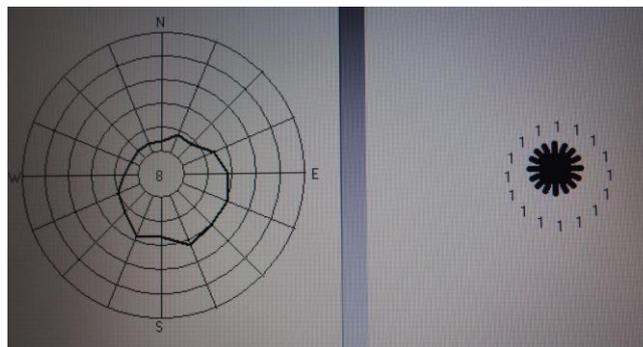
本报告期5月9日~5月23日为降雨天气,5月10日~5月11日为大暴雨,前后雨势反复;大气湿度在59~95 RH之间,其中5月10日、5月11日、5月20日和5月23日相对较高;大气压强为1002.9~1014.8hP;风速为0.6~1.6m/s;大气温度为19.1~28.8°C;风向以偏南东风为主(见图3-1)。

图 3-1 2014 年 4 月 25 日~5 月 24 日风向风玫瑰图

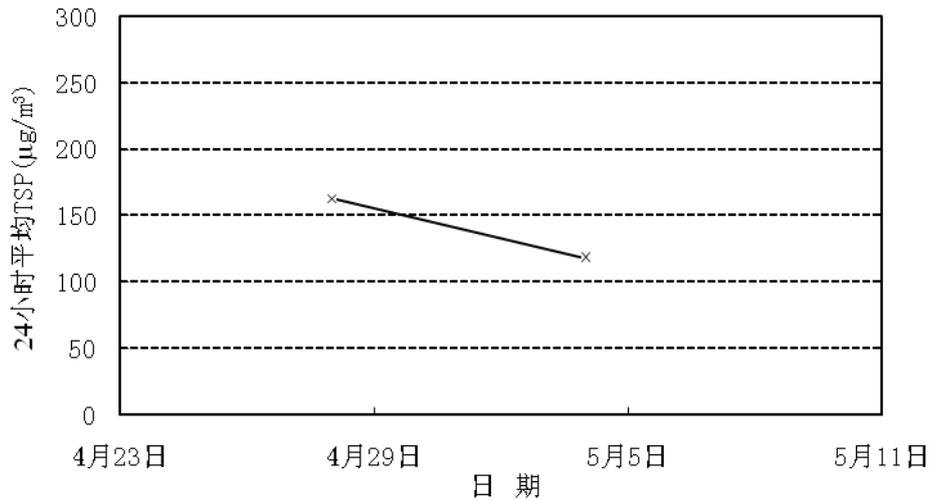
本报告期在鹏兴花园监测点共进行了 2 次 24 小时平均 TSP 监察, 时间分别为 2014 年 4 月 28 日和 5 月 4 日至次日。2 次 24 小时平均 TSP 监察结果在 $118\sim 163\mu\text{g}/\text{m}^3$ 之间。鹏兴花园监测点 24 小时平均 TSP 变化趋势见图 3-2。如图所示, 本报告期鹏兴花园 2 次 TSP 监测结果均处于较低水平, 空气质量较好。

图3-2 2014年05月鹏兴花园24小时平均TSP变化趋势

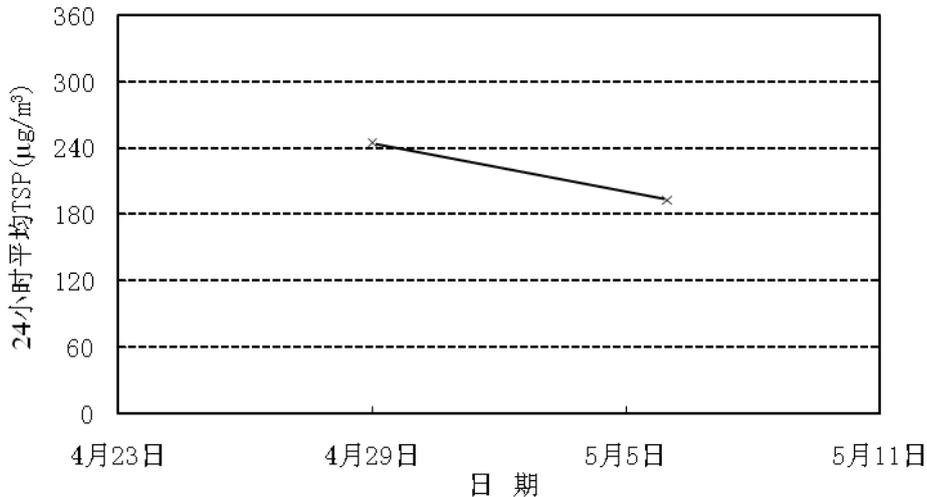
本报告期在曦龙山庄监测点共进行了 2 次 24 小时平均 TSP 监察, 时间分别为 2014 年 4 月 29 日和 5 月 6 日至次日。2 次 24 小时平均 TSP 监察结果在 $193\sim 245\mu\text{g}/\text{m}^3$ 之间, 曦龙山庄 24 小时平均 TSP 变化趋势见图 3-3。如图可见, 本报告期曦龙山庄监测点 2 次 TSP 监测结果虽仍处于较高水平, 但均未超过《环监手册》行动与极限水平规限。本报告期在该大气敏感点附近合同 B 工程施工段未发现有高强度产尘施工作业, 监测结果相对较高可能与曦龙山庄与罗芳小学之间帝景台边坡地质灾害治理工程和延芳路道路扬尘有关。

图3-3 2014年05月曦龙山庄24小时平均TSP变化趋势

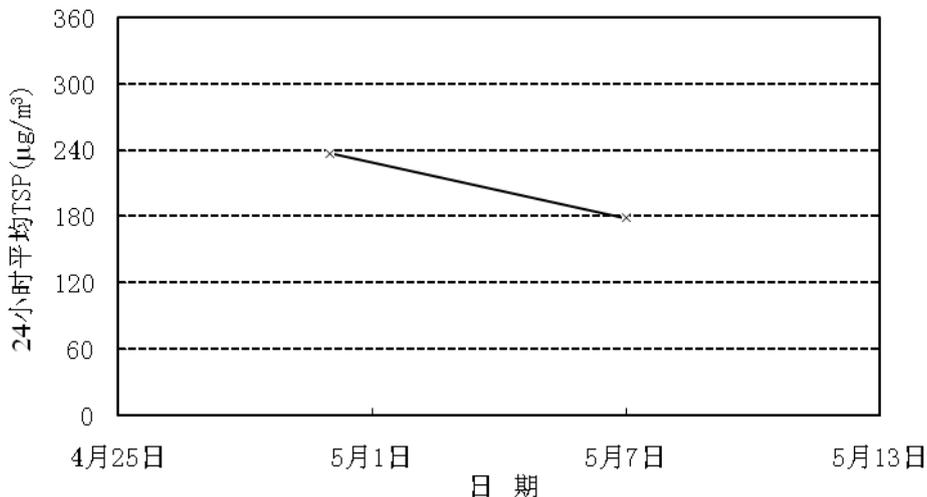
本报告期在罗芳村和幼儿园监测点共进行了2次24小时平均TSP监察，时间分别为2014年4月30日和5月7日至次日。2次24小时平均TSP监察结果在179~237 $\mu\text{g}/\text{m}^3$ 之间，罗芳村和幼儿园24小时平均TSP变化趋势见图3-4。如图可见，本报告期罗芳村和幼儿园监测点1次监测结果处于较高水平，但未超过《环监手册》行动与极限水平规限。该敏感点附近合同A工程施工段未发现高产生施工活动，TSP水平相对较高，可能与受延芳路道路扬尘有关。

图3-4 2014年05月罗芳村和幼儿园24小时平均TSP变化趋势

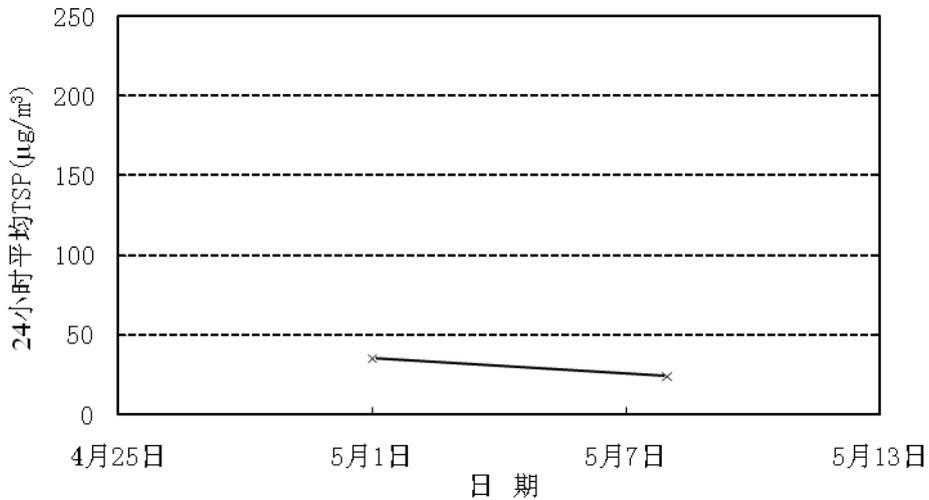
本报告期在香港较寮村监察点共进行了2次24小时平均TSP监察，时间分别为2014年5月1日和8日至次日，2次24小时平均TSP监察结果在24.0~35.5 $\mu\text{g}/\text{m}^3$ 之间，香港较寮村监察点24小时平均TSP变化趋势见图3-5，如图所示，本报告期较寮村监察点2次TSP监测结果均处于非常

低水平，远低于《环监手册》行动与极限水平规限，空气质量情况良好。

图3-5 2014年05月较寮村24小时平均TSP变化趋势

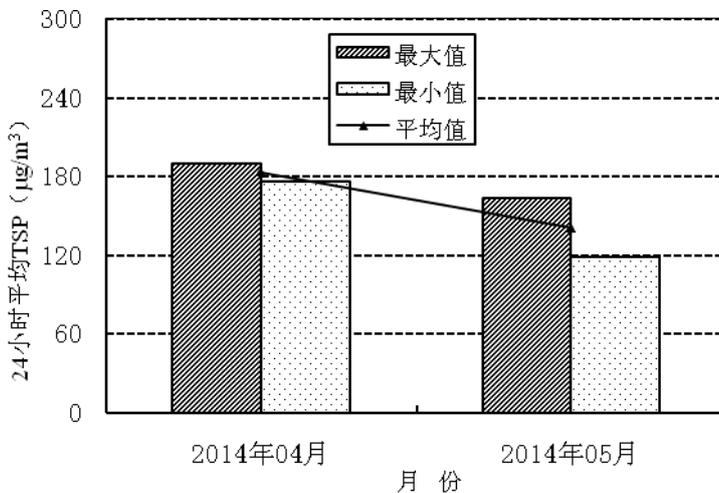
鹏兴花园监察点 2014 年 4 月和 5 月 24 小时平均 TSP 变化趋势见图 3-6。如图所示，本报告期鹏兴花园监察点 24 小时平均 TSP 各项指标较上个报告期均有较大幅度下降。总体而言，鹏兴花园监察点过去两个报告期 24 小时平均 TSP 水平均处于较低水平，空气质量较好。

图3-6 2014年04月至05鹏兴花园24小时TSP变化趋势

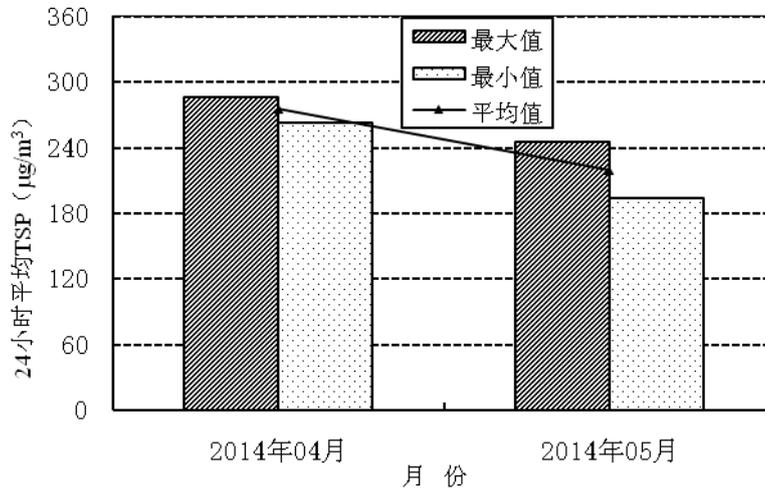
曦龙山庄监察点 2014 年 4 月和 5 月 24 小时平均 TSP 变化趋势见图 3-7。如图所示，虽然过去两个报告期曦龙山庄监察点的 24 小时平均 TSP 含量仍处于较高水平，但本报告期曦龙山庄监察点 24 小时平均 TSP 的各项指标较上个报告期均有较大幅度下降，并且根据现场巡察情况，在过去两个报告期，该监测点附近合同 B 工程施工段未发现有高产尘施工活动，施工扬尘对周边环境影响小。

图3-7 2014年04月至05月曦龙山庄24小时TSP变化趋势

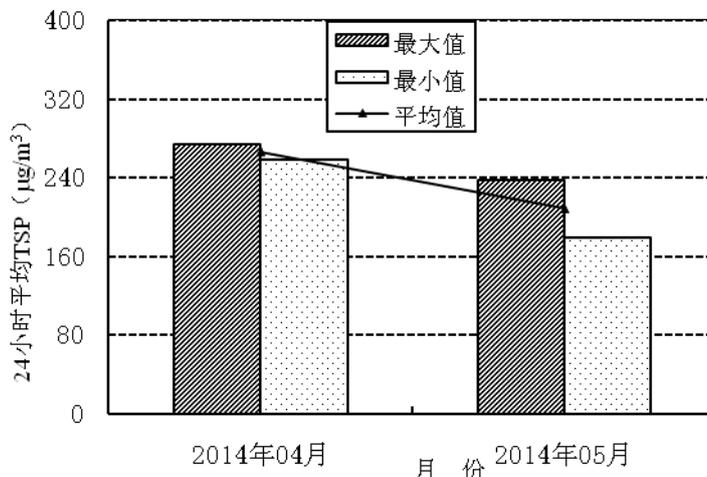
罗芳村和幼儿园监察点 2014 年 4 月和 5 月 24 小时平均 TSP 变化趋势见图 3-8。如图所示，虽然过去两个报告期罗芳村和幼儿园监察点的 24 小时平均 TSP 含量仍处于较高水平，但本报告期各项指标较上个报告期均有较大幅度下降。并且根据现场巡察情况，在过去两个报告期，该监测点附近合同 A 工程施工段未发现有高产尘施工活动，且现场有经常性洒水降尘措施，施工扬尘对周边环境影响不大。

图3-8 2014年04月至05月罗芳村和幼儿园24小时TSP变化趋势

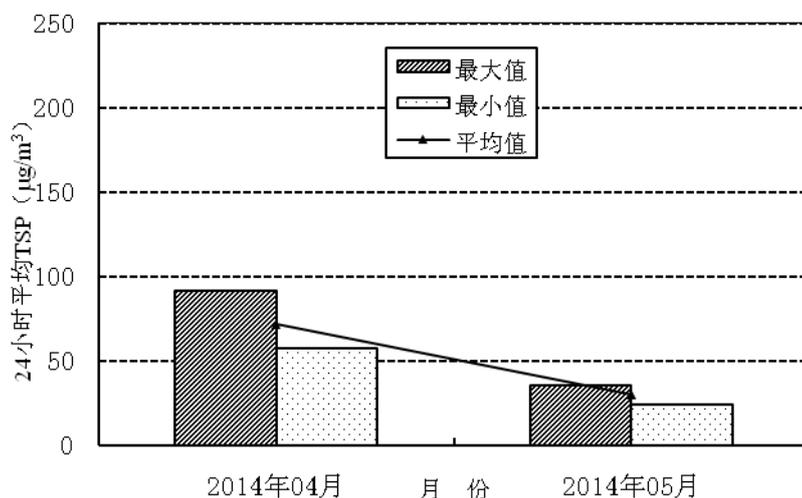
较寮村监察点 2014 年 4 月和 5 月 24 小时平均 TSP 变化趋势见图 3-9。如图所示，本报告期较寮村监察点各项指标较上一个报告期均有较大幅度的下降，并处于非常低的水平。总体而言，过去两个报告期香港较寮村的空气质量状况均处于良好水平。

图3-9 2014年04月至05月香港较寮村24小时TSP变化趋势

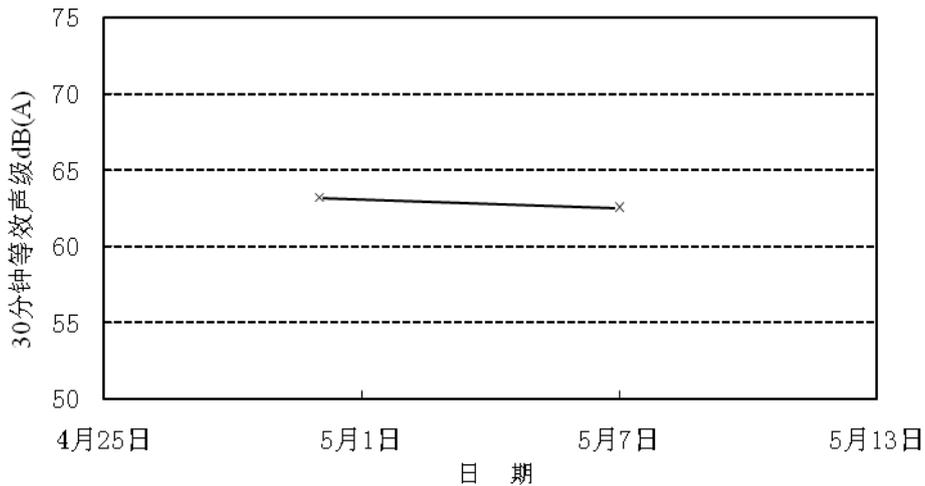
本报告期 2014 年 4 月 30 日和 5 月 7 日昼间，在深圳峰度天下监察点进行了 2 次 Leq(30min) 监察，噪音声级 Leq(30min) 在 62.5~63.2dB(A) 之间，昼间噪音声级变化趋势见图 4-1。如图所示，本报告期深圳峰度天下监察点 2 次监测值均略高于《声环境质量标准》(GB3096-2008) 2 类标准，该噪声敏感点附近合同 A 工程施工段未发现有高噪声施工活动，施工对周边环境噪声影响不大，监测结果较高，可能与延芳路昼间交通噪声影响有关。

图4-1 2014年05月峰度天下昼间噪音声级变化趋势

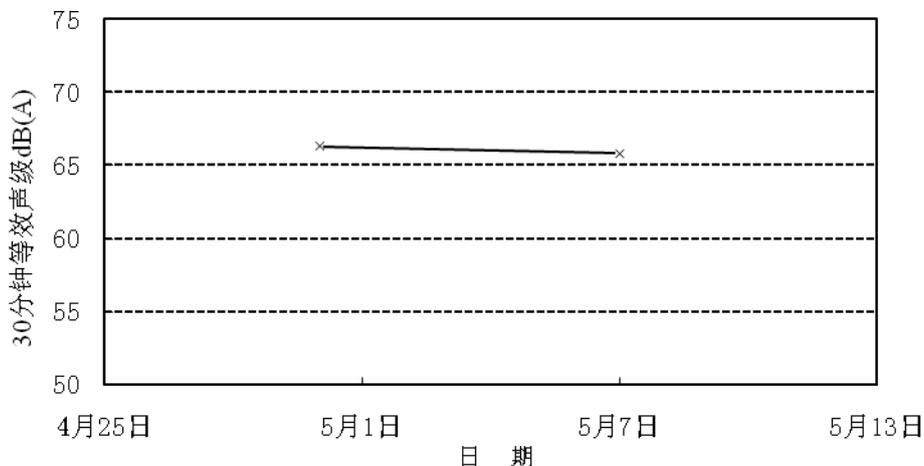
本报告期 2014 年 4 月 30 日和 5 月 7 日昼间，在深圳罗芳小学和幼儿园监察点分别进行了 2 次 Leq(30min) 监察，噪音声级 Leq(30min) 在 65.8~66.3dB(A) 之间，昼间噪音声级变化趋势见图 4-2。如图所示，本报告期罗芳小学和幼儿园监测点 2 次监测结果均处于较高水平。本报告期该噪声敏感点附近合同 A 工程施工段未发现有高噪声施工活动，监测结果较高，可能与延芳路昼间交通噪声影响有关。

图4-2 2014年05月罗芳小学和幼儿园昼间噪音声级变化趋势

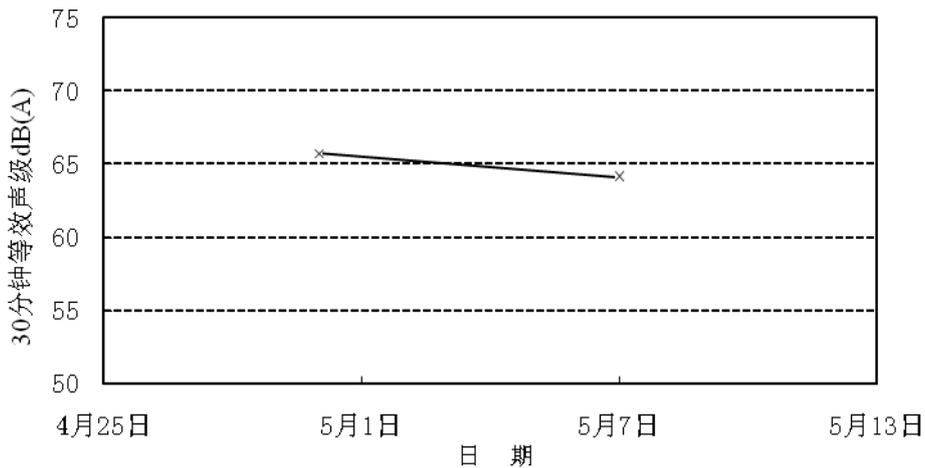
本报告期 2014 年 4 月 30 日和 5 月 7 日昼间,在深圳罗芳村监察点分别进行了 2 次 Leq(30min) 监察, 噪音声级 Leq(30min)在 64.1~65.7dB(A)之间。昼间噪音声级变化趋势见图 4-3, 如图所示, 本报告期罗芳村监测点 2 次监测值均处于较高水平。本报告期深圳罗芳村监察点附近合同 A 工程未发现有高噪声施工活动, 监测结果较高, 可能与延芳路昼间交通噪声影响有关。

图4-3 2014年05月罗芳村昼间噪音声级变化趋势

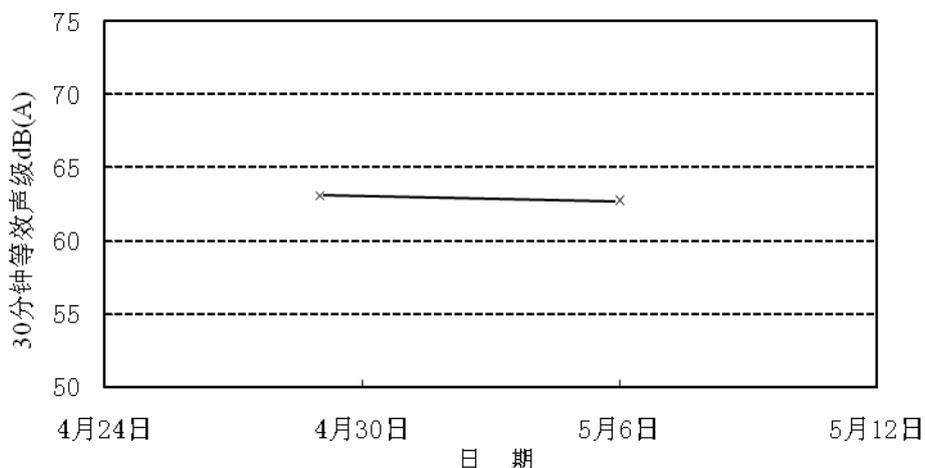
本报告期 2014 年 4 月 29 日和 5 月 6 日昼间,在深圳罗湖区委党校监察点分别进行了 2 次 Leq(30min) 监察, 噪音声级 Leq(30min)在 62.7~63.1dB(A)之间。昼间噪音声级变化趋势见图 4-4, 如图所示, 本报告期罗湖区委党校监测点 2 次监测值均略高于《声环境质量标准》(GB3096-2008) 2 类标准, 但该监察点附近合同 B 工程未发现有高噪声施工活动, 监测结果较高, 可能与延芳路昼间交通噪声和附近帝景台边坡地质灾害治理工程施工噪声影响有关。

图4-4 2014年05月罗湖区委党校噪音声级变化趋势

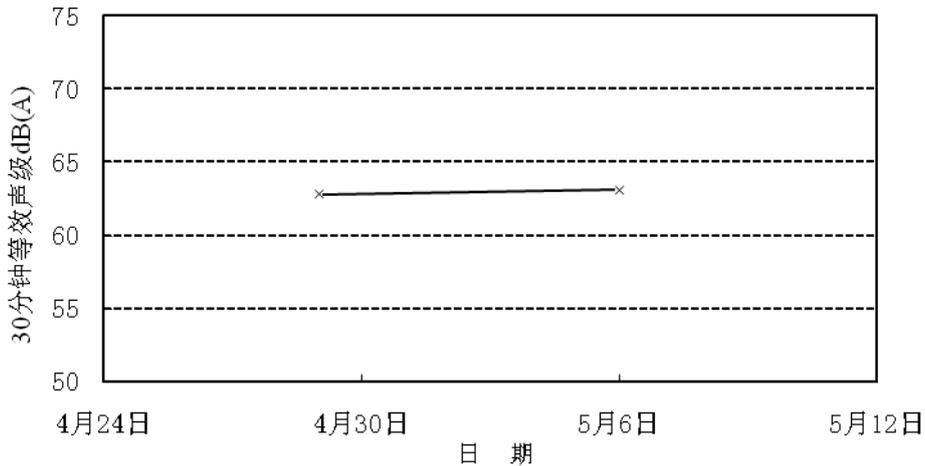
本报告期2014年4月29日和5月6日昼间,在深圳曦龙山庄监察点分别进行了2次Leq(30min)监察,噪音声级Leq(30min)在62.8~63.1dB(A)之间,昼间噪音声级变化趋势见图4-5,如图所示,本报告期深圳曦龙山庄监测点2次监测值均略高于《声环境质量标准》(GB3096-2008)2类标准。该监察点附近合同B工程未发现高噪声施工活动,曦龙山庄监察点监测值相对较高,可能与延芳路昼间交通噪声影响有关。

图4-5 2014年05月曦龙山庄昼间噪音声级变化趋势

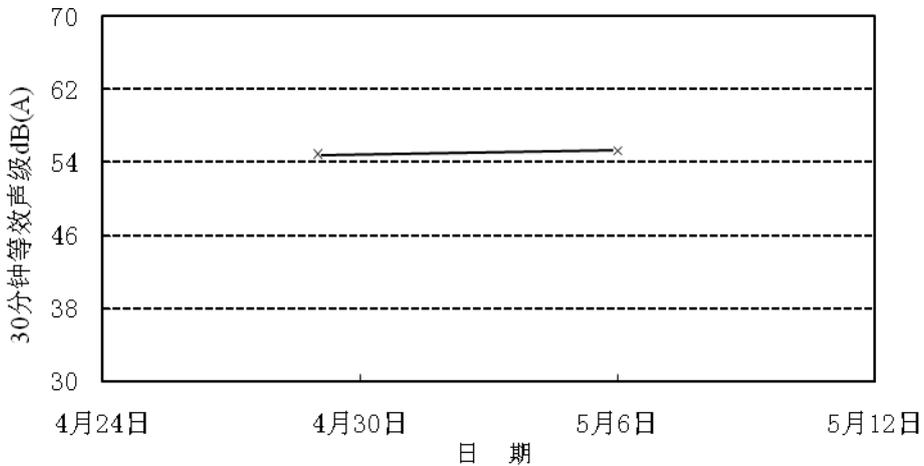
本报告期2014年4月29日和5月6日昼间,在深圳兰庭国际监察点分别进行了2次Leq(30min)监察,噪音声级Leq(30min)在55.1~55.6dB(A)之间,昼间噪音声级变化趋势见图4-6,如图所示,本报告期兰庭国际监测点2次监测结果均处于较低水平,满足《声环境质量标准》(GB3096-2008)2类标准,声环境质量良好。

图4-6 2014年05月兰庭国际昼间噪音声级变化趋势

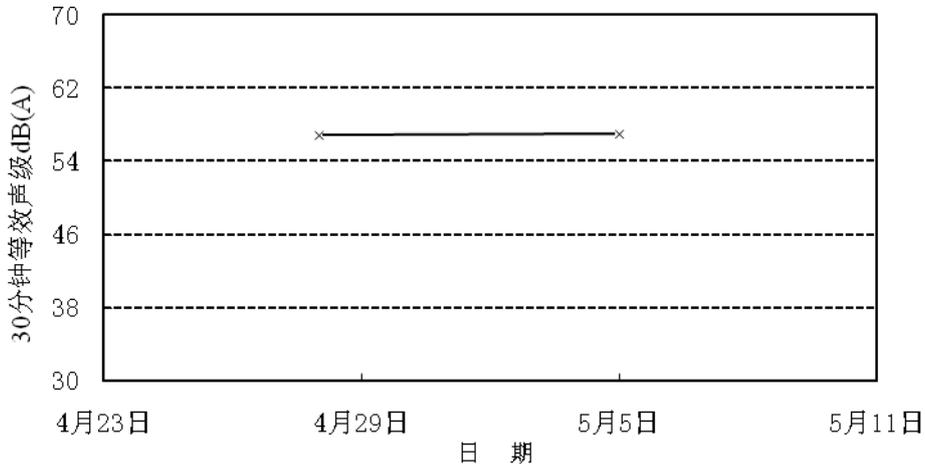
本报告期2014年4月28日和5月5日昼间,在深圳鹏兴花园监察点分别进行了2次Leq(30min)监察,噪音声级Leq(30min)在56.8~57.0dB(A)之间,昼间噪音声级变化趋势见图4-7。如图所示,本报告期鹏兴花园监测点2次监测结果均处于较低水平,满足《声环境质量标准》(GB3096-2008)2类标准,声环境质量良好。

图4-7 2014年05月鹏兴花园昼间噪音声级变化趋势

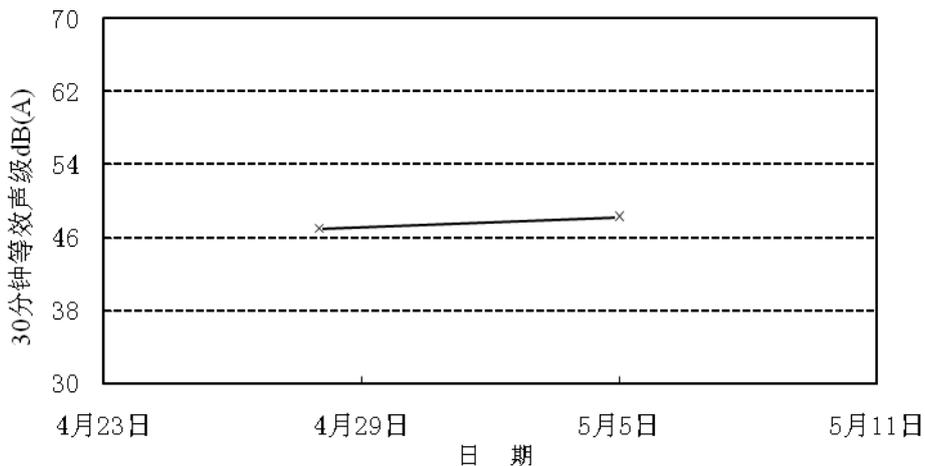
本报告期2014年4月28日和5月5日昼间,在深圳港莲一村监察点分别进行了2次Leq(30min)监察,噪音声级Leq(30min)在47.0~48.2dB(A)之间,昼间噪音声级变化趋势见图4-8。如图所示,港莲一村监测点2次监测结果均处于较低水平,满足《声环境质量标准》(GB3096-2008)2类标准,声环境质量良好。

图4-8 2014年05月港莲一村昼间噪音声级变化趋势

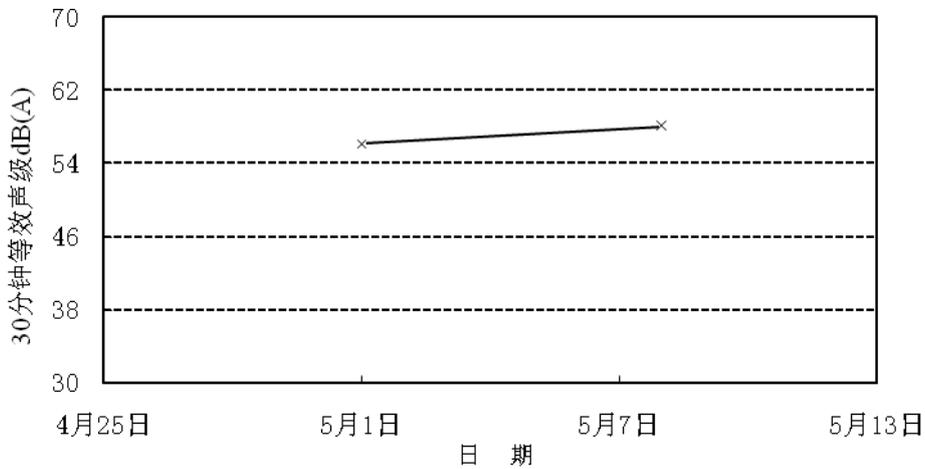
察，噪音声级 $Leq(30min)$ 在 56.1~58.0dB(A) 之间，昼间噪音声级变化趋势见图 4-9，如图所示，本报告期香港打鼓岭村监察点 2 次监测值均未超过《环监手册》行动与极限水平规限，低于香港《环境影响评估条例》(EIAO 499 章) 规定的住宅楼宇噪声标准 (75 分贝)，声环境质量较好。

图4-9 2014年05月打鼓岭村昼间噪音声级变化趋势

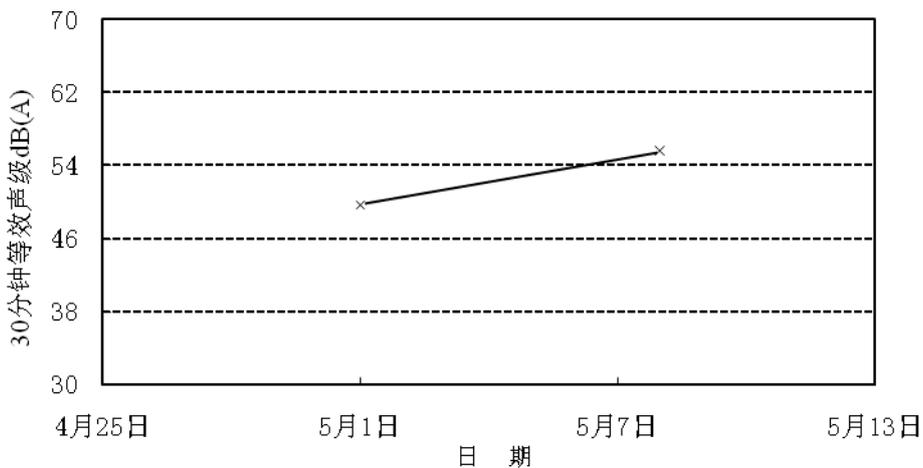
本报告期 2014 年 5 月 1 日和 8 日昼间，在香港较寮村监察点分别进行了 2 次 $Leq(30min)$ 监察，噪音声级 $Leq(30min)$ 在 49.7~55.5dB(A) 之间，昼间噪音声级变化趋势见图 4-10，如图所示，本报告期香港较寮村监察点 2 次监测值虽有上升趋势，但仍未超过《环监手册》行动与极限水平规限，且低于香港《环境影响评估条例》(EIAO 499 章) 规定的住宅楼宇噪声标准 (75 分贝)，声环境质量较好。

图4-10 2014年05月较寮村昼间噪音声级变化趋势

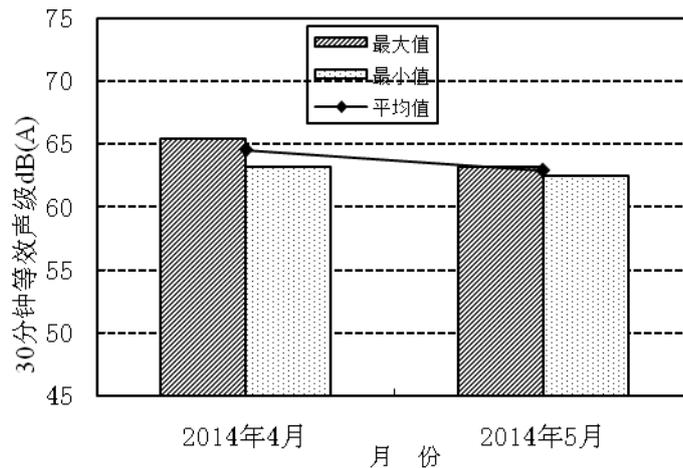
2014年4月和2014年5月深圳侧峰度天下昼间监察点噪音声级变化趋势见图4-11。如图所示,深圳侧峰度天下昼间监察点本报告期各项监测指标较上一个报告期均有较明显下降,但仍处于较高水平。总体而言,在过去两个报告期,深圳侧峰度天下噪声敏感点声环境状况均较差。

图4-11 峰度天下2014年04月~05月昼间噪音变化趋势

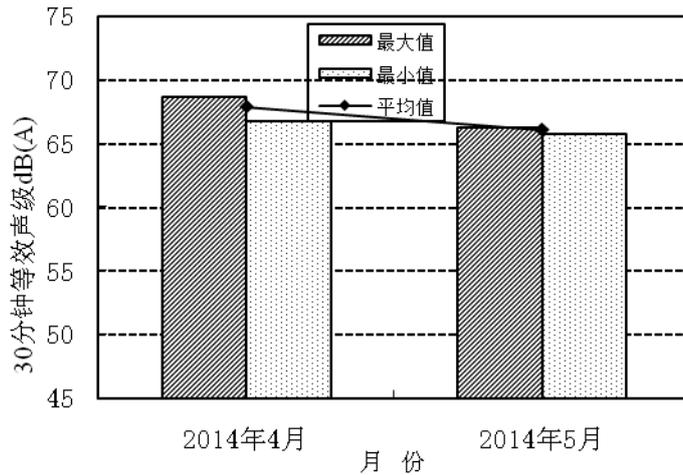
2014年4月和2014年5月深圳侧罗芳小学和幼儿园昼间监察点噪音声级变化趋势见图4-12。如图所示,深圳侧罗芳小学和幼儿园昼间监察点本报告期各项监测指标值较上一个报告期均有所下降,但仍维持在较高水平。总体而言,在过去两个报告期,深圳侧罗芳小学和幼儿园噪声敏感点声环境状况较差。

图4-12 罗芳小学和幼儿园2014年04月~05月昼间噪音变化趋势

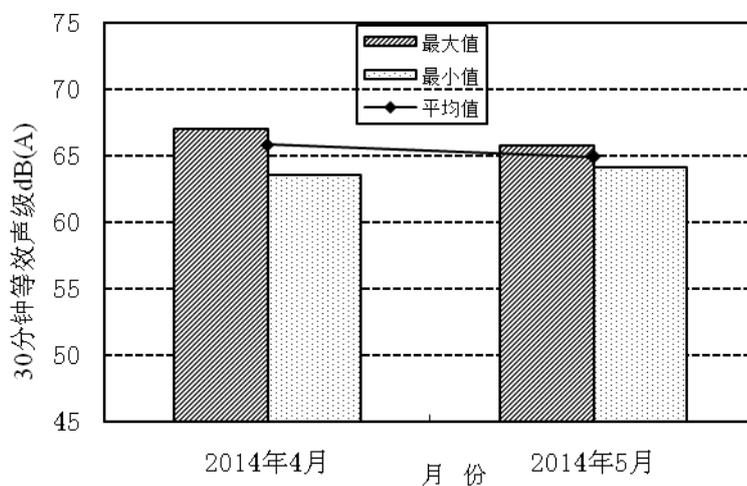
2014年4月和2014年5月深圳侧罗芳村昼间监察点噪音声级变化趋势见图4-13。如图所示，深圳罗芳村监察点本报告期除最小值略有上升，最大值和均值水平较上一个报告期有所下降，但仍维持在较高水平。总体而言，在过去两个报告期，深圳侧罗芳村噪声敏感点声环境状况均较差。

图4-13 罗芳村2014年04月~05月昼间噪音变化趋势

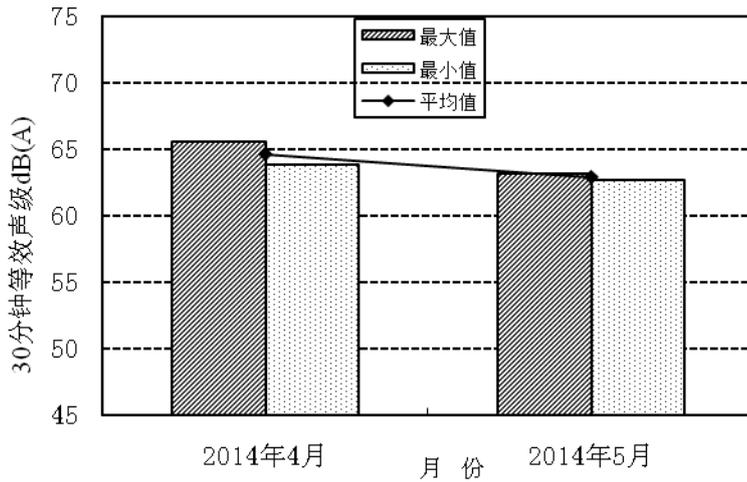
2014年4月和2014年5月深圳侧罗湖区委党校昼间监察点噪音声级变化趋势见图4-14。如图所示，本报告期深圳罗湖区委党校监察点各监测值较上一个报告期均有所下降，但仍处于较高水平。总体而言，在过去两个报告期，深圳侧罗湖区委党校噪声敏感点声环境状况均较差。

图4-14 罗湖区委党校2014年04月~05月昼间噪音变化趋势

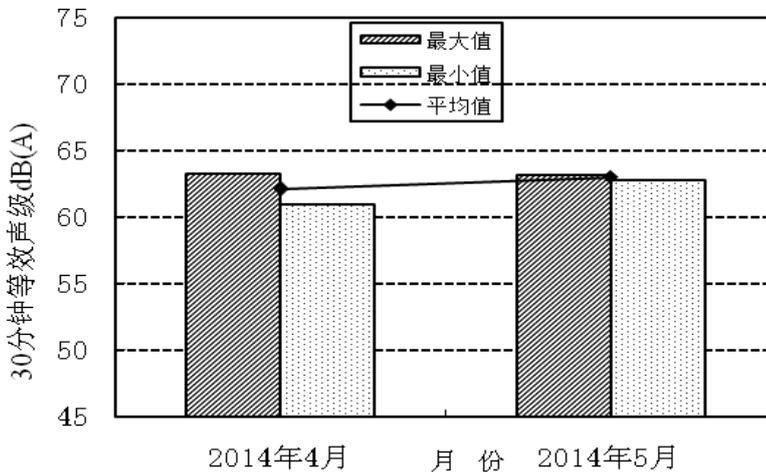
2014年4月和2014年5月深圳侧曦龙山庄昼间监察点噪音声级变化趋势见图4-15。如图所示，深圳曦龙山庄监察点本报告期除最大值略有下降，最小值和均值水平较上一个报告期均略有上升。总体而言，过去两个报告期深圳侧曦龙山庄敏感点的声环境状况较差。

图4-15 曦龙山庄2014年04月~05月昼间噪音变化趋势

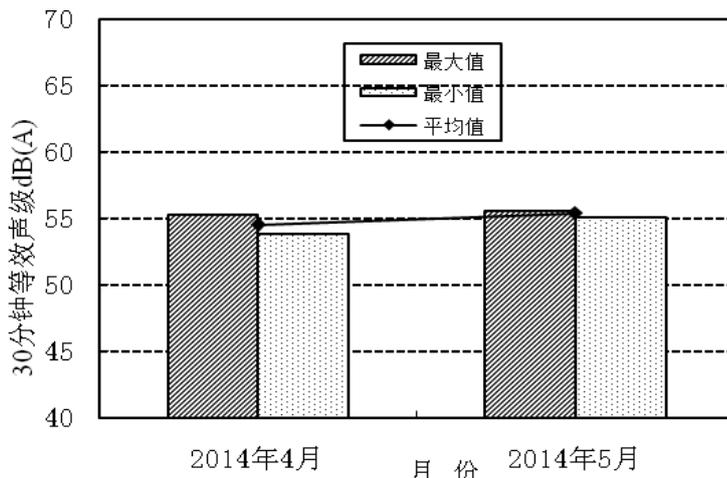
2014年4月和2014年5月深圳侧兰庭国际昼间监察点噪音声级变化趋势见图4-16。如图所示，本报告期深圳侧兰庭国际监察点各项指标虽较上一个报告期均略有上升，但总体而言，过去两个报告期深圳侧兰庭国际监察点噪音处于较低水平，声环境状况良好。

图4-16 兰庭国际2014年04月~05月昼间噪音变化趋势

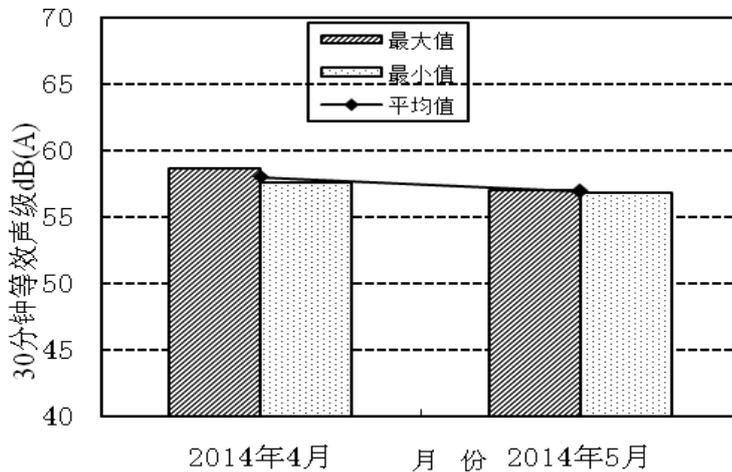
2014年4月和2014年5月深圳侧鹏兴花园昼间监察点噪音声级变化趋势见图4-17。如图所示，本报告期各项指标较上一个报告期均略有下降。总体而言，深圳侧鹏兴花园噪声敏感点过去两个报告期噪声处于较低水平，声环境状况良好。

图4-17 鹏兴花园2014年04月~05月昼间噪音变化趋势

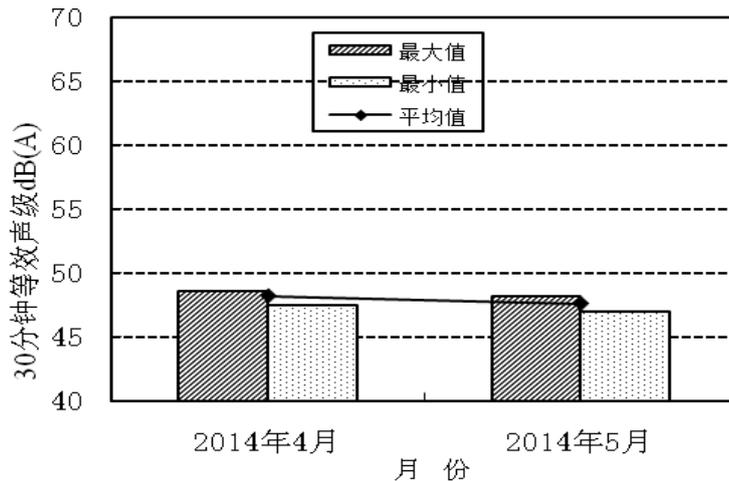
2014年4月和2014年5月深圳侧港莲一村昼间监察点噪音声级变化趋势见图4-18。如图所示，本报告期较上一个报告期各项监测指标均略有下降。总体而言，深圳侧港莲一村噪声敏感点过去两个报告期噪声处于较低水平，声环境状况良好。

图4-18 港莲一村2014年04月~05月昼间噪音变化趋势

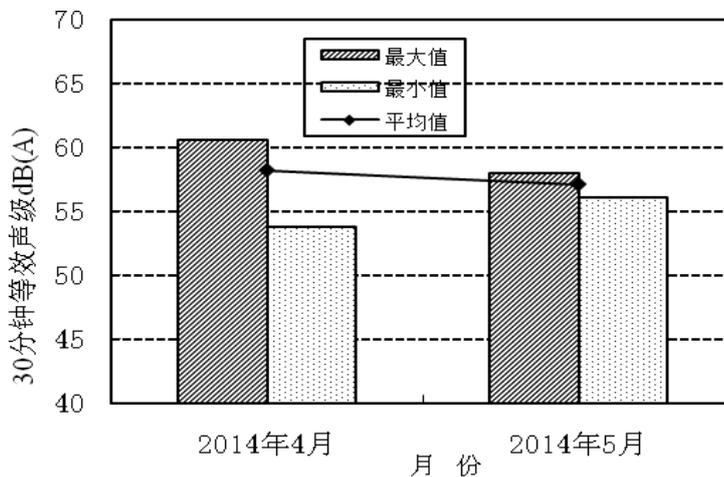
2014年4月和2014年5月香港侧打鼓岭村昼间监察点噪音声级变化趋势见图4-19。如图所示，本报告期香港侧打鼓岭村监察点除最小值有所上升外，最大值和均值水平较上一个报告期均有所下降，且两个报告期噪声均处于较低水平。总体而言，过去两个报告期，香港侧打鼓岭村声环境状况良好。

图4-19 香港打鼓岭村2014年04月~05月昼间噪音变化趋势

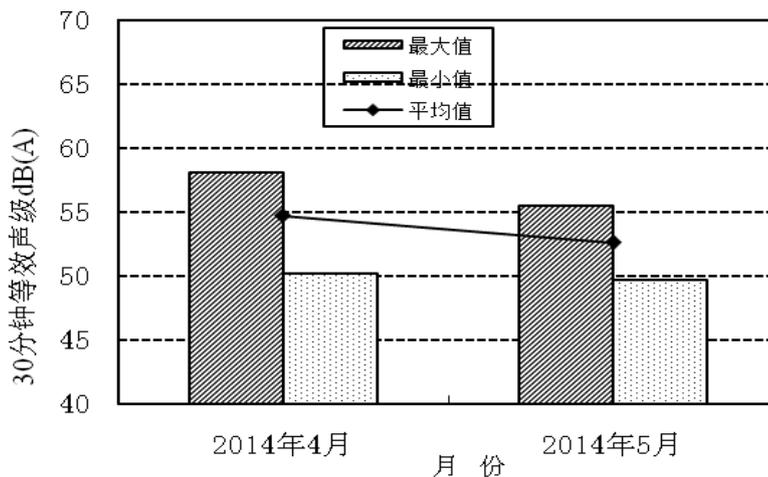
2014年4月和2014年5月香港侧较寮村昼间监察点噪音声级变化趋势见图4-20。如图所示，本报告期各项噪音监测指标较上一个报告期均有所下降，且均处于较低水平。总体而言，过去两个报告期香港侧打鼓岭村声环境状况良好。

图4-20 香港较寮村村2014年04月~05月昼间噪音变化趋势

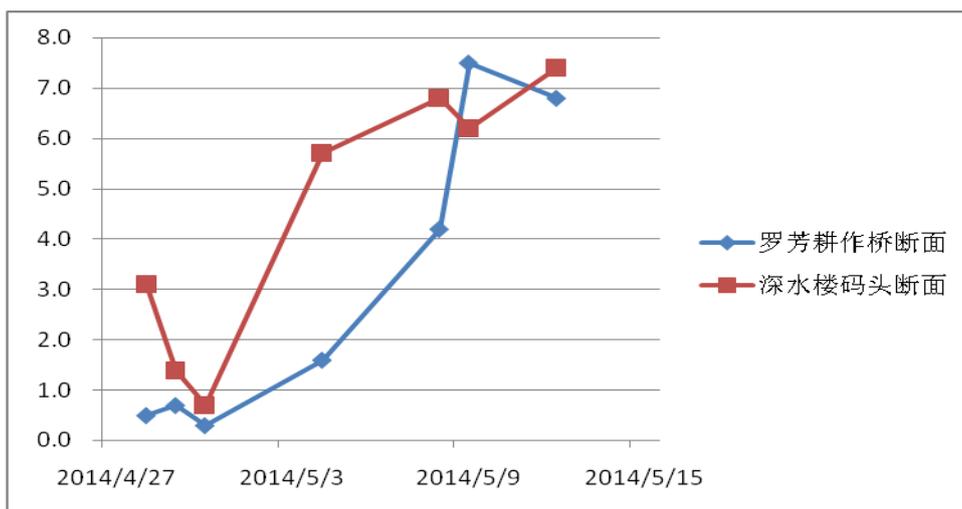
图 5-A (1) 4 月 28 日~5 月 12 日 DO (mg/L) 含量及变化

从图 5-A (1) 可以看出, 下游控制断面(深水楼码头)溶解氧除 5 月 9 日低于上游对照断面(罗芳耕作桥), 其它 6 次均要高于上游对照断面(罗芳耕作桥)。总体而言, 本报告期本工程施工对河水溶解氧影响不大。

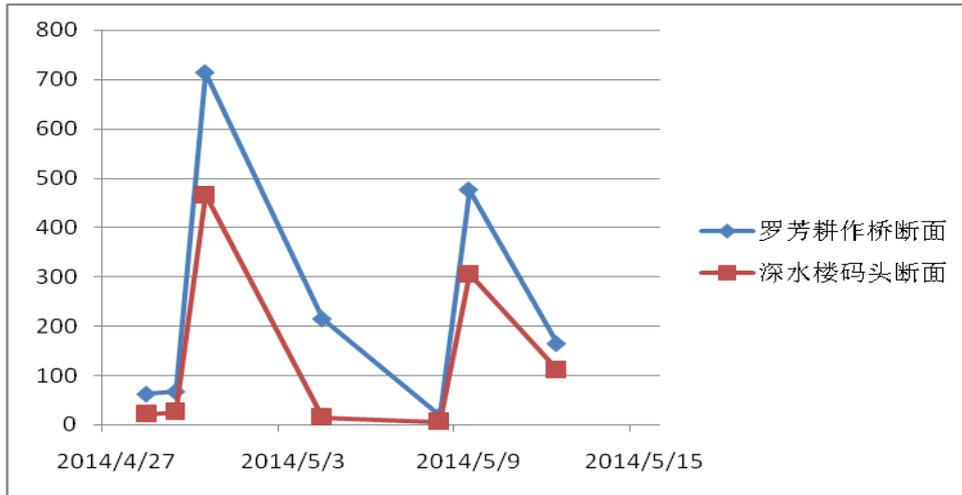
图 5-A (2) 4 月 28 日~5 月 12 日浑浊度 (NUT) 及变化

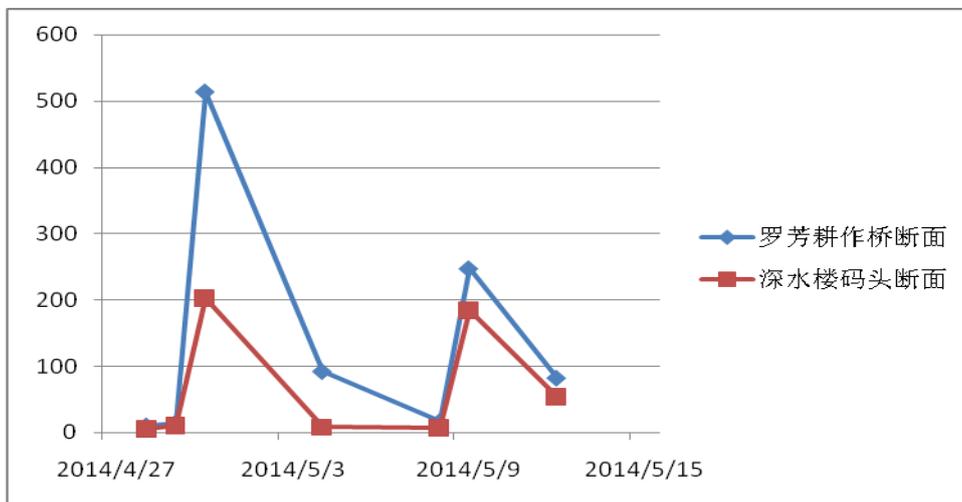
图 5-A (3) 4 月 28 日~5 月 12 日 SS (mg/L) 含量及变化

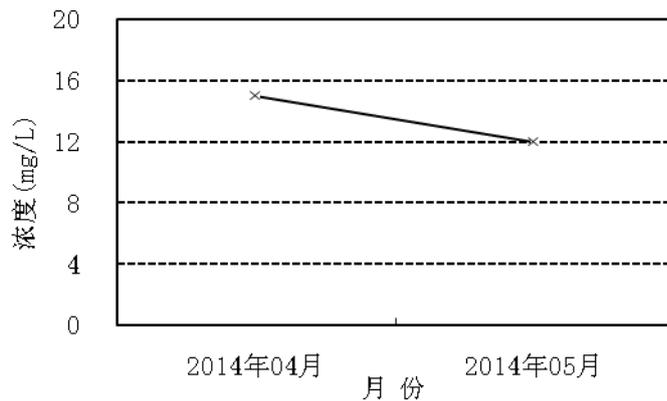
长岭村水质监测点 2014 年 04 月至 05 月 SS 值变化趋势见图 5-1。如图所示，长岭村水质监测点 SS 含量本报告期较上一个报告期有所下降，且过去 2 个报告期的 SS 含量均处于较低水平。

图5-1 深圳河长岭村监测点SS变化趋势图

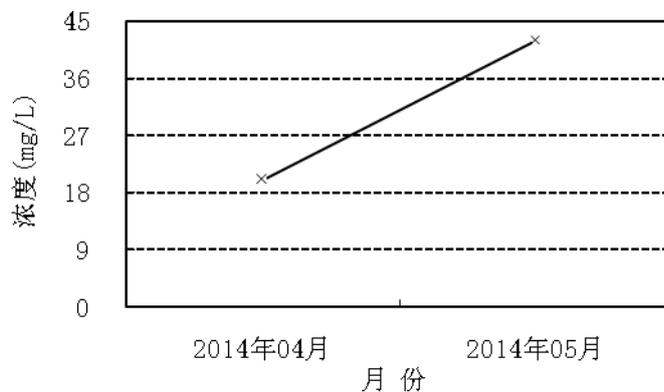
砂石传送带水质监测点 2014 年 04 月至 05 月 SS 值变化趋势见图 5-2。如图所示，砂石传送带水质监测点 SS 含量本报告期较上一个报告期有大幅上升，本报告期 SS 含量水平出现明显增高现象。

图5-2 深圳河砂石传送带监测点SS变化趋势图

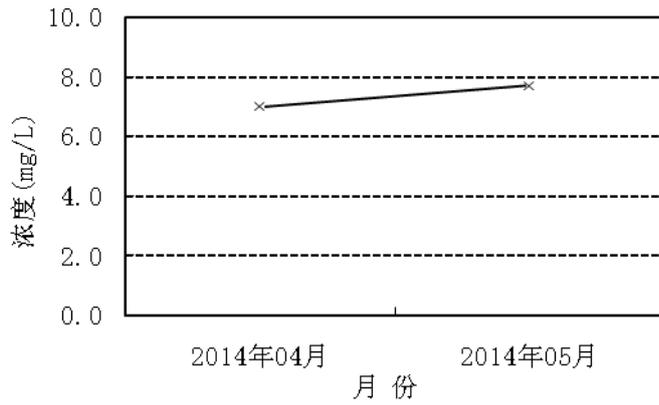
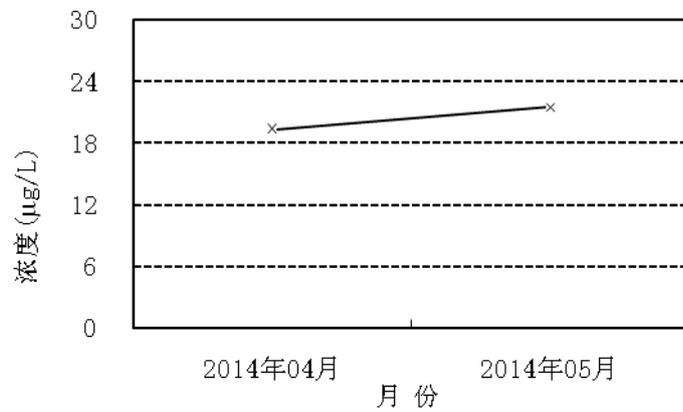
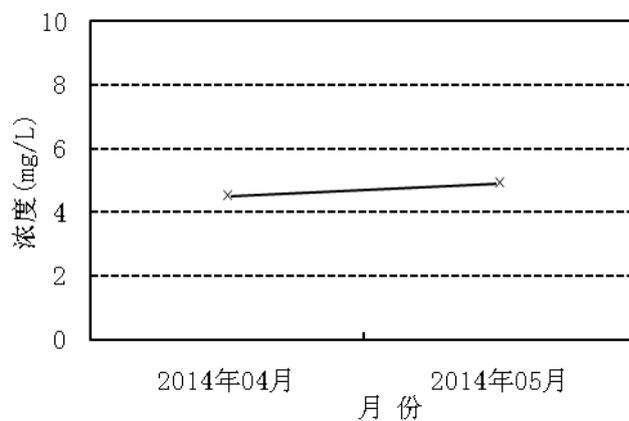
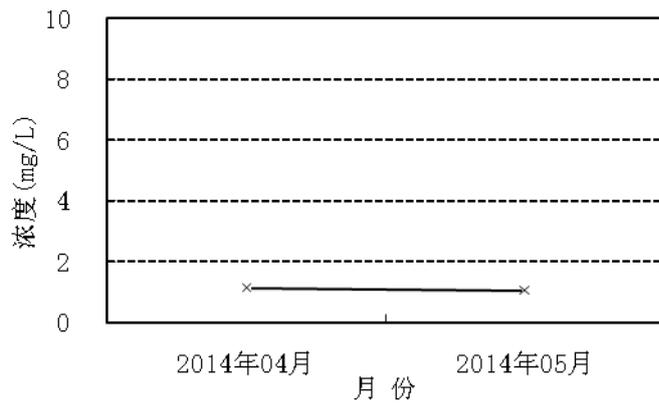
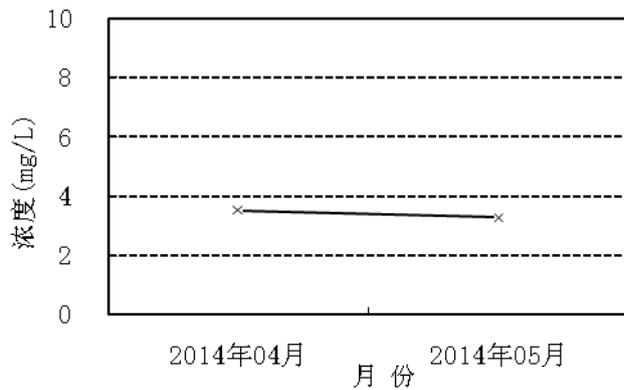
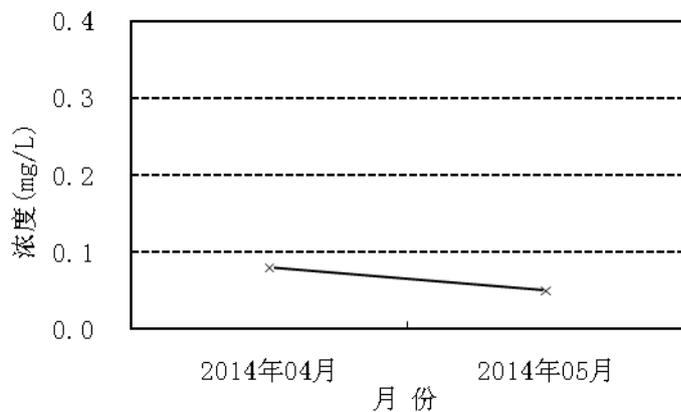
图 5-3~图 5-8 分别为长岭村水质监测点 DO、COD、BOD₅、氨氮、总氮和总磷含量在过去 2 个报告期的变化情况。

从图 5-3~图 5-8 可以看出，在过去 2 个报告期，长岭村监测点本报告期 DO、COD 和 BOD₅

监测结果较上一个报告期略有上升；氨氮、总氮和总磷监测结果本报告期较上一个报告期均略有下降。

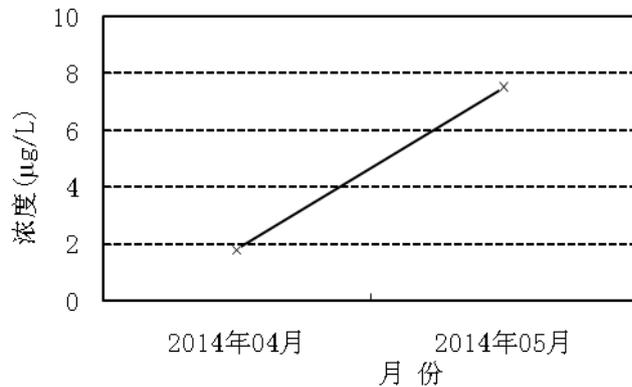
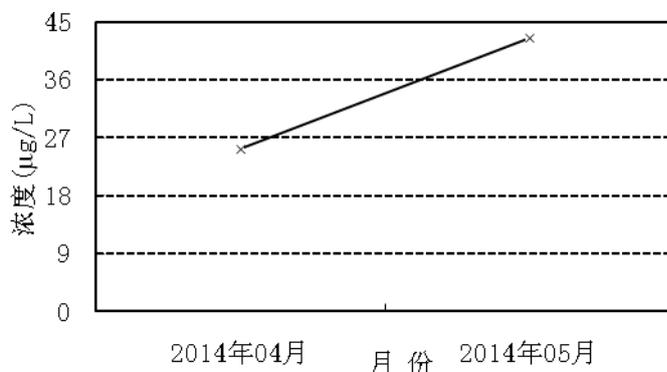
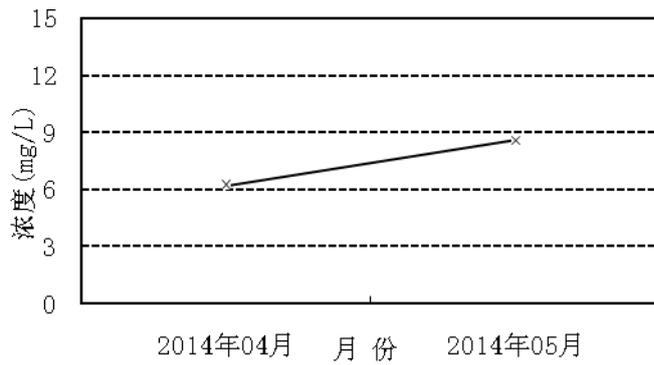
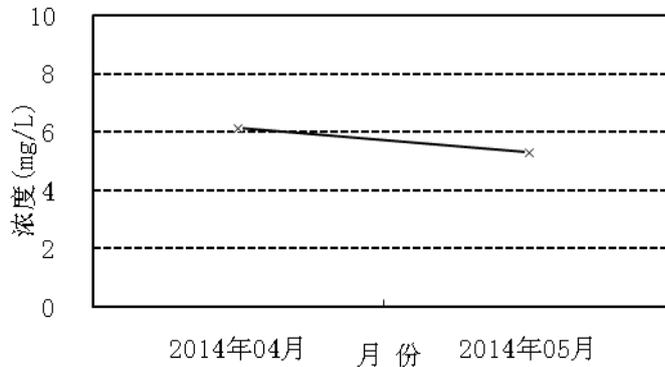
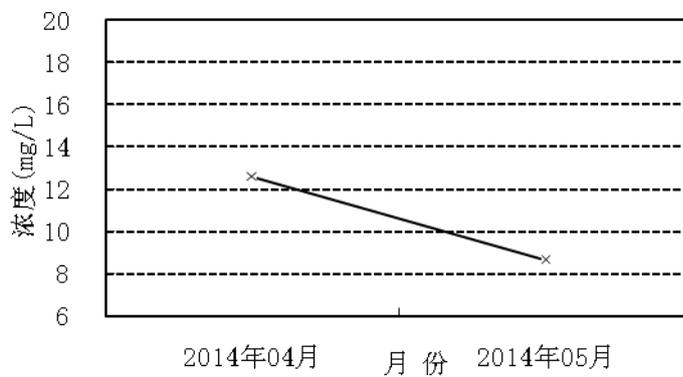
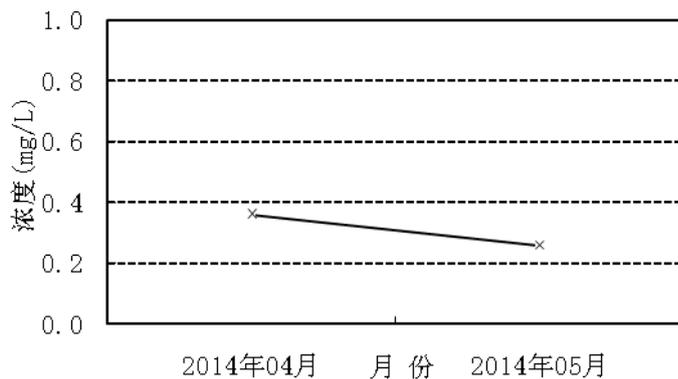
图 5-9~图 5-14 分别砂石传送带为水质监测点 DO、COD、BOD₅、氨氮、总氮和总磷含量在过去 2 个报告期的变化情况。

从图 5-9~图 5-14 可以看出, 在过去 2 个报告期, 砂石传送带监测点 DO 和 COD 本报告期较上一个报告期有大幅度的上升; BOD₅ 本报告期较上一个报告期有较大幅度上升; 氨氮和总磷本报告期较上一个报告期有所下降; 总氮本报告期较上一个报告期有较大幅度下降。
