治理深圳河第四期工程

环境监察月报

2014年第7期

长江水资源保护科学研究所

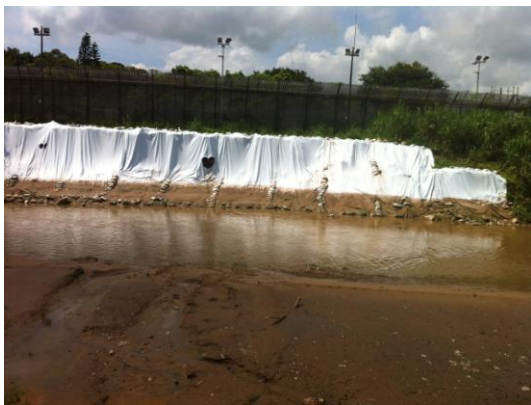
照片1 合同A南岸土工布防护

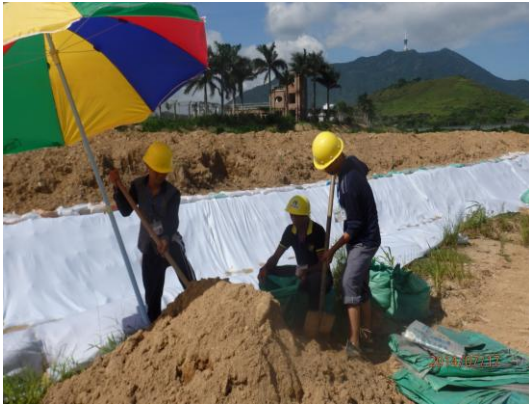
照片 3 合同 B 导流渠土工布砂袋压脚

2014 年 7 月 9 日环监小组到合同 B 工地巡察发现，因电源尚未接通，旋喷桩施工段使用自备发电机，噪声明显，环监小组嘱承建商在 12:00~14:00、18:00 后不得运行自备发电机；合同 B 工地正在进行新河道导流渠开挖施工，导流渠两岸均用土工布进行遮盖防护，环监小组嘱底部或渠岸堆土

外侧底部用砂袋或块石压实。

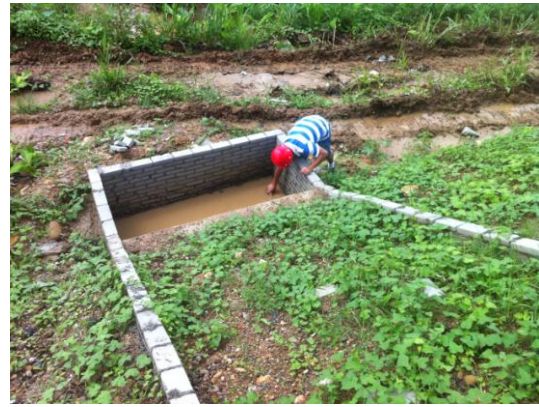
照片 4 合同 B 水土保持监测点采样

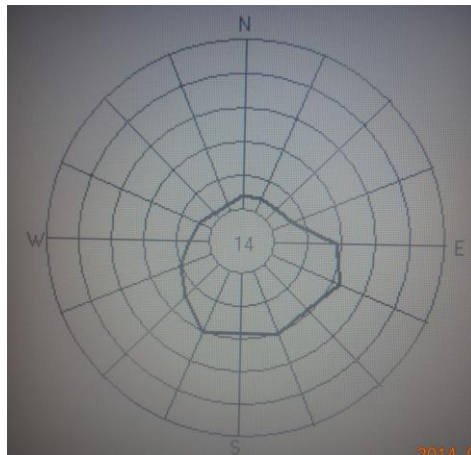
本报告期 6 月 25 日~7 月 24 日为间断多云和降雨天气，7 月 18 日~19 日为大雨和暴雨天气外，其余无持续性降雨天气；大气湿度在 72~90 RH 之间，无特殊变化；大气压强为 997.3~1006.7hP；风速为 0.5~2.6m/s；大气温度为 26.9~30.7°C；风向以东南风为主（见图 3-1）。

图 3-1 2014 年 6 月 24 日~7 月 25 日风向风玫瑰图

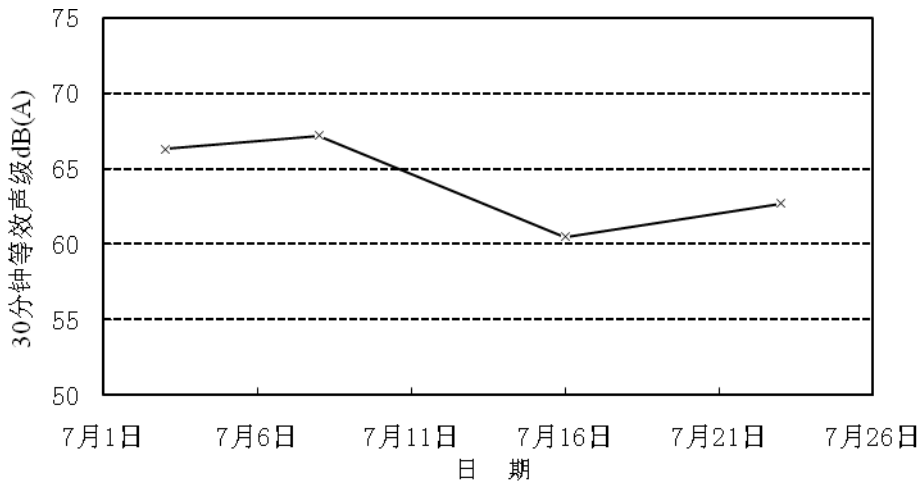
本报告期 2014 年 7 月 3 日、8 日、16 日和 23 日昼间，在深圳曦龙山庄监察点进行了 4 次 Leq (30min) 监察，噪音声级 Leq(30min)在 60.5~67.2dB(A)之间，昼间噪音声级变化趋势见图 4-5，如图所示，本报告期深圳曦龙山庄监测点 4 次监测值起伏变化幅度较大，均高于《声环境质量标准》(GB3096-2008) 2 类标准。该监察点附近合同 B 工程有灌注桩施工活动，合同 B 采用的旋转式灌注桩机运行噪声不大，但钻头甩泥撞击噪声较大，可能对环境噪声产生一定影响；同时延芳路昼间交通噪声也有一定影响。

图4-5 2014年07月曦龙山庄昼间噪音声级变化趋势

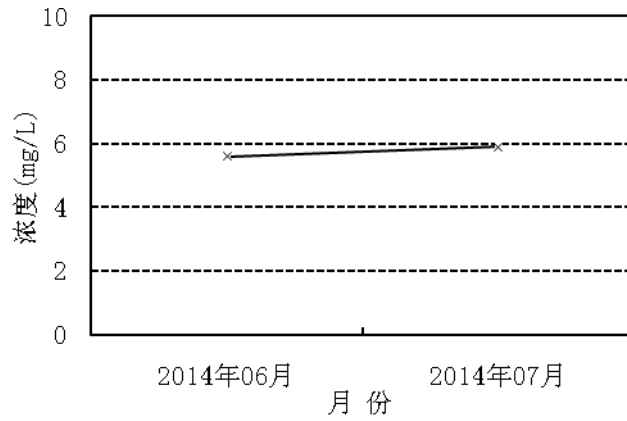
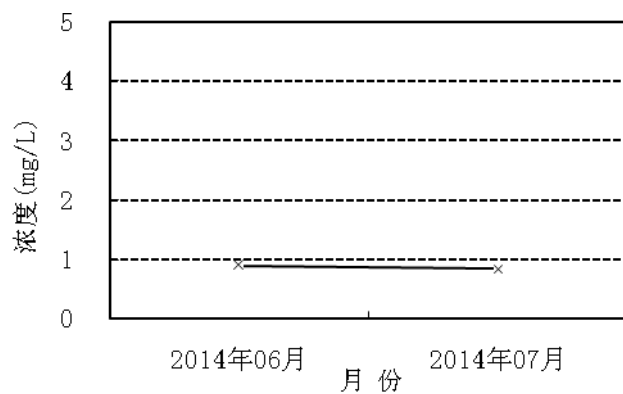
图 5-3~图 5-8 分别为长岭村水质监测点 DO、COD、BOD₅、氨氮、总氮和总磷含量在过去 2 个报告期的变化情况。

从图 5-3~图 5-8 可以看出，在过去 2 个报告期，长岭村监测点 DO 和 BOD₅ 本报告期较上一个报告期略有上升，COD、氨氮、总氮和总磷本报告期较上一个报告期略有下降。
