治理深圳河第四期工程

环境监察月报

2014年第9期

长江水资源保护科学研究所

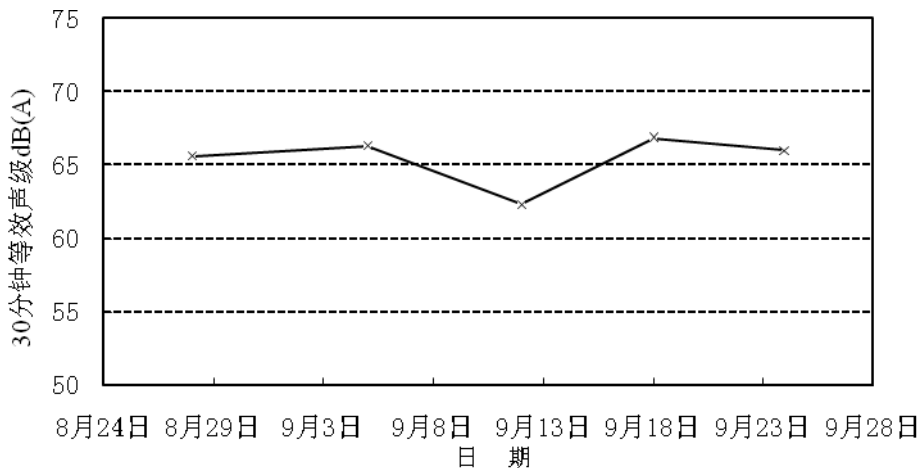
图4-3 2014年09月罗芳村昼间噪音声级变化趋势

本报告期 2014 年 8 月 28 日和 9 月 5 日、12 日、18 日和 24 日昼间，在深圳罗芳村监察点进行 5 次 $Leq(30min)$ 监察，噪音声级 $Leq(30min)$ 在 62.3~66.8dB(A) 之间。昼间噪音声级变化趋势见图 4-3，如图所示，本报告期罗芳村监测点 5 次监测值 9 月 12 日虽有较大幅度下降，但总体均处于较高的水平。本报告期该噪声敏感点附近未发现本工程段有高噪声源施工活动，监测结果较高可能与延芳路昼间交通噪声影响有关。

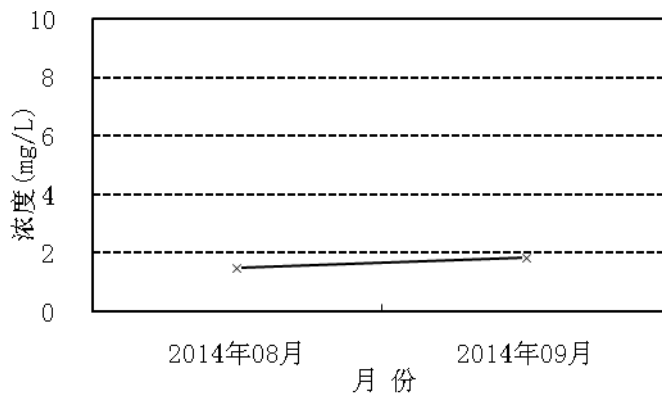
图 5-9~图 5-14 分别砂石传送带为水质监测点 DO、COD、BOD₅、氨氮、总氮和总磷含量在过去 2 个报告期的变化情况。

从图 5-9~图 5-14 可以看出，在过去 2 个报告期，砂石传送带监测点 DO 和总氮本报告期较上一个报告期小幅下降；COD 本报告期较上一个报告期有大幅上升；BOD₅ 本报告期较上一个报告期有小幅上升；氨氮本报告期较上一个报告期有小幅上升；总磷本报告期较上一个报告期有较大幅度上升。
