治理深圳河第四期工程

环境监察月报

2014年第10期

长江水资源保护科学研究所

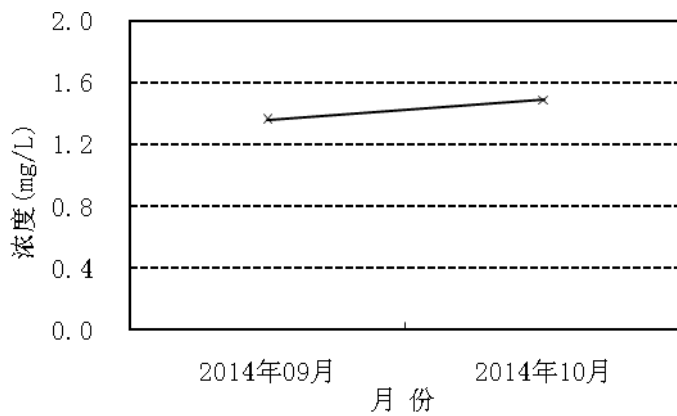
图 5-3~图 5-8 分别为长岭村水质监测点 DO、COD、BOD₅、氨氮、总氮和总磷含量在过去 2 个报告期的变化情况。

从图 5-3~图 5-8 可以看出, 在过去 2 个报告期, 长岭村监测点的 DO 本报告期较上一个报告期有大幅上升, COD、BOD₅、氨氮和总氮本报告期较上一个报告期均有小幅上升, 而总磷本报告期较上一个报告期有较大幅度下降。

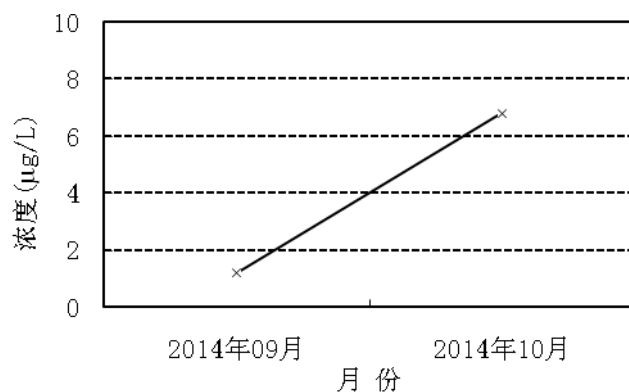
图 5-9~图 5-14 分别砂石传送带为水质监测点 DO、COD、BOD₅、氨氮、总氮和总磷含量在过去 2 个报告期的变化情况。

从图 5-9~图 5-14 可以看出, 在过去 2 个报告期, 砂石传送带监测点 DO 本报告期较上一个报告期有大幅上升; COD、总氮和总磷本报告期较上一个报告期有小幅下降; BOD₅ 和氨氮本报告期较上一个报告期略有下降。
