治理深圳河第四期工程

# 环境监察月报

2015 年第 4 期

长江水资源保护科学研究所

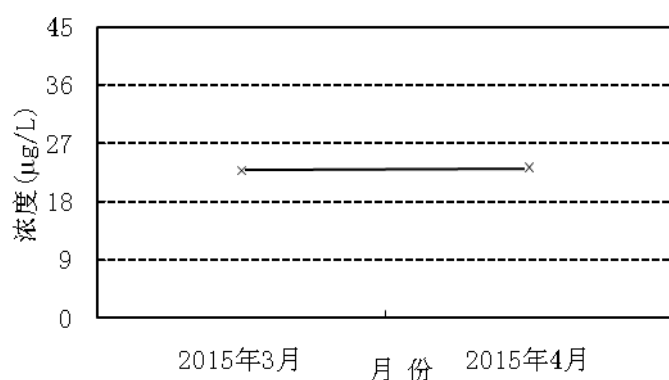
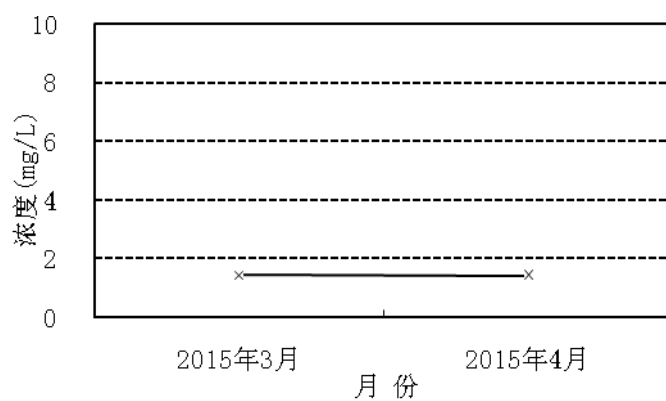
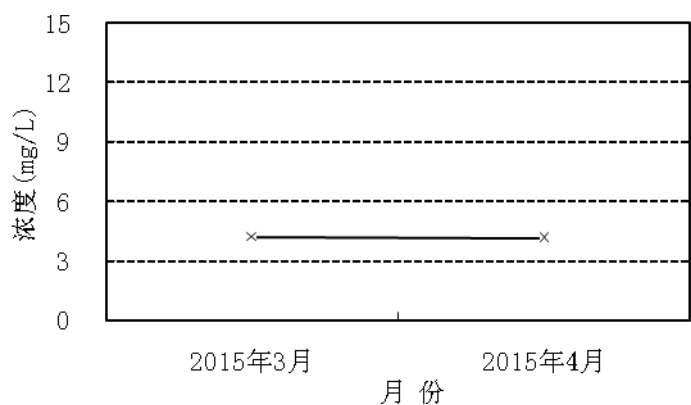
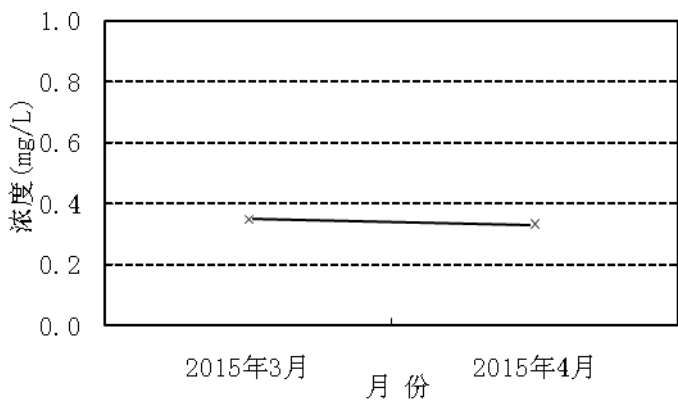
图 5-9~图 5-14 分别砂石传送带为水质监测点 DO、COD、BOD<sub>5</sub>、氨氮、总氮和总磷含量在过去 2 个报告期的变化情况。

从图 5-9～图 5-14 可以看出，在过去 2 个报告期，砂石传送带监测点 DO 本报告期较上一个报告期有小幅回落；COD 和 BOD<sub>5</sub> 本报告期较上一个报告期略有上升；氨氮、总氮和总磷本报告期较上一个报告期均略有下降。
