深圳市水务工程质量安全监督

通 报

2022 年第 3 期（总第 99 期）

市水务工程质量安全监督站 编

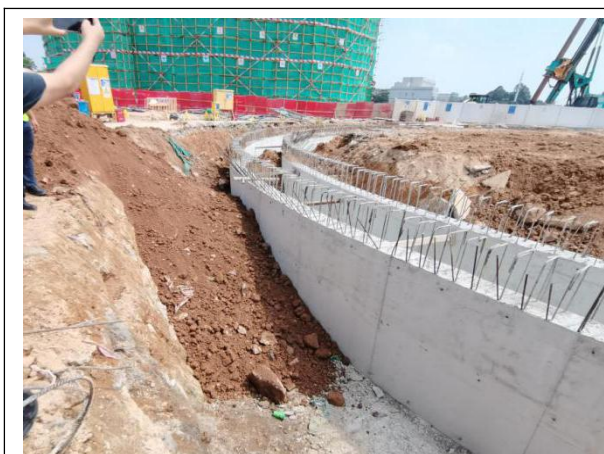
检查发现大空港新城截流河综合治理工程-沿河休闲带景观及 2 座人行天桥项目示范段工程沿河休闲带局部混凝土振捣不密实、存在蜂窝麻面等质量缺陷；罗田水库-铁岗水库输水隧洞工程导墙侧面沟槽回填土未分层回填、分层压实，回填土中含有建筑垃圾（图 2）；深圳市东部海堤重建工程（三期）堤岸配套景观工程（III 标段）卫生间绑扎钢筋锈蚀严重（图 3）。

图2 罗田水库-铁岗水库输水隧洞工程导墙侧面沟槽回填土未分层回填、分层压实，回填土中含有建筑垃圾。

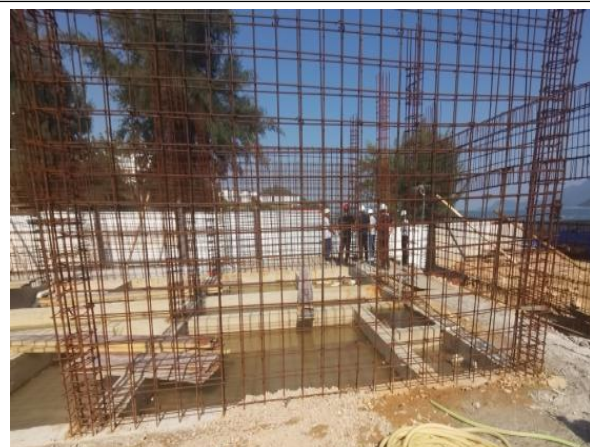
图3 深圳市东部海堤重建工程（三期）堤岸配套景观工程（III标段）卫生间绑扎钢筋锈蚀严重。

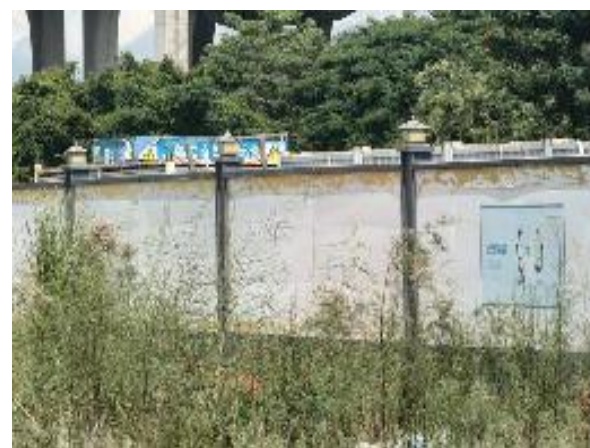
检查发现大空港新城区截流河综合治理工程-主体部分（不含生态修复）北枢纽大门最左侧围挡无公益广告（图5），排涝泵站右侧材料堆放凌乱；福永水质净化厂二期工程设计采购施工总承包（EPC）施工现场部分道路泥泞积水，材料堆放凌乱；深圳市东部海堤重建工程（三期）堤岸配套景观工程（IV标段）公厕施工区砂石、堆土未覆盖；罗田水库-铁岗水库输水隧洞工程一台挖掘机未张贴环保二维码标识。

图5 大空港新城区截流河综合治理工程-主体部分（不含生态修复）北枢纽大门最左侧围挡无公益广告。

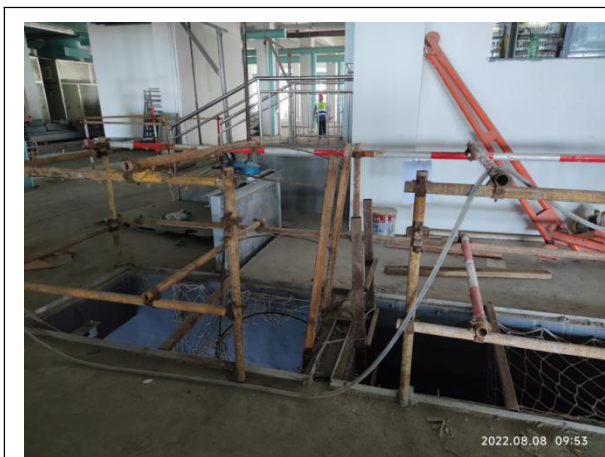
检查发现福永水质净化厂二期工程设计采购施工总承包（EPC）生物池负一层内有限空间作业出入口缺少相关警示标识（图6），二沉池施工现场登高爬梯垫高使用；深圳市东部海堤重建工程（三期）水工施工总承包工程（I标段）东山段施工现场的部分临边无防护措施（图7）；大空港新城区截流河综合治理工程-沿河休闲带景观及2座人行天桥项目示范段工程局部河道临边防护措施采用彩带代替；罗田水库-铁岗水库输水隧洞工程工人在基坑高处临边作业缺少防护措施。

图6 福永水质净化厂二期工程设计采购施工总承包（EPC）生物池负一层内有限空间作业出入口缺少相关警示标识。

序号	工程名称	参建单位	存在的问题
	区截流河综合治理工程-主体部分(不含生态修复)	设计: 深圳市水务规划设计院股份有限公司 监理: 深圳市深水水务咨询有限公司 施工: 中国水利水电第八工程局有限公司	2#塔式起重机司机室内灭火器不符合要求, 配重处重量标识不清晰。 对上述问题, 已发监督文书(深水质监(2022)警字第84号)要求相关单位处理。
8	深圳市沙井水质净化厂三期工程设计采购施工总承包(EPC)	建设: 深圳市环水启航水质净化有限公司 设计: 中国市政工程中南设计研究总院有限公司 监理: 深圳市深水水务咨询有限公司 施工: 中交第一航务工程局有限公司	6月28日起重机械专项检查发现: 1#塔式起重机液压泵未固定, 主电缆回转处缺少防护措施; 2#、4#塔式起重机塔机基础处积水。 对上述问题, 已发监督文书(深水质监(2022)警字第85号)要求相关单位处理。
9	犁壁石水库修复工程	建设: 大鹏新区建筑工务署 设计: 深圳市广汇源环境水务有限公司 监理: 北京燕波工程管理有限公司 施工: 广东省源天工程有限公司	7月25日疫情防控专项检查发现: 1. 施工现场与其他工程临近, 未封闭围合管理; 2. 施工现场未设置“电子哨兵”; 3. 项目部消杀记录影像不齐全。 对上述问题, 已发监督文书(深水质监(2022)警字第87号)要求相关单位处理。
10	深圳市东部海堤重建工程(三期)水工施工总承包工程(I标段)	建设: 深圳市水务工程建设管理中心、华润置地城市运营管理(深圳)有限公司 设计: 中交水运规划设计院有限公司 监理: 深圳市深水水务咨询有限公司 施工: 中交第二航务工程局有限公司	8月4日强降雨专项检查发现: 1. 施工单位项目经理因疫情防控被居家隔离, 项目技术负责人李瑞与安全主任均不在岗。 2. 东山段施工现场的部分临边无防护措施。 3. 施工单位的强降雨值班未按照要求落实领导带班制度。 对上述问题, 已发监督文书(深水质监(2022)警字第90号)要求相关单位处理。
11	福永水质净化厂二期工程设计采购施工总承包(EPC)	建设: 深圳市深水福永水质净化有限公司 设计: 中国市政工程中南设计研究总院有限公司 监理: 深圳市利源水务设计咨询有限公司 施工: 广东省基础工程集团有限公司	8月8日监督检查发现: 1. 生物池负一层内有限空间作业出入口缺少相关警示标识。 2. 生物池操作层部分简易提升机起吊钢丝绳绳卡固接不规范, 吊钩缺少防脱钩装置, 存在安全隐患。 3. 二沉池施工现场登高爬梯垫高使用不满足安全要求, 存在安全隐患。 4. 施工现场材料堆放混乱。 对上述问题, 已发监督文书(深水质监(2022)警字第91号)要求相关单位处理。

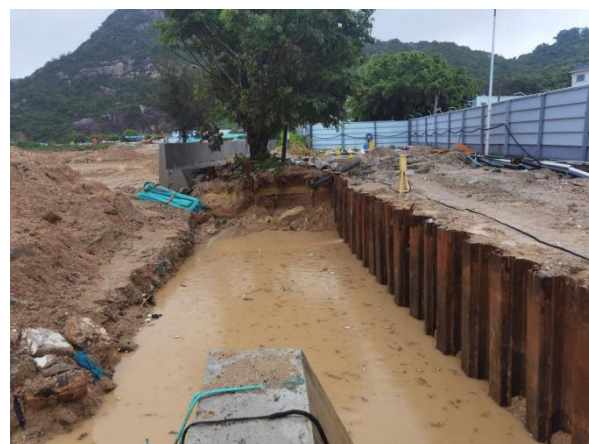
图7 深圳市东部海堤重建工程（三期）水工施工总承包工程（I标段）东山段施工现场的部分临边无防护措施。
