深圳市三坳水库等 6 座水库管理范围线调整方案

深圳市水务局

二〇二三年三月

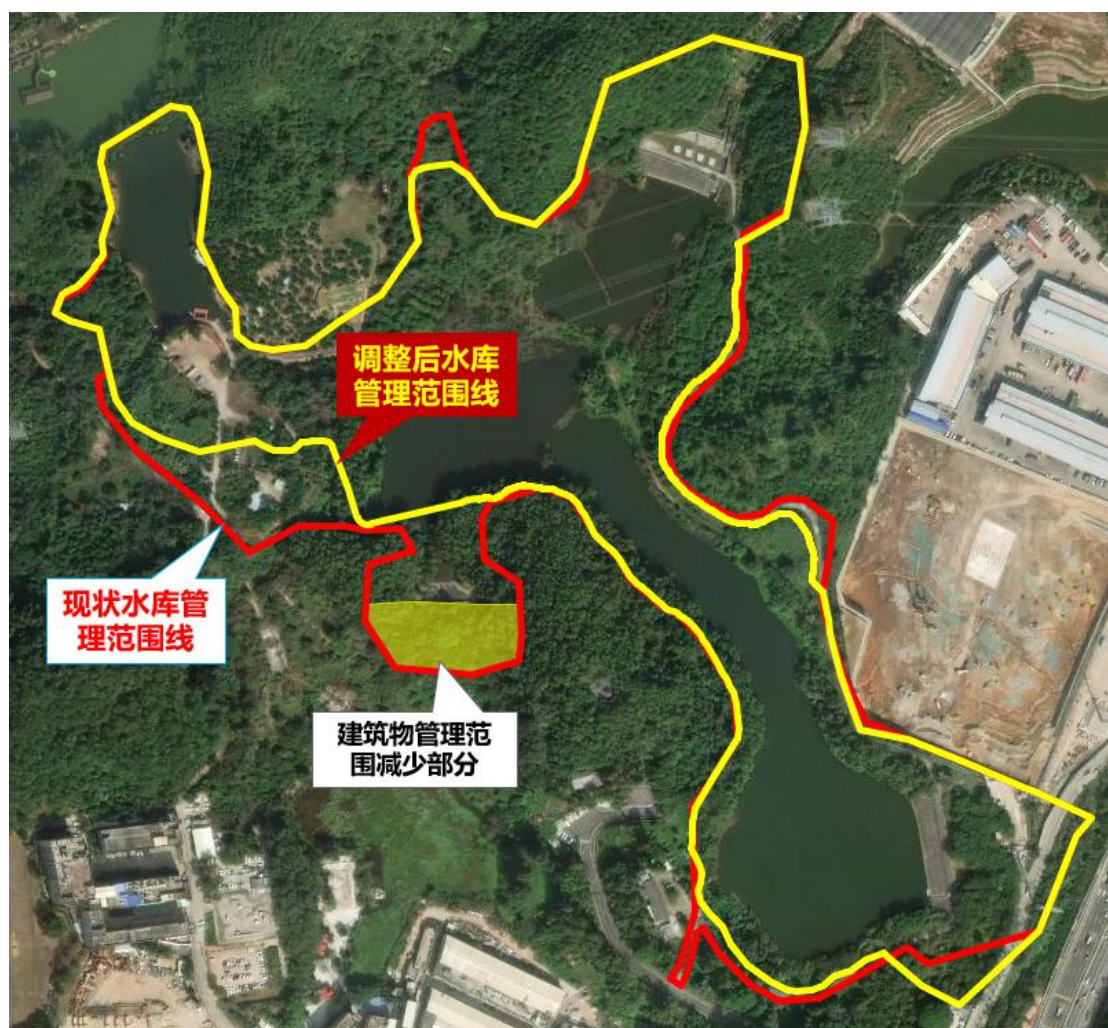
图 2.2-3 三坳水库管理范围线变化图

现状三坳水库管理范围为 21.73ha，调整后水库管理范围为 19.03ha，管理范围面积减少约 2.70ha。

其中由于对 2#副坝进行了修复，构筑物（建筑物）管理范围面积减少 0.60ha。水库库区坝顶高程管理范围的面积减少 2.10ha。

水库调整工程包括：库区优化方案、巡库路改造方案、水库上坝路及管理房调整方案。其中库区优化方案包含在区块 A 处对 2#副坝场平加固工程，在区块 B 的水面连通工程，以及施工完成后工程区内的库岸整治工程；巡库路改造方案

为在主坝与 3#副坝之间，沿坝顶高程圈定新巡库路；水库上坝路及管理用房调整方案为在主坝下方设置新的巡库路以及水库临时管理用房。

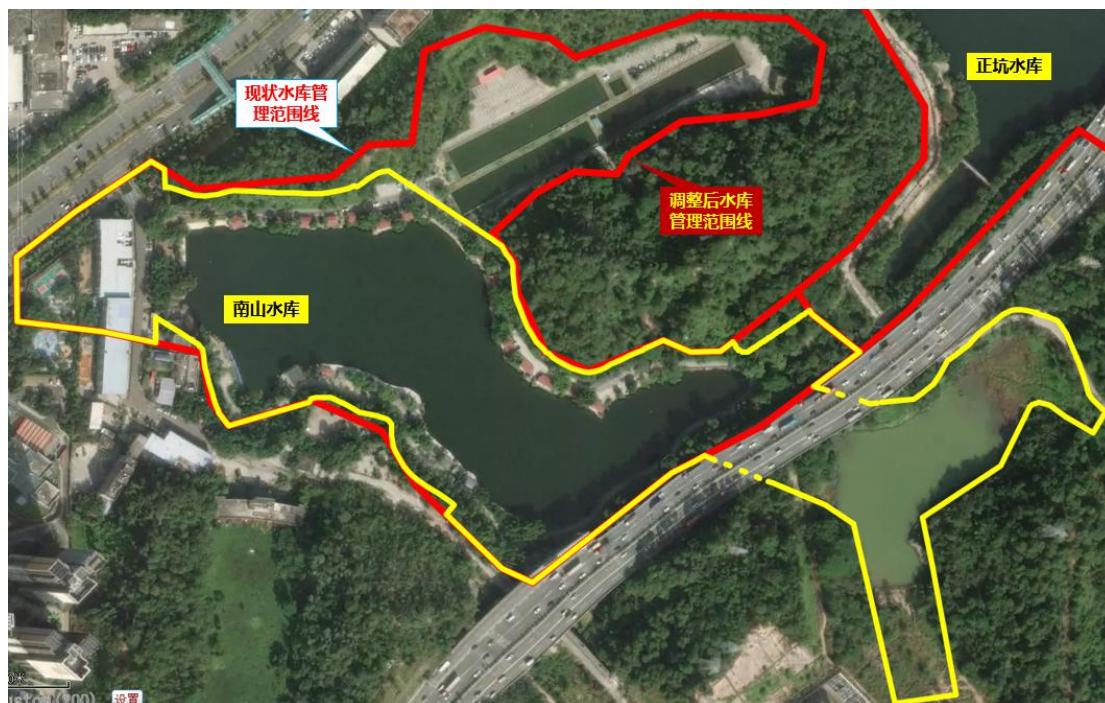
图 2.3-1 南山水库管理范围线变化图

南山水库现状管理范围面积约为 10.17ha，需调出水库管理范围面积约 2.99ha，调入水库管理范围面积约 2.48ha，共调整水库管理范围面积约为 0.51ha，调整完成后管理范围面积约为 9.67ha。

南山水库管理范围线总调整面积为 5.47ha，其中钓鱼场 2.60ha 属于用地权属调出，山塘部分 2.48ha 属用地权属调入，剩余 0.39ha 为水库库区坝顶高程管理范围的调出。

方案采用暗涵的方式将南山水库与下方天然山塘进行连通,从而达到增加水库调蓄能力,增强水系连通,促进水循环,改善水库水质,提升水库碧道建设基础。方案包含以下工程:

连通工程: 在山塘与水库之间建设长*宽*高: 90.0*8.0*2.0m 双孔暗涵,暗涵底高程需低于南山水库正常蓄水位,方案初设渠底高程 91.5m,渠顶高程 93.5m。

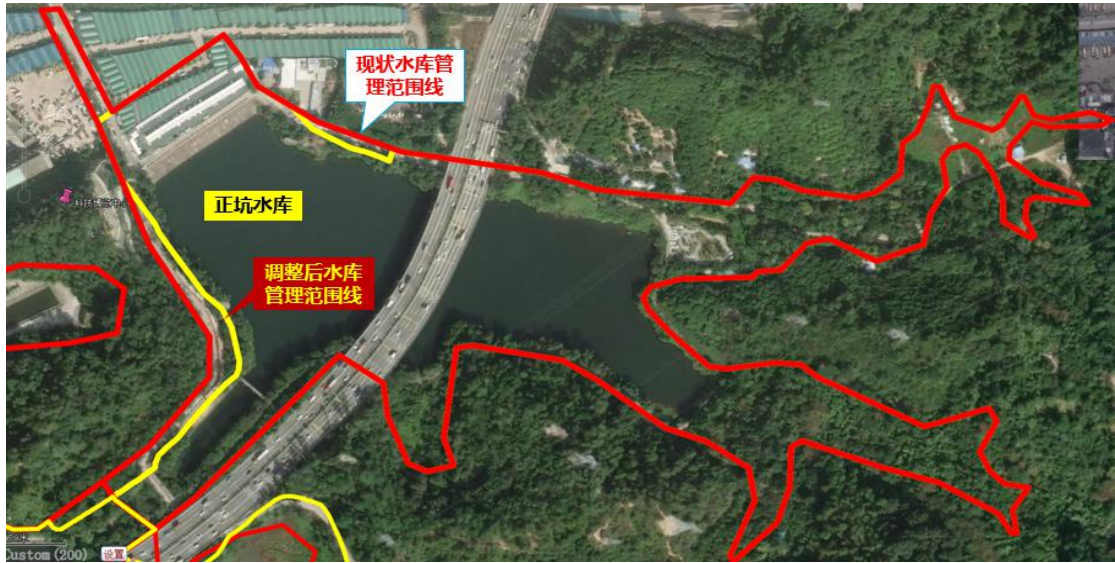
图 2.3- 3 正坑水库管理范围线变化图

现状正坑水库管理范围线面积 14.86ha，调整后正坑水库管理范围线面积 14.12ha，减少 0.74ha。其中 0.16ha 为构筑物管理范围调出，0.58ha 为水库库区坝顶高程管理范围的调出。

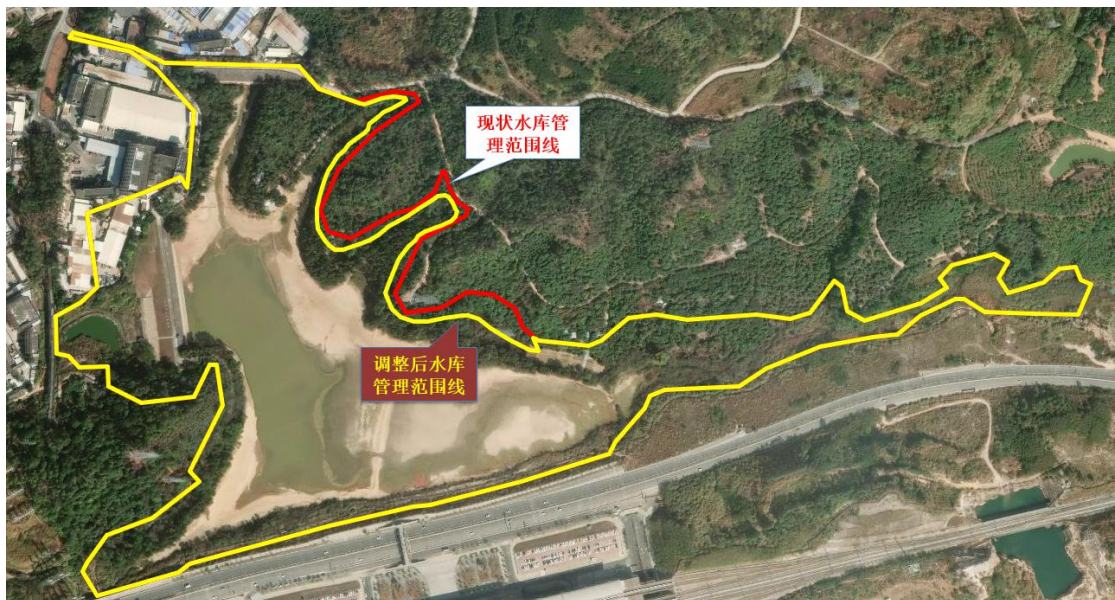
图 2.4- 1 三棵松水库管理范围线变化图

现状三棵松水库管理范围线面积 28.74ha，调整后三棵松水库管理范围线面积 27.63ha，减少 1.11ha，均属于水库库区坝顶高程管理范围的面积。

三棵松水库主要功能为防洪、生态景观，方案在保证水库防洪库容不变的前提下，进行土地整备，改善水库水质，提升碧道建设品质，协调水库与周边用地规划。**库岸整治工程：**进行库岸整治，协调城市发展与碧道建设空间，工程区采用生态直立护坡，将填埋区高度提升到水库主坝坝顶高程，高程为 53.0m。

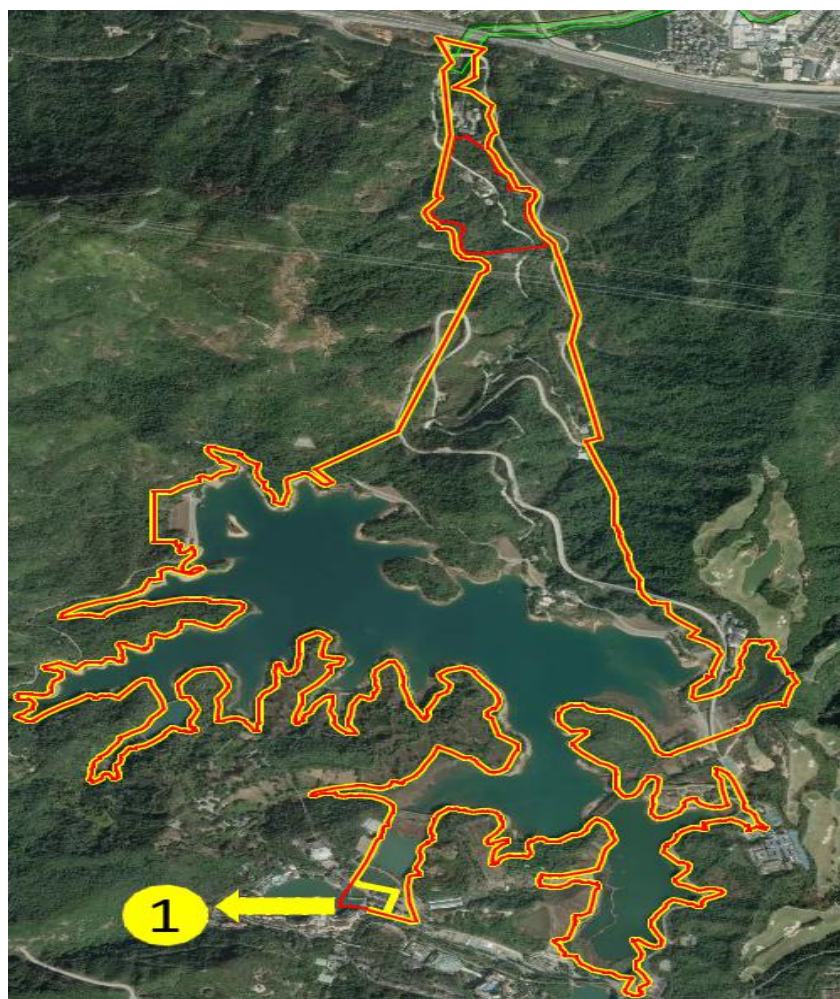
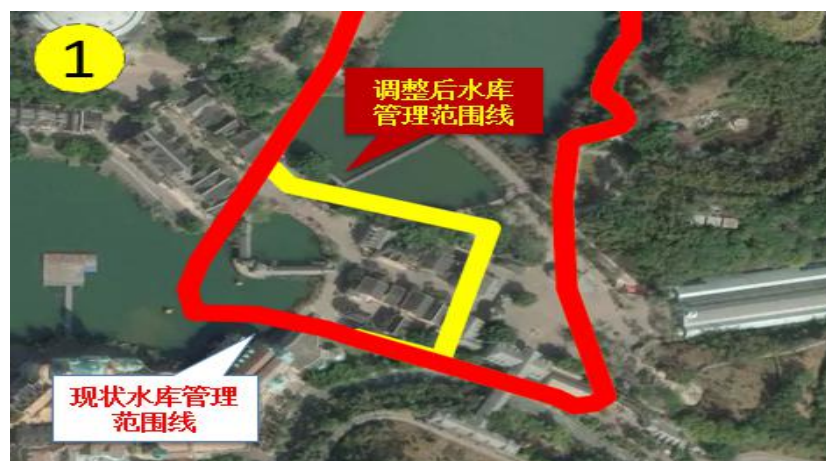
图 2.6-1 三洲田水库管理范围线变化图

现状三洲田水库管理范围线面积 192.67ha, 调整后三洲田水库管理范围线面积 191.61ha, 减少 1.05ha, 均属于高于水库库区坝顶高程管理范围的区域。

现状水库管理范围线与片区规划建设用地范围交汇区域,属于需要调整出三洲田水库管理范围线的重叠地块;且交汇区域高程高于现状三洲田水库坝顶高程,三洲田水库管理范围线调整方案无需进行工程措施。
