治理深圳河第四期工程 竣工环境保护验收调查报告

建设单位：深圳市深圳河湾流域管理中心（深圳市治理深圳河办公室）

编制单位：淮河流域水资源保护局淮河水资源保护科学研究所

2023年7月

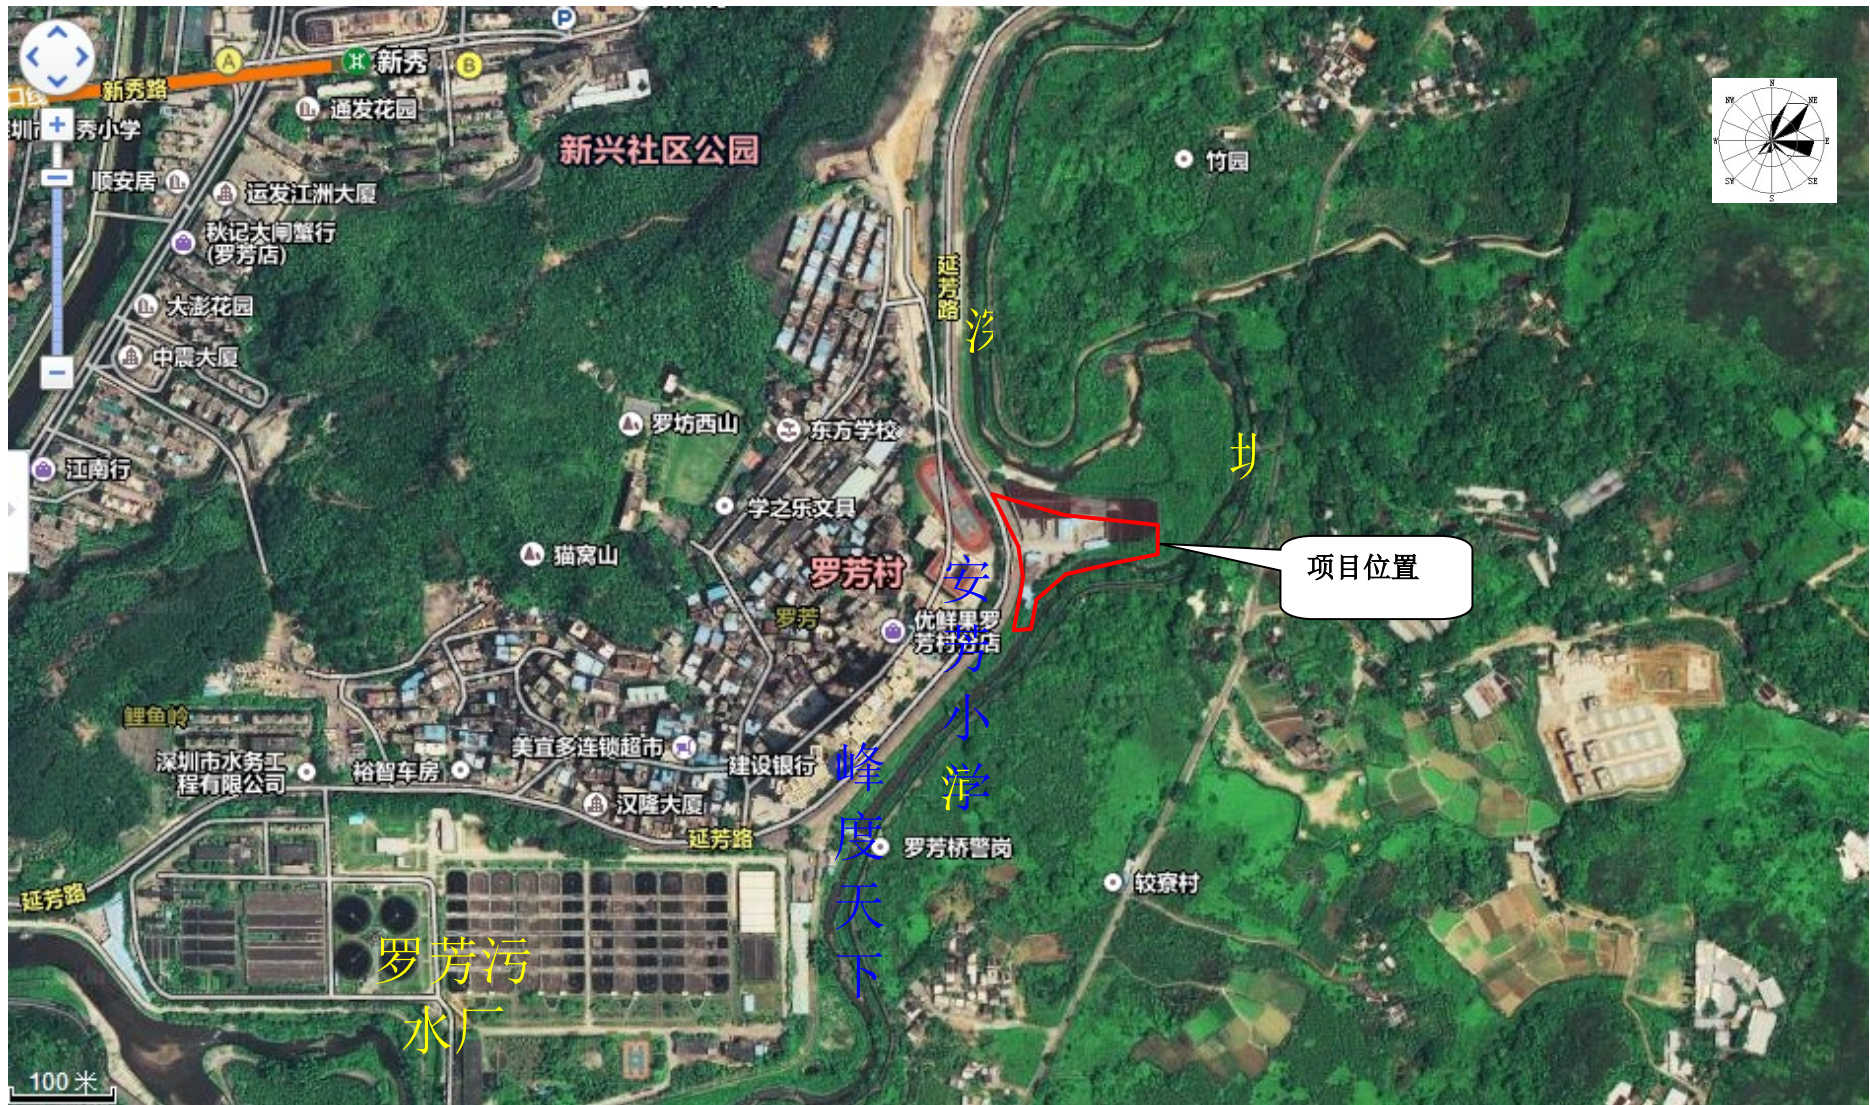
图 4.7-4 污染土固化场所在地理位置及四周情况图

本着集中处理集中堆放的原则，结合工程施工场地的实际情况，将治理深圳河第四期工程的 1#施工营地经改造后作为污染土固化处理场。1#施工营地位于深圳市罗湖区延芳路 75 号，处于治理深圳河第四期工程治理河段下游中段的西侧，该场地为治理深圳第四期工程的滞洪区（河滩湿地）工程用地，临时作为施工营地和污染土固化处理场。场地北侧、东侧和南侧均为绿地和深圳河，西侧隔延芳路为安芳小学。

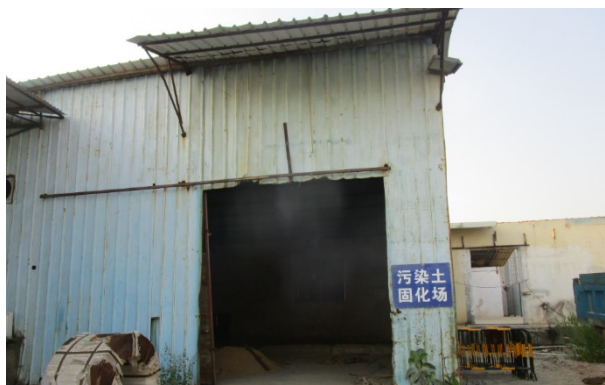
污染土固化处理场的各功能区均位于室内，进行了防渗处理，工作环境均处于相对密闭的工作状态。

搅拌池

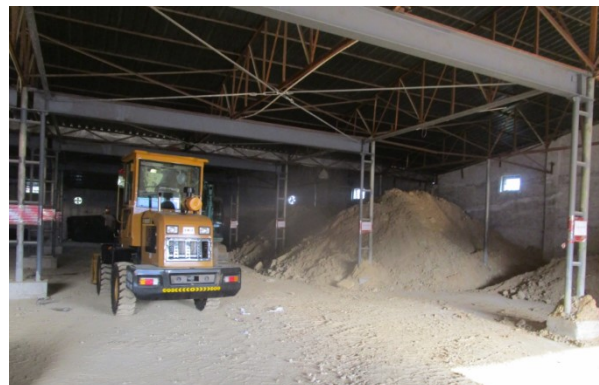
固化堆放区

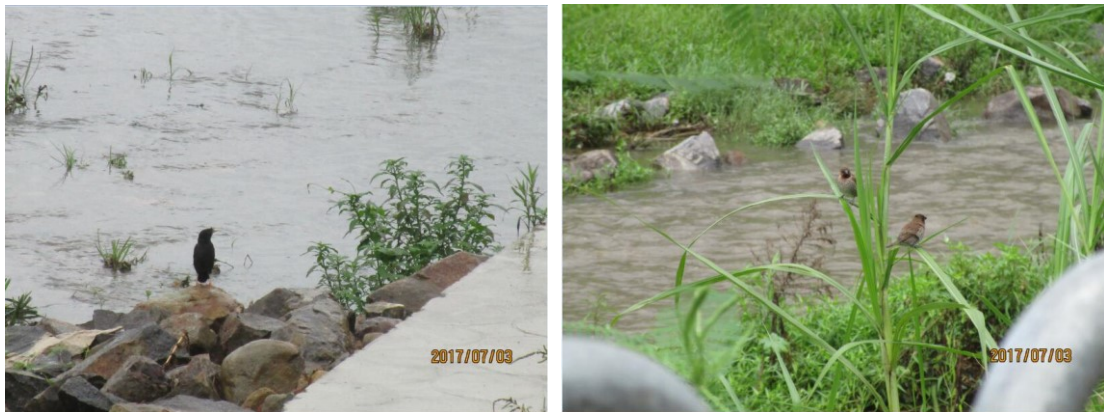
香港侧主体工程开工后，根据《环境监察与审核手册》要求，4月至9月为雨季每2个月观鸟一次，10月至翌年3月为旱季每个月观鸟一次。环境监督小组观鸟专家于2013年11月~2017年8月进行鸟类监测，其中2013年观鸟2次，2014年至2016年每年观鸟9次，2017年观鸟6次，共观鸟35次，2019年1月开展环保竣工验收阶段鸟类观测一次。观鸟结果表明，在施工前期鸟类较多，施工期由于生态的变化鸟类有所下降，但经过维护期的生境的改善，鸟类有了明显的恢复，本工程段生态环境、鸟类种类和数量已基本恢复到施工前期水平，尤其是已适合于多种水鸟的栖息和觅食。

施工完成后场地鸟类

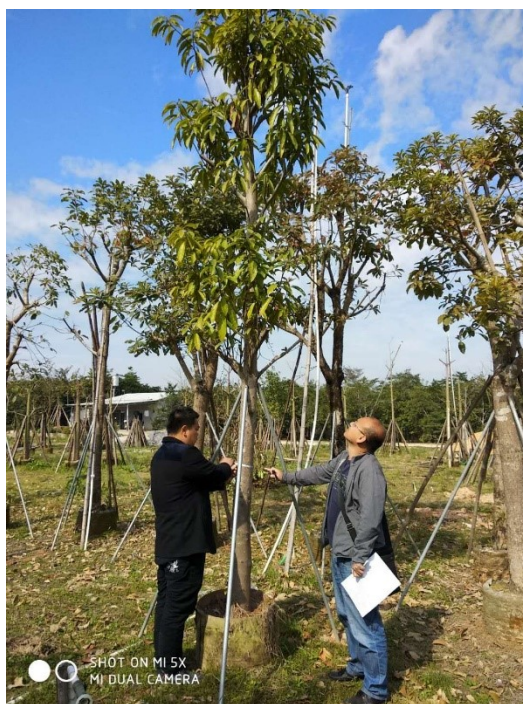
本工程于2017年7月2日完工，根据《治理深圳河第四期工程环境监察与审核手册》要求，从2017年8月至2018年6月，本工程共进行了2次植被恢复效果调查，绿化场地草本植物覆盖率达到90

%以上，乔木和灌木成活率达到100%，植株自然高满足竣工图要求。

乔木存活情况检查

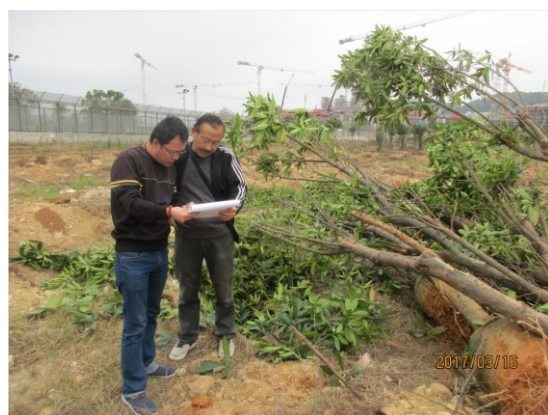
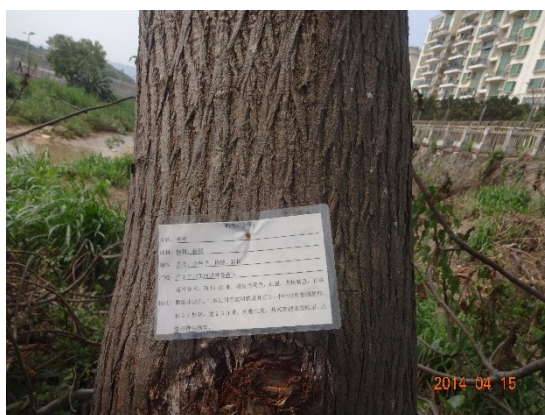
乔木移栽并挂牌登记

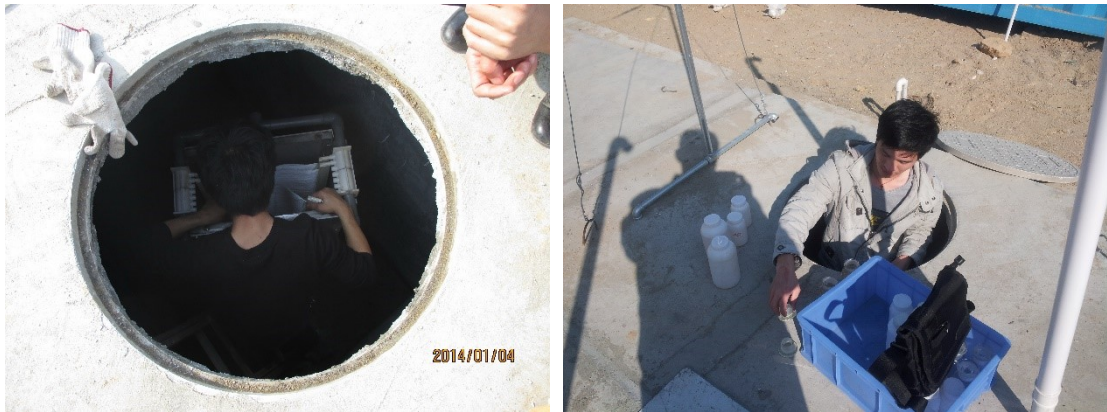
施工活动对水体水质影响不明显，河道疏浚期水体中的悬浮物浓度得到了很好的控制，大部分疏浚施工期水体悬浮物浓度低于基线监测的均值。

污水处理设备安装调试及采样

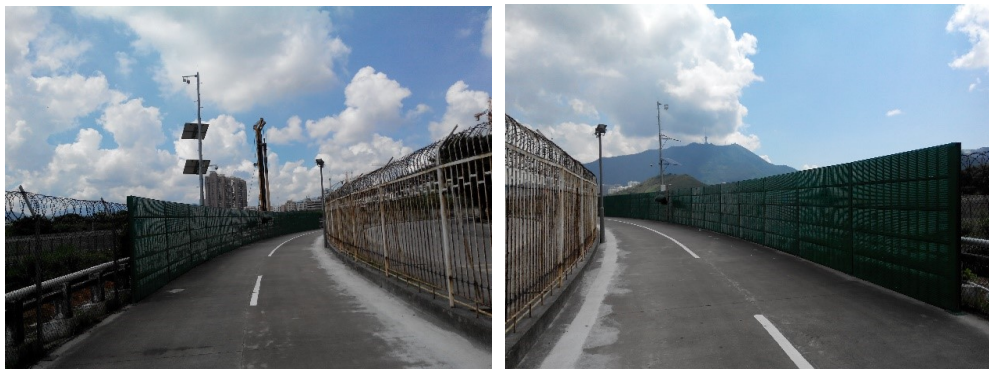
隔声屏

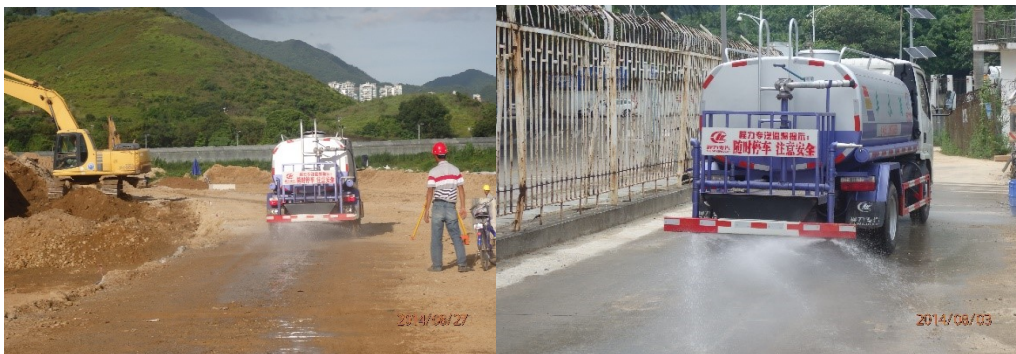
根据24小时TSP的监测结果以及现场巡视表明，由于本工程土方量较大，施工期间工区裸露地表严重，外运土方主要采取海运和陆路机械运输完成，且陆路机械运输占较大比重，因此对工程的防尘降尘造成较大压力。香港较寮村和松园下村有5次超标现象发生，现场环境监察按照污染控制行动计划的要求，立即通知工程主任和承建商，分析超标原因，采取纾缓措施降低粉尘含量，同时将超标情况和处理结果告知雇主和深港双方环保局（署），后经调查查明超标原因与工程施工活动无关。

施工路段洒水降尘

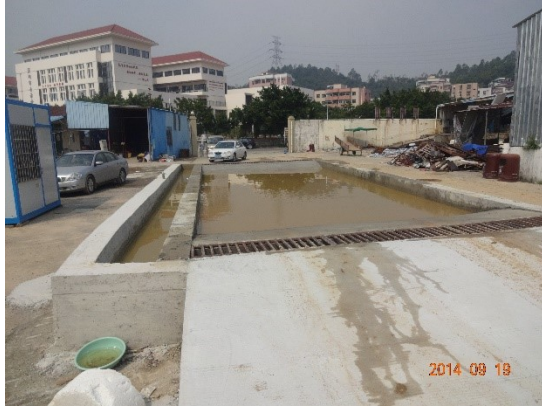
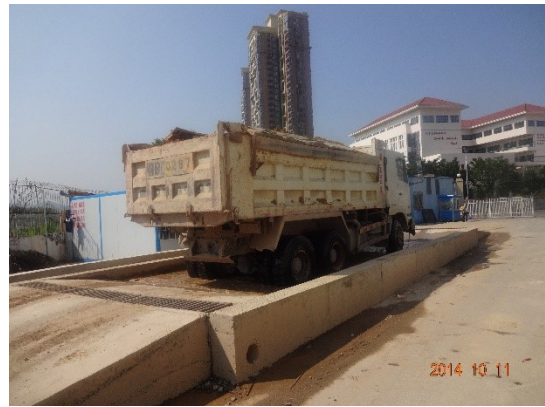
施工车辆冲洗出厂冲洗

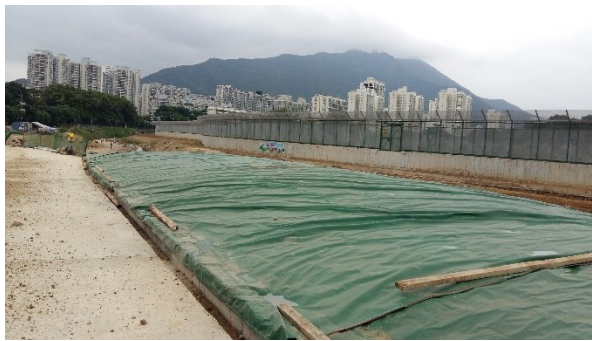
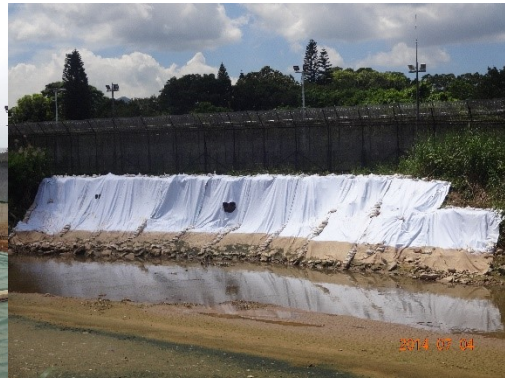
施工作业面及物料苫盖

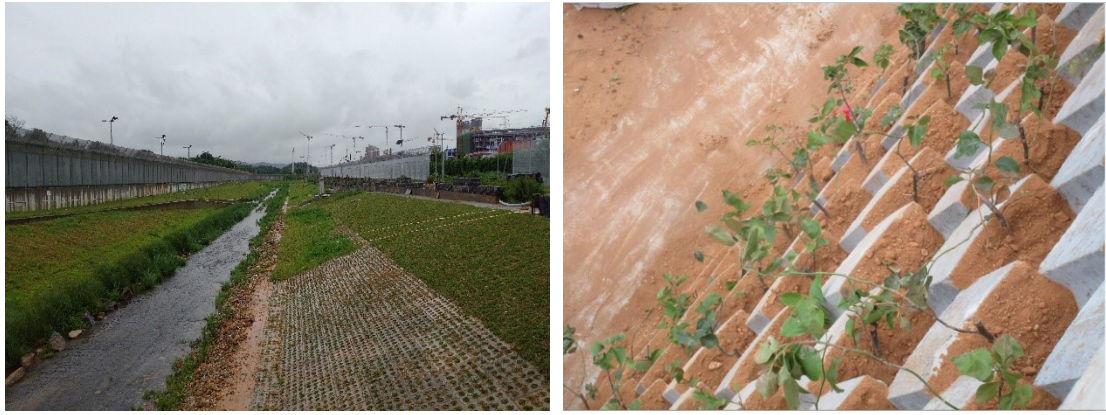
本工程区两侧没有特殊的景观资源，但保持工区良好的视觉效果具有十分重要的意义。施工期合理布置施工机械，整齐施工人员着装和行为规范，对工地及时进行清理和整理，保持了良好的工地形象。工程项目完工后，工区景观焕然一新，加之维护期绿化工作进展顺利，极大改善了本地区景观。

生态护坡

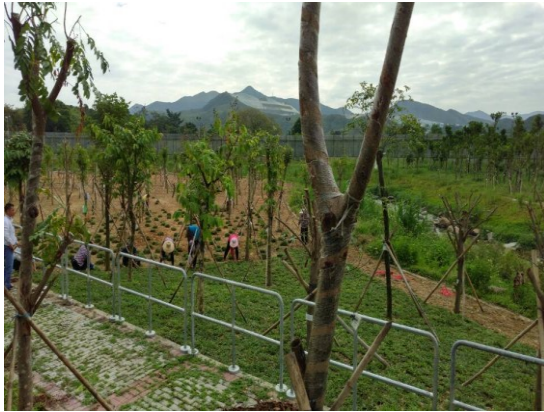
湿地植被恢复

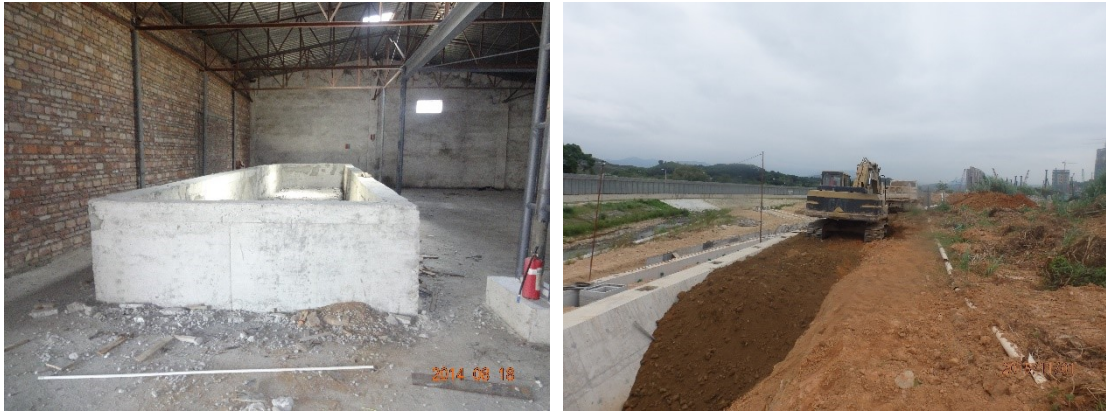
本工程产生的主要废弃物是弃土，分为污染土和非污染土。在承建商对工程区污染土进行了测量复核，按照环评报告建议的弃土方案，将污染土全部固化后回填至本项目区域；由于原定非污染土弃置场已满负荷关闭，承建商提出将非污染土外运弃置至珠海横琴岛受纳弃置区，其非污染土转运弃置方案经环监小组和环审小组同意后已报雇主批准，同意弃置至上述地点。弃土弃置过程中没有发生污染深圳河湾的事件。

污染土固化处理厂及污染土固化无害化回填

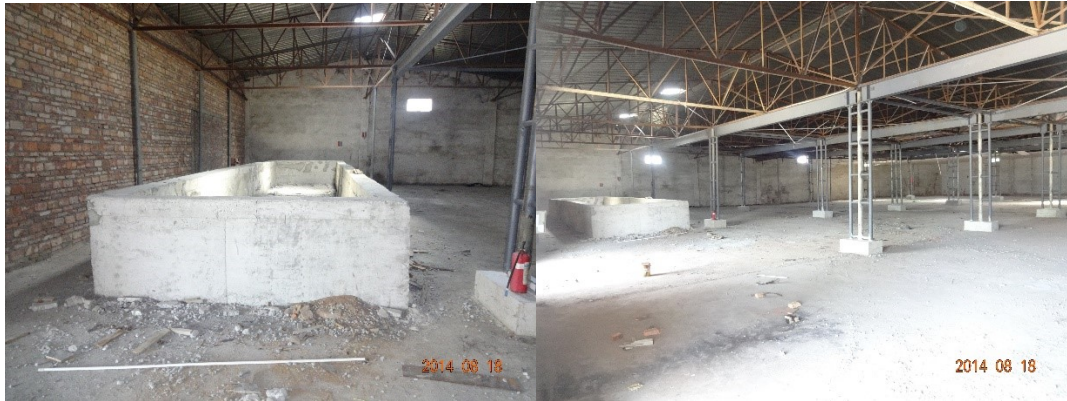
污染土封闭式无害化处理车间

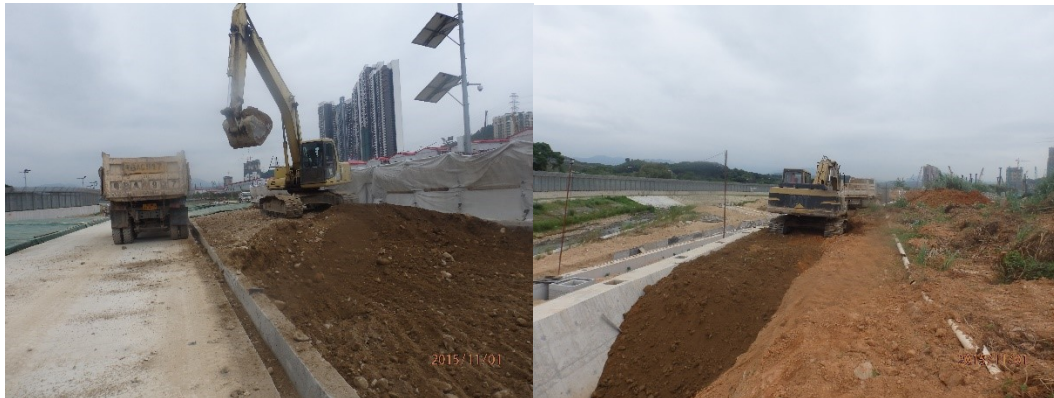
污染土无害化处理后回填

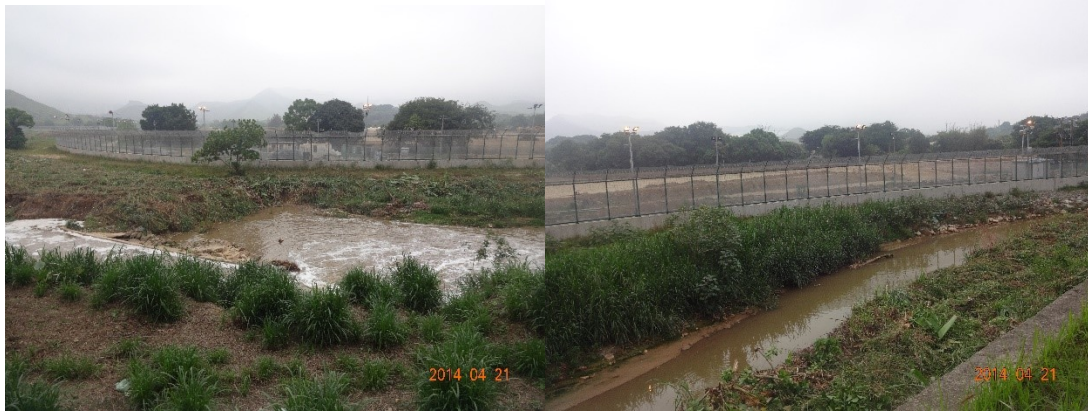
工程建设前河岸植被分布情况

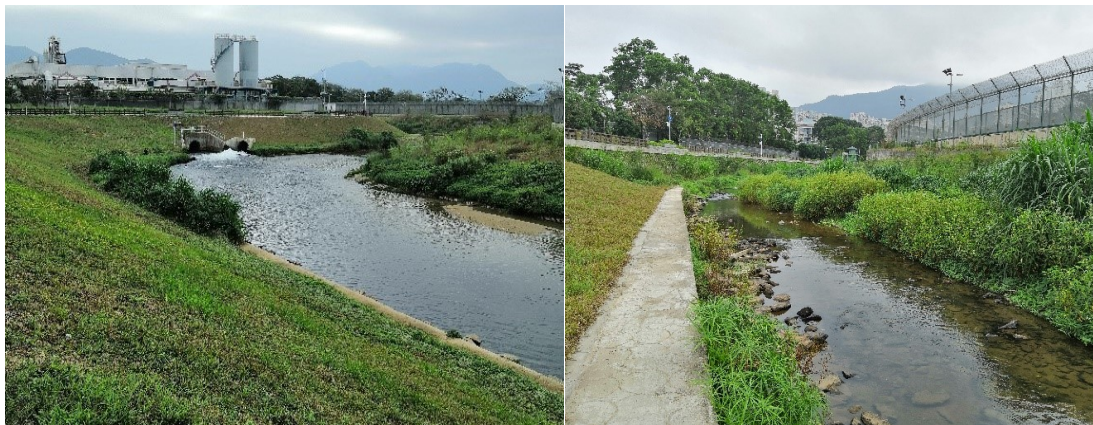
布，所以不存在因局部植被损失而导致该植物种群消失的可能性。工程完工后，已通过生态修复和水土保持等措施对工程影响区内的植被进行恢复。因此，工程建设对陆生植物的影响总体较小。

工程建设后河岸植被分布情况

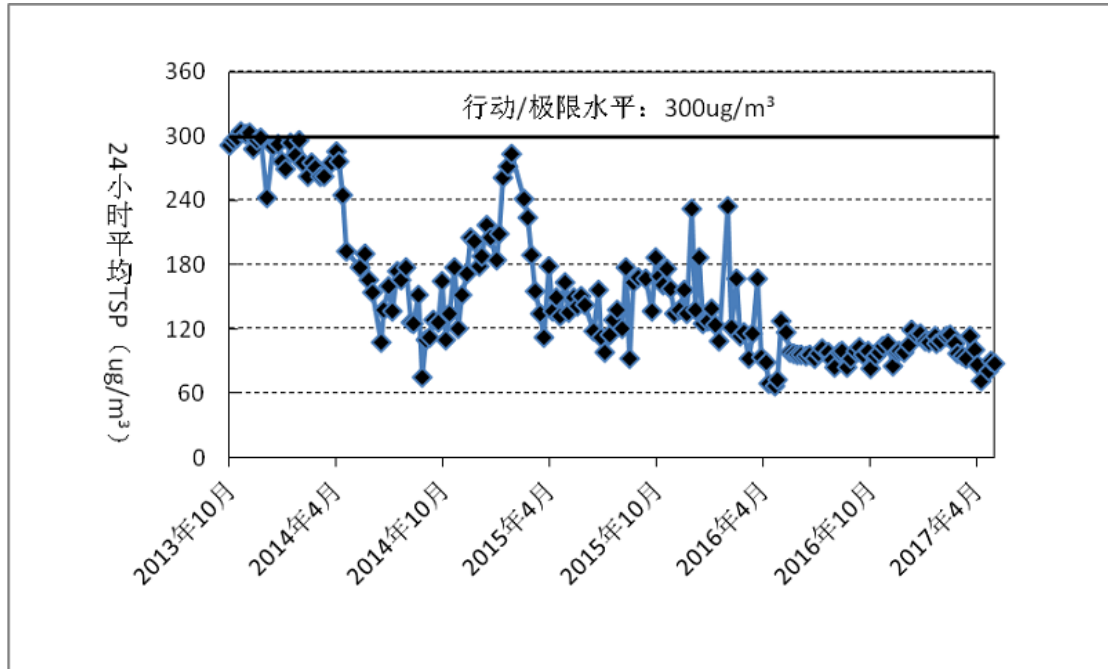
图 9.4-13 建造期曦龙山庄 24 小时平均 TSP 变化趋势

工程建造期间，环监小组于 2013 年 10 月 16 日~2017 年 7 月 2 日共监测了 45 个月，合计 168 次。其中深圳侧仅曦龙山庄 2013 年 11 月 6 日、11 月 13 日和 11 月 21 日 3 次略超过区域二类环境空气质量 ($300\mu\text{g}/\text{m}^3$) 功能区要求外 (见表 9.4-4)，其他各次监测结果均满足该区域二类环境空气质量功能区要求，虽然曦龙山庄监测点有 3 次 TSP 监测值超标，超标期间本工程段无施工活动，超标情况发生主要是天气干燥、道路车辆经过和风起扬尘所致。

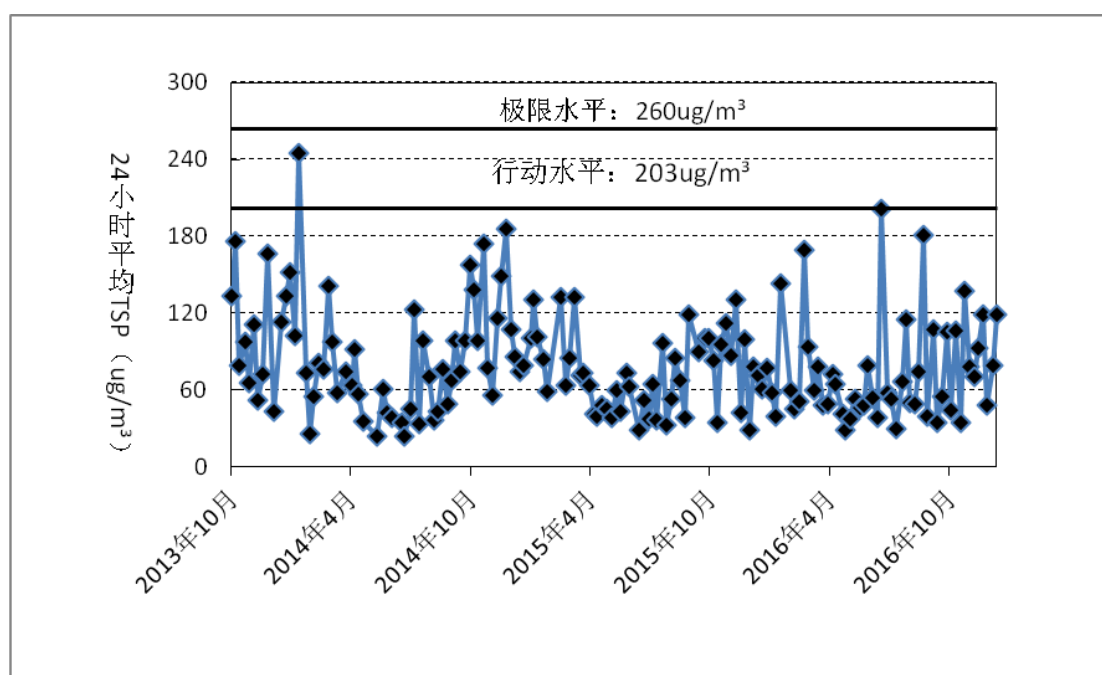
图 9.4-14 建造期较寮村 24 小时平均 TSP 变化趋势

香港较寮村和松园下村有 5 次超标现象发生。其中较寮村监测点 2014 年 1 月 20 日受港方围网改建施工活动影响，监测结果达到

245 $\mu\text{g}/\text{m}^3$ ，超过《环监手册》施工期粉尘监测的行动水平，但仍低于香港《空气污染管制条例》(APCO Cap.311)最大允许值(260 $\mu\text{g}/\text{m}^3$)。松园下 2015 年 12 月 15 日监测结果超过《环监手册》施工粉尘监测的极限水平规限，2016 年 8 月 30 日、9 月 26 日和 2017 年 3 月 2 日监测结果超过《环监手册》施工粉尘监测的行动水平规限，监测期松园下附近没有较大的施工活动，TSP 监测结果较高可能是港侧口岸施工所致，环监小组根据《环监手册》要求，次日进行了原位重复监测，监测结果正常，所有结果均低于香港《空气污染管制条例》(APCO Cap.311)最大允许值。

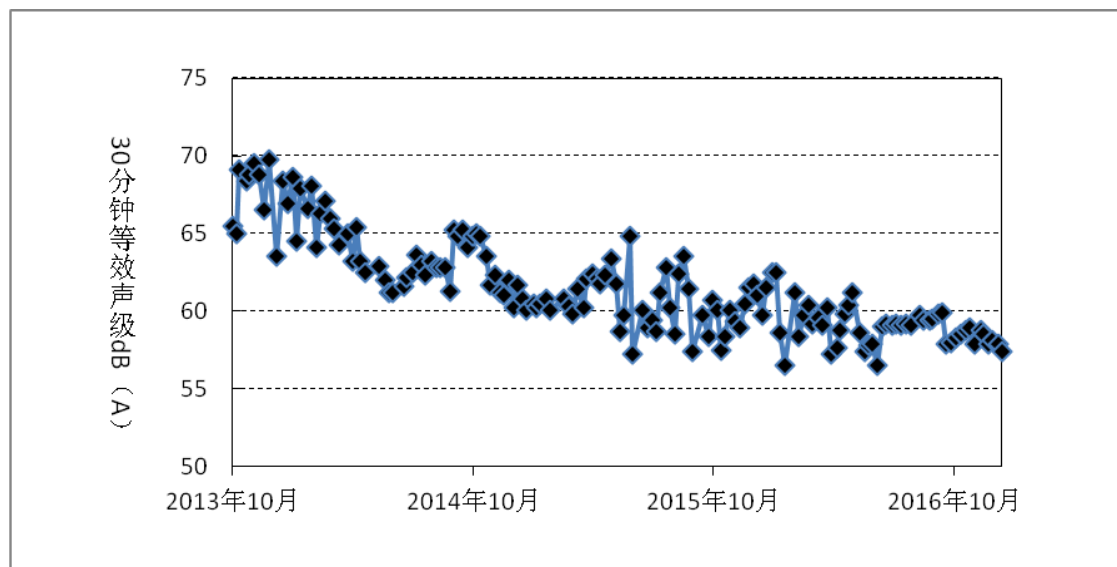
图 9.4-16 建造期峰度天下昼间噪声级 TSP 变化趋势

本工程建造期间，环监小组于 2013 年 10 月至 2017 年 7 月共监测 45 个月，合计 168 次。深圳侧 8 个监测点连续 5 天昼间等效声级（30min）的平均值均超过《城市区域环境噪声标准》（GB3095-93）中的 2 类标准（见图 9.4-16、图 9.4-17），香港侧 2 个监测点等效声级（30min）均低于香港《环境影响评估条例》（EIAO 499 章）规定的住宅楼宇噪声标准（75 分贝）（见图 9.4-18、图 9.4-19）。由基线监测结果可知，本工程深圳侧各敏感点声环境基线质量较差，施工期加上工程作业噪声影响，监测点噪声级有微小上升。

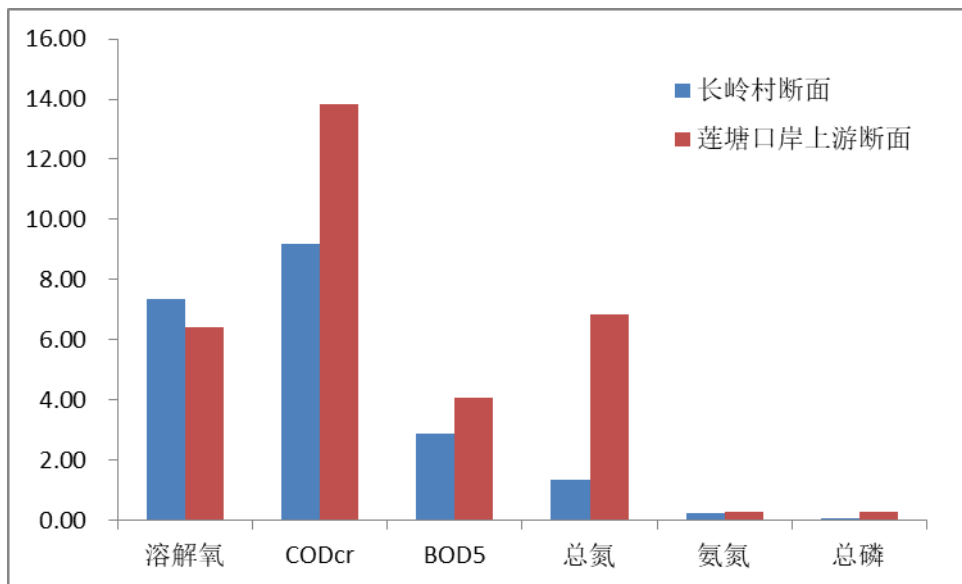
图 9.4-26 本工程段上下游断面水质现状对比

从图 9.4-26 可以看出，本工程段下游莲塘口岸断面水质现状优于上游长岭村断面水质现状；从表 9.4-9 可以看出，深圳河长岭村断面基线监测期间氨氮、总氮、总磷均超标，现状水质全部达标；深圳河莲塘口岸上游约 620m 处断面基线监测期间化学氧量、氨氮、总氮、总磷均超标，现状水质仅总氮超标，且超标倍数小于基线监测期间。说明治理工程完工后，河段水质有所好转。
