治理深圳河第四期工程 环境审核

工作月度报告

第8期（2014年05月）

深圳市环境科学研究院

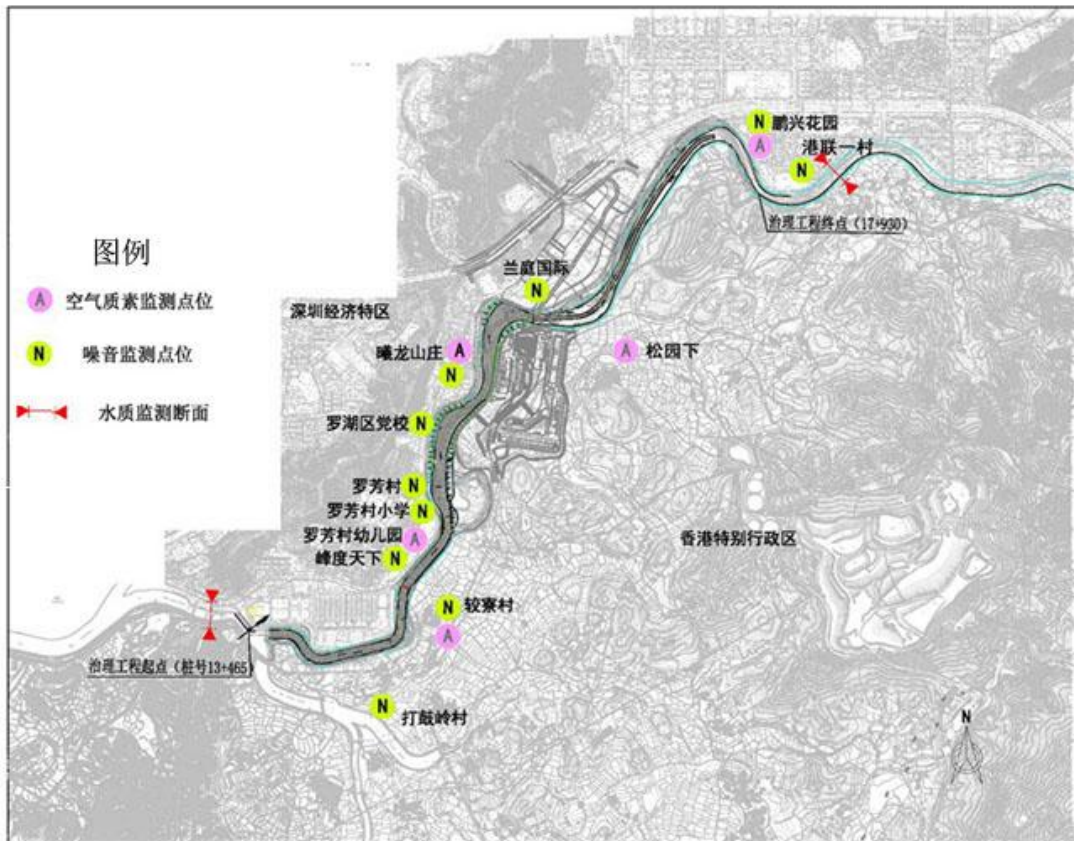
图 3.2-1 环境敏感点和监测点分布图

一、环境敏感点

1、深圳侧空气敏感点为罗芳村小学和幼儿园、曦龙山庄和鹏兴花园；噪声敏感点为峰度天下、罗芳村小学和幼儿园、罗芳村、罗湖区委党校、曦龙山庄、兰庭国际、鹏兴花园和港莲一村。

2、香港侧空气敏感点为打鼓岭村、较寮村和松园下村；噪声敏感点为打鼓岭村和较寮村。

二、环境监测点

1、深圳侧空气监测点为罗芳村小学和幼儿园、曦龙山庄、鹏兴花园；噪声

监测点为峰度天下、罗芳村小学和幼儿园、罗芳村、罗湖区委党校、曦龙山庄、兰庭国际、鹏兴花园和港莲一村。

2、香港侧空气监测点为较寮村和松园下村；噪声监测点为打鼓岭村和较寮村。

3、河道水质监测断面为上游长岭村断面和下游砂石传送带断面。

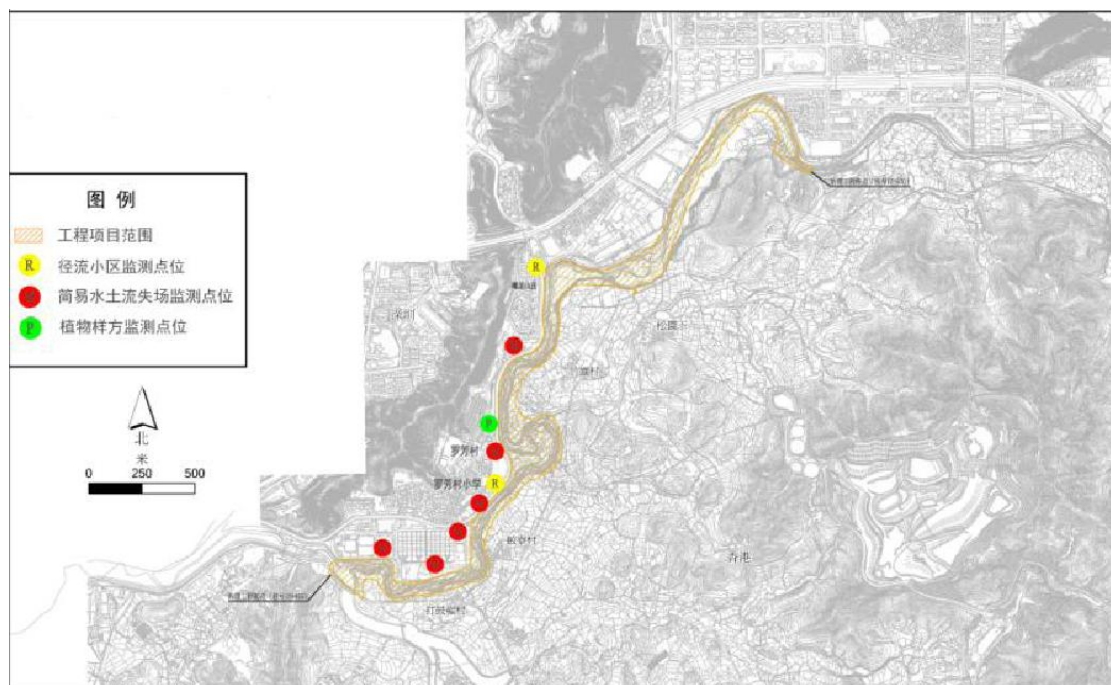
图 3.2-2 水土保持监测点分布图

根据工程进度，目前在合同 A 和合同 B 工程范围内水土保持监测点本月因施工拆除 3 处，现共设置 5 处：径流小区 2 处、简易水土流失观测场 2 处、植物观测样方 1 处。其中合同 A 工程段设置 3 个；合同 B 工程段设置 2 个。水土保持监测点详情见表 3.2-1，监测点分布图见图 3.2-2，具体如下：
